COMUNE DI MONTERIGGIONI: ANALISI DEL PATRIMONIO EDILIZIO ESISTENTE

ELENCO DEGLI EDIFICI DI PARTICOLARE VALORE CULTURALE ED AMBIENTALE NELLE ZONE AGRICOLE

Toponimo: **Casino**

Scheda: **9C**

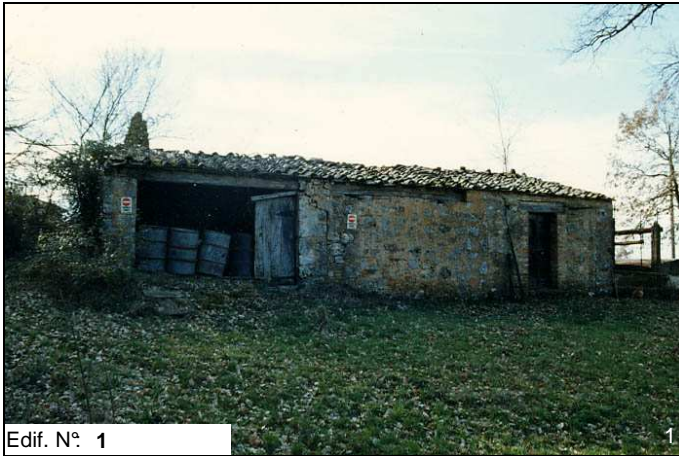
Edif. N° 1

Edif. N°: **1** F. 39 Part 15
Datazione: **1825-1935** Uso attuale: **Inutilizzato**
Dest. d'uso: **Rustico**
Alterazioni Tipologiche: **No data**
Alterazioni Architettoniche Esterne: **Assenti**
Alterazioni Architettoniche Interne: **No data**
Stato di conservazione: **No data**
Valore: **V**
Rustico a sviluppo diacronico unitario, 1p, precedentemente utilizzato da un fabbro, muratura di pietrame con angolari in conci di pietra. Architravi in legno alle aperture nella parata a SE, copertura a capanna

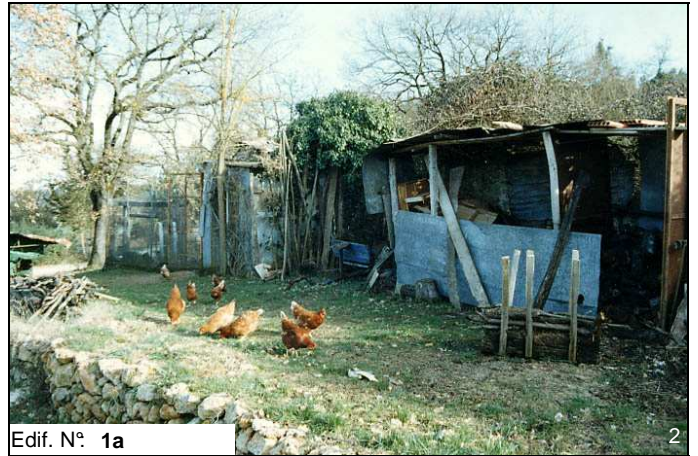
Edif. N° 1a

Edif. N°: **1a** F. 39 Part 14
Datazione: **Dopo il 1935** Uso attuale: **No data**
Dest. d'uso: **No data**
Alterazioni Tipologiche: **No data**
Alterazioni Architettoniche Esterne: **No data**
Alterazioni Architettoniche Interne: **No data**
Stato di conservazione: **No data**
Valore: **N**
Filata di annessi e tettoie in materiali vari
