COMUNE DI MONTERIGGIONI: ANALISI DEL PATRIMONIO EDILIZIO ESISTENTE

ELENCO DEGLI EDIFICI DI PARTICOLARE VALORE CULTURALE ED AMBIENTALE NELLE ZONE AGRICOLE

Toponimo: **Concordia**Isolato: **16**Oggetto: **Abitazione rurale e annessi rustici**Scheda: **12C**

ARCHIVIO FOTOGRAFICO

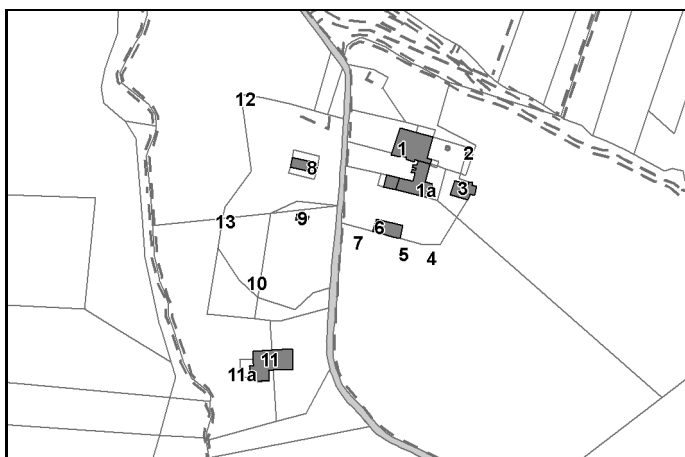
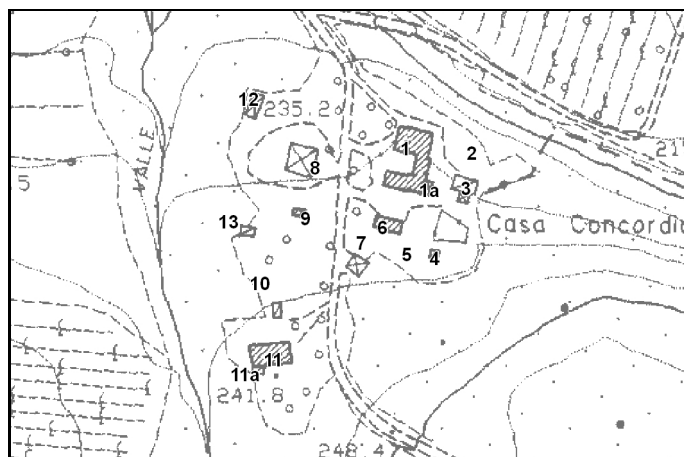
Edif. N°: **1** F. 14 Part 22
 Datazione: **Presente al 1825** Uso attuale: **Trasformato**
 Dest. d'uso: **Civile abitazione permanente**
 Alterazioni Tipologiche: **Frazionamento in più alloggi**
 Alterazioni Architettoniche Esterne: **Gravi**
 Alterazioni Architettoniche Interne: **Gravi**
 Stato di conservazione: **Buono**
 Valore: **SV**
Complesso colonico a U, a svil. diacr. composto da edifici a volume parall, in aderenza S, ad edificio fronte allungato, doppio corpo, 2p, corpo ed a N, ad edificio a fronte allungato, 2p, con cop. a capanna. Ristr. ad uso civ. abit.

Edif. N°: **1a** F. 14 Part 61
 Datazione: **No data** Uso attuale: **No data**
 Dest. d'uso: **No data**
 Alterazioni Tipologiche: **No data**
 Alterazioni Architettoniche Esterne: **No data**
 Alterazioni Architettoniche Interne: **No data**
 Stato di conservazione: **Buono**
 Valore: **SV**
Annesso 1p, in muratura, in aderenza a O

Edif. N°: **2** F. 14 Part 89
 Datazione: **No data** Uso attuale: **No data**
 Dest. d'uso: **Rustico**
 Alterazioni Tipologiche: **No data**
 Alterazioni Architettoniche Esterne: **No data**
 Alterazioni Architettoniche Interne: **No data**
 Stato di conservazione: **Buono**
 Valore: **CCA**
Annesso rustico in muratura 1p

Edif. N°: **3** F. 14 Part 97
 Datazione: **No data** Uso attuale: **No data**
 Dest. d'uso: **No data**
 Alterazioni Tipologiche: **No data**
 Alterazioni Architettoniche Esterne: **No data**
 Alterazioni Architettoniche Interne: **No data**
 Stato di conservazione: **Buono**
 Valore: **N**
Annesso parzialmente murato 1p

Edif. N°: **4** F. 14 Part 51
 Datazione: **No data** Uso attuale: **No data**
 Dest. d'uso: **No data**
 Alterazioni Tipologiche: **No data**
 Alterazioni Architettoniche Esterne: **No data**
 Alterazioni Architettoniche Interne: **No data**
 Stato di conservazione: **Buono**
 Valore: **N**
Tettoia in legno

Edif. N°: **5** F. 14 Part 51
 Datazione: **No data** Uso attuale: **No data**
 Dest. d'uso: **Rustico**
 Alterazioni Tipologiche: **No data**
 Alterazioni Architettoniche Esterne: **No data**
 Alterazioni Architettoniche Interne: **No data**
 Stato di conservazione: **Buono**
 Valore: **N**
Annesso rustico in muratura con baracche in materiali vari in aderenza

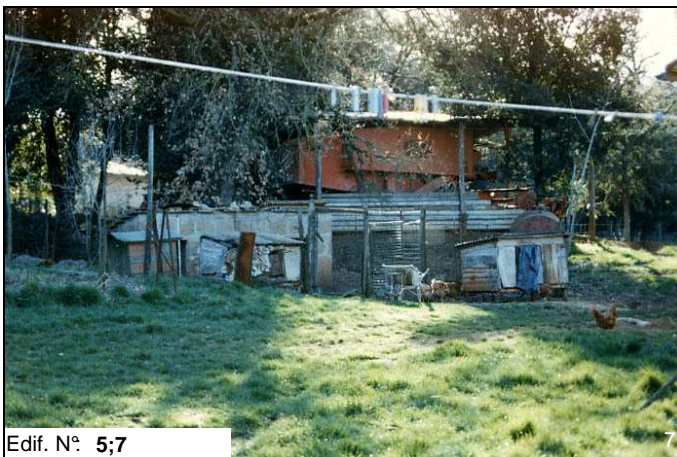
Edif. N° 5;7

Edif. N°: 7	F. 14 Part 51
Datazione: No data	Usò attuale: No data
Dest. d'uso: No data	
Alterazioni Tipologiche: No data	
Alterazioni Architettoniche Esterne: No data	
Alterazioni Architettoniche Interne: No data	
Stato di conservazione: Buono	
Valore: N	
Tettoia in legno e lamiera

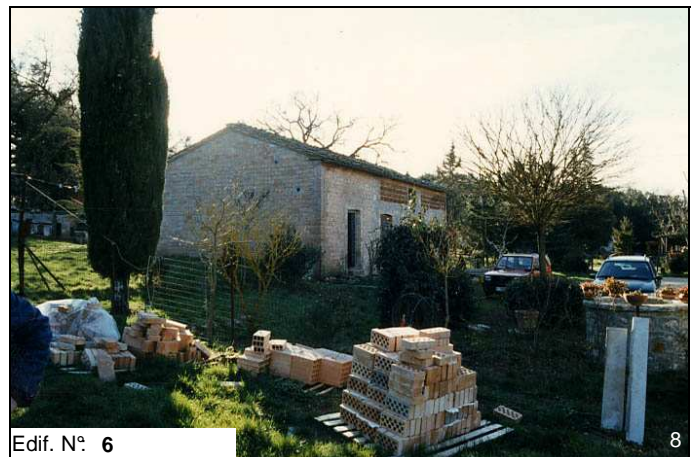
Edif. N° 6

Edif. N°: 6	F. 14 Part 99
Datazione: No data	Usò attuale: No data
Dest. d'uso: Rustico	
Alterazioni Tipologiche: No data	
Alterazioni Architettoniche Esterne: No data	
Alterazioni Architettoniche Interne: No data	
Stato di conservazione: Buono	
Valore: SV	
Fienile, fronte allungato, con ampliamento recente in mattoni, in muratura di pietrame, con aperture in grigliato

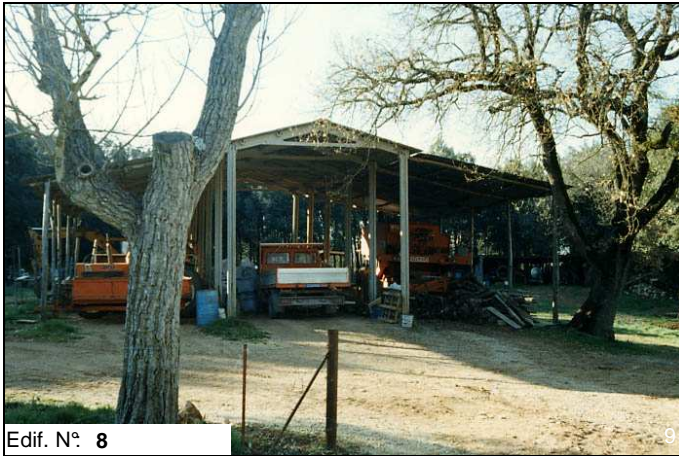
Edif. N° 8

Edif. N°: 8	F. 39 Part 131
Datazione: No data	Usò attuale: No data
Dest. d'uso: No data	
Alterazioni Tipologiche: No data	
Alterazioni Architettoniche Esterne: No data	
Alterazioni Architettoniche Interne: No data	
Stato di conservazione: Buono	
Valore: N	
Tettoia in metallo

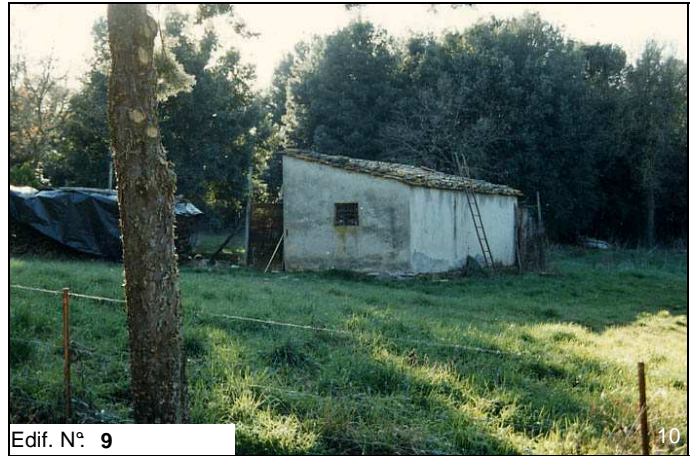
Edif. N° 9

Edif. N°: 9	F. 39 Part 132
Datazione: No data	Usò attuale: No data
Dest. d'uso: No data	
Alterazioni Tipologiche: No data	
Alterazioni Architettoniche Esterne: No data	
Alterazioni Architettoniche Interne: No data	
Stato di conservazione: Buono	
Valore: CCA	
Annesso ad 1p in muratura

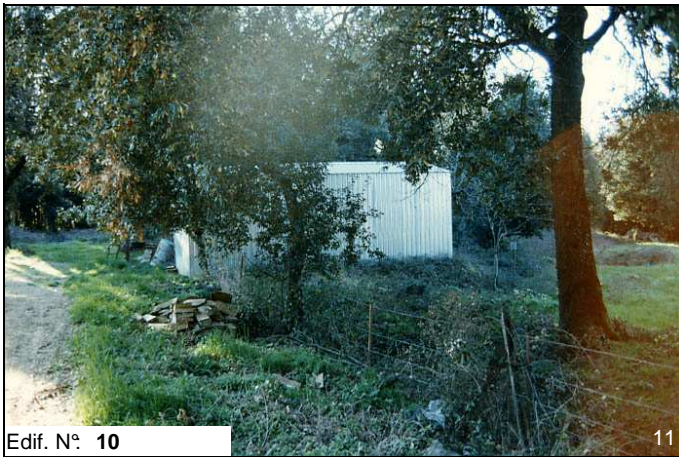
Edif. N° 10

Edif. N°: 10	F. 39 Part 186
Datazione: No data	Usò attuale: No data
Dest. d'uso: No data	
Alterazioni Tipologiche: No data	
Alterazioni Architettoniche Esterne: No data	
Alterazioni Architettoniche Interne: No data	
Stato di conservazione: Buono	
Valore: N	
Box in lamiera

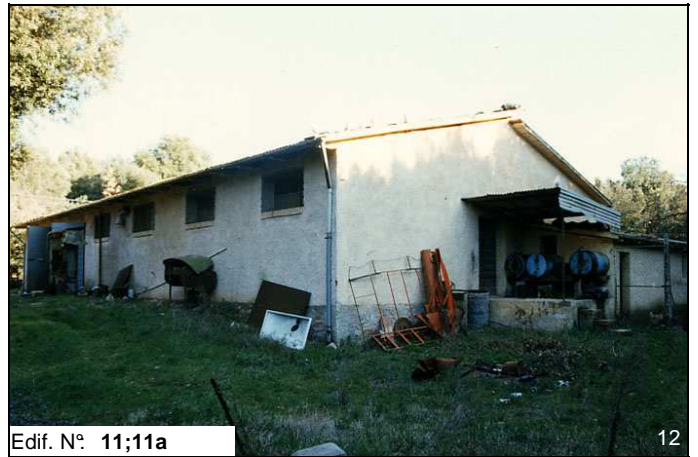
Edif. N° 11;11a

Edif. N°: 11	F. 39 Part 130
Datazione: No data	Usò attuale: No data
Dest. d'uso: Rustico	
Alterazioni Tipologiche: No data	
Alterazioni Architettoniche Esterne: No data	
Alterazioni Architettoniche Interne: No data	
Stato di conservazione: Buono	
Valore: CCA	
Stalle per maiali, volume allungato, 1p, in muratura intonacata

Edif. N°: 11a	F. 39 Part 130
Datazione: No data	Usò attuale: No data
Dest. d'uso: No data	
Alterazioni Tipologiche: No data	
Alterazioni Architettoniche Esterne: No data	
Alterazioni Architettoniche Interne: No data	
Stato di conservazione: Buono	
Valore: CCA	
Annesso 1p in muratura in aderenza a S

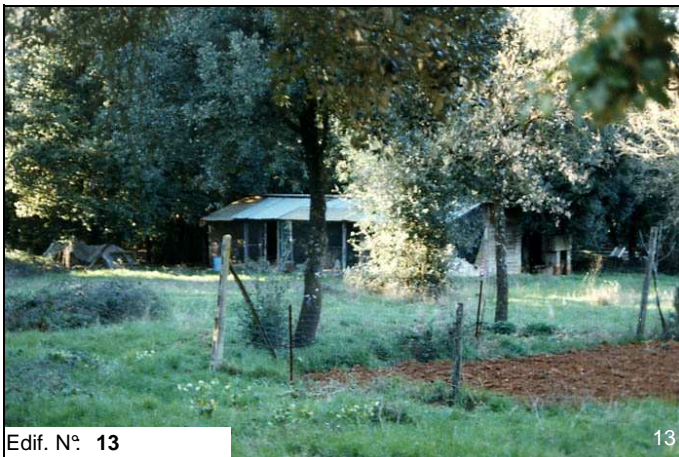
Edif. N° 13

Edif. N°: **13** F. 39 Part 186
Datazione: **No data** Uso attuale: **No data**
Dest. d'uso: **Rustico**
Alterazioni Tipologiche: **No data**
Alterazioni Architettoniche Esterne: **No data**
Alterazioni Architettoniche Interne: **No data**
Stato di conservazione: **Buono**
Valore: **N**
Annesso in muratura, con tettoia giustapposta a S, in legno e lamiera
