COMUNE DI MONTERIGGIONI: ANALISI DEL PATRIMONIO EDILIZIO ESISTENTE

ELENCO DEGLI EDIFICI DI PARTICOLARE VALORE CULTURALE ED AMBIENTALE NELLE ZONE AGRICOLE

Toponimo: **Certinello**Isolato: **16**Oggetto: **Abitazione rurale e annessi rustici**Scheda: **20C**

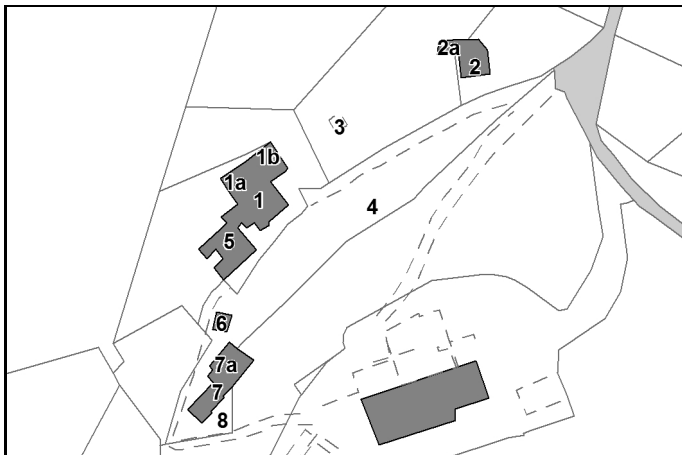
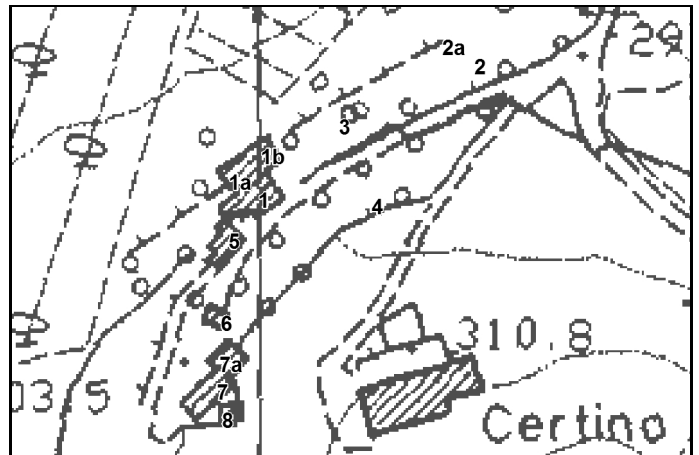
Edif. N°: **1** F. 39 Part 42
 Datazione: **Presente al 1825** Uso attuale: **Originario**
 Dest. d'uso: **Abitazione di addetti all'agricoltura**
 Alterazioni Tipologiche: **Introduzione servizi**
 Alterazioni Architettoniche Esterne: **Leggere**
 Alterazioni Architettoniche Interne: **No data**
 Stato di conservazione: **Buono**
 Valore: **RV**

Casa colonica parzialmente ristrutturata a sviluppo diacronico complesso, 3/4 p di pendio, con nucleo monocellulare a torre, 4p in angolo a SE. Abitazioni sovrapposte a rustici. In muratura con finitura rasapietra a tratti a filaretto e muro a scarpa

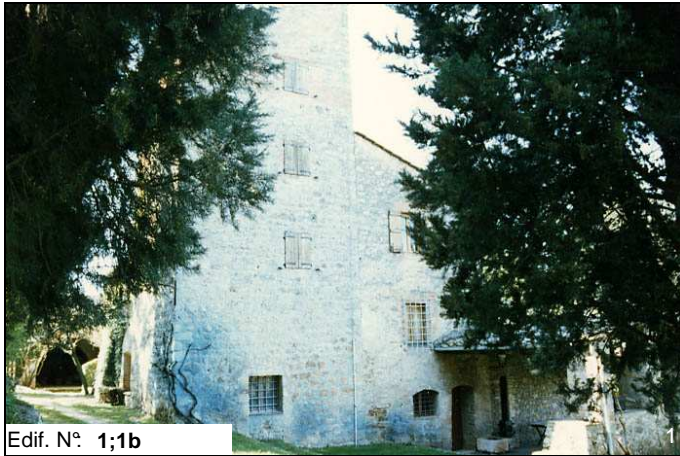
Edif. N° 1;1b

Tettoia su pilastri in pietra mista a laterizio con copertura a capanna

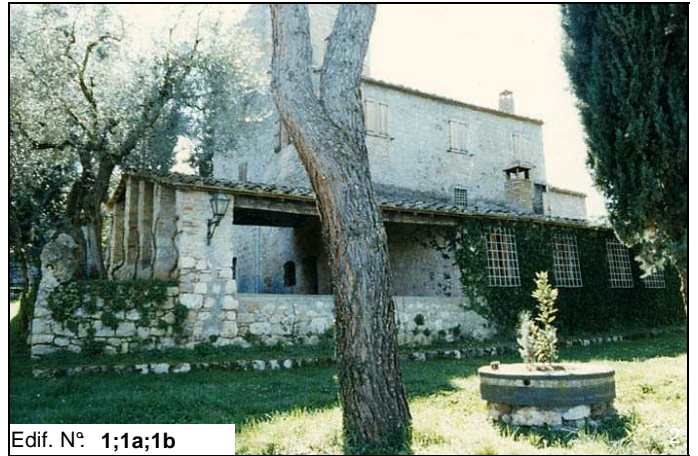
Edif. N° 1;1a;1b

Ex annesso rustico, inglobante forno, ristrutturato ad uso civile abitazione, in aderenza sul fronte N

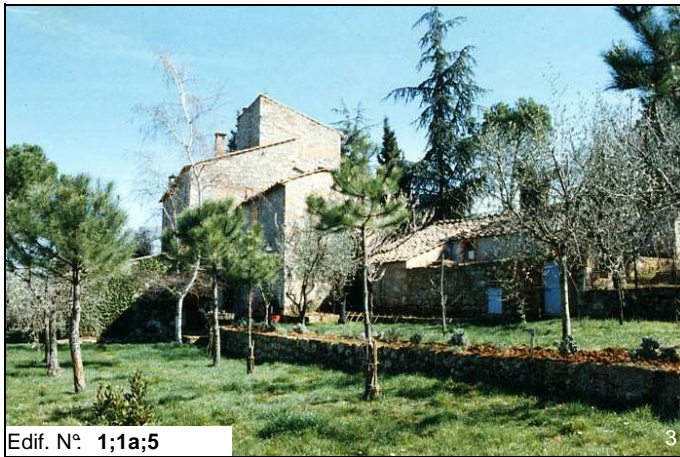
Edif. N° 1;1a;5

Edif. N°: 5	F. 39 Part 42
Datazione: 1825-1935	Uso attuale: Originario
Dest. d'uso: Rustico	
Alterazioni Tipologiche: No data	
Alterazioni Architettoniche Esterne: Leggere	
Alterazioni Architettoniche Interne: No data	
Stato di conservazione: Buono	
Valore: V	
Annesso rustico di pendio, parata stalletti a sviluppo diacronico unitario con ingresso ad arco in mattoni sul fronte NE

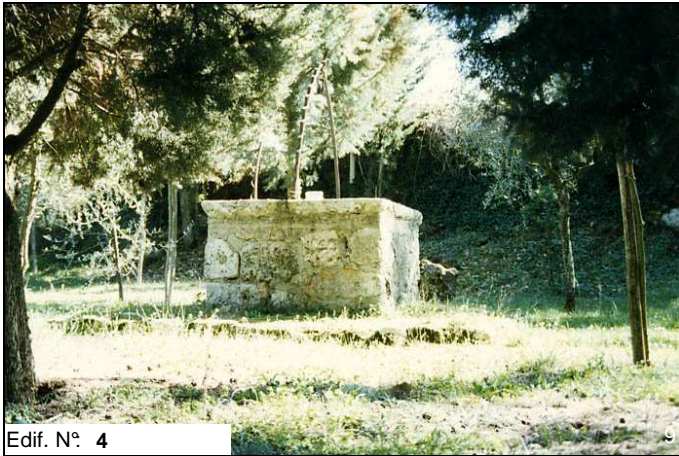
Edif. N° 4

Edif. N°: 4	F. 39 Part 65
Datazione: 1825-1935	Uso attuale: No data
Dest. d'uso: No data	
Alterazioni Tipologiche: No data	
Alterazioni Architettoniche Esterne: No data	
Alterazioni Architettoniche Interne: No data	
Stato di conservazione: No data	
Valore: V	
Pozzo di forma quadrata in pietra

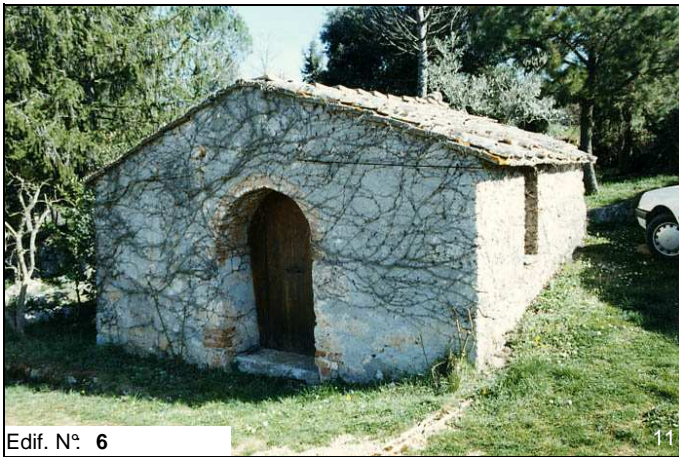
Edif. N° 6

Edif. N°: 6	F. 39 Part 65
Datazione: 1825-1935	Uso attuale: Originario
Dest. d'uso: Rustico	
Alterazioni Tipologiche: No data	
Alterazioni Architettoniche Esterne: Leggere	
Alterazioni Architettoniche Interne: No data	
Stato di conservazione: Buono	
Valore: V	
Annesso rustico in pietra, con ingresso ad arco sul fronte NO, con copertura a capanna

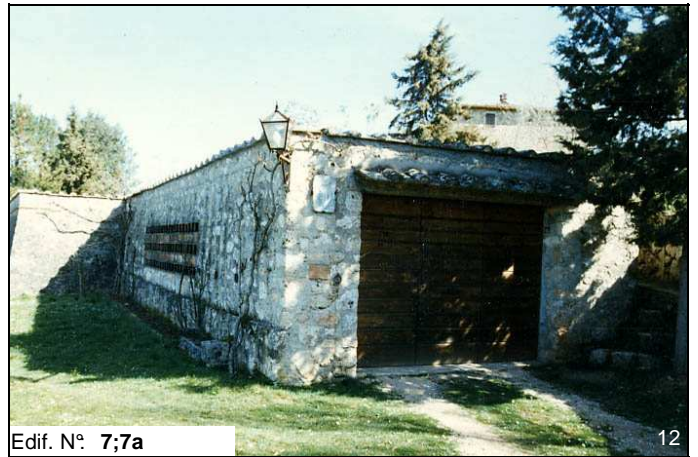
Edif. N° 7;7a

Edif. N°: 7	F. 39 Part 65
Datazione: 1825-1935	Uso attuale: Trasformato
Dest. d'uso: Altro uso	
Alterazioni Tipologiche: Ristrutturazione distributiva	
Alterazioni Architettoniche Esterne: Gravi	
Alterazioni Architettoniche Interne: No data	
Stato di conservazione: Buono	
Valore: SV	
Annesso a 1p ristrutturato, parzialmente adibito a garage, in pietra stuccata, con aperture in grigliato sul fronte SO

Edif. N°: 7a	F. 39 Part 65
Datazione: 1825-1935	Uso attuale: Trasformato
Dest. d'uso: Rustico	
Alterazioni Tipologiche: No data	
Alterazioni Architettoniche Esterne: No data	
Alterazioni Architettoniche Interne: No data	
Stato di conservazione: Buono	
Valore: SV	
Ex cisterna adibita a cantina, 1p, parzialmente interrata in muratura di pietrame, contratti di muro a scarpa

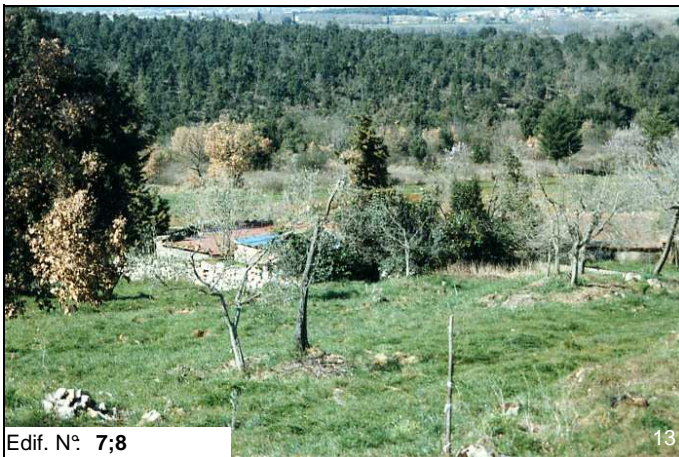
Edif. N° 7;8

Edif. N°: 8	F. 39 Part 65
Datazione: 1825-1935	Uso attuale: No data
Dest. d'uso: No data	
Alterazioni Tipologiche: No data	
Alterazioni Architettoniche Esterne: No data	
Alterazioni Architettoniche Interne: No data	
Stato di conservazione: Buono	
Valore: N	
Annesso in muratura
