COMUNE DI MONTERIGGIONI: ANALISI DEL PATRIMONIO EDILIZIO ESISTENTE

ELENCO DEGLI EDIFICI DI PARTICOLARE VALORE CULTURALE ED AMBIENTALE NELLE ZONE AGRICOLE

Toponimo: **Certino di Sopra**Isolato: **16**Oggetto: **Abitazione rurale e annessi rustici**Scheda: **21C**

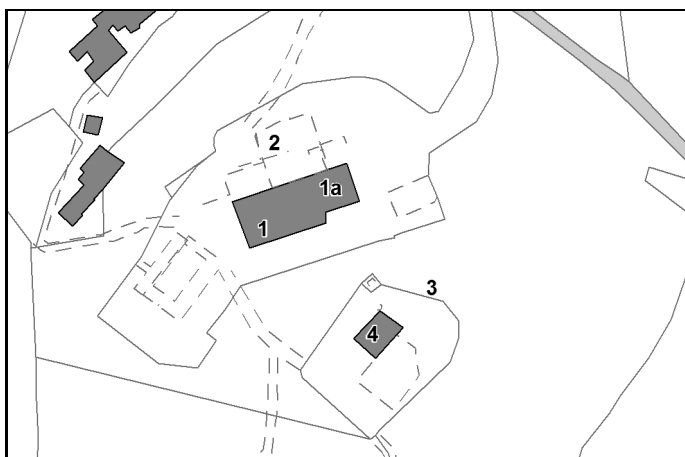
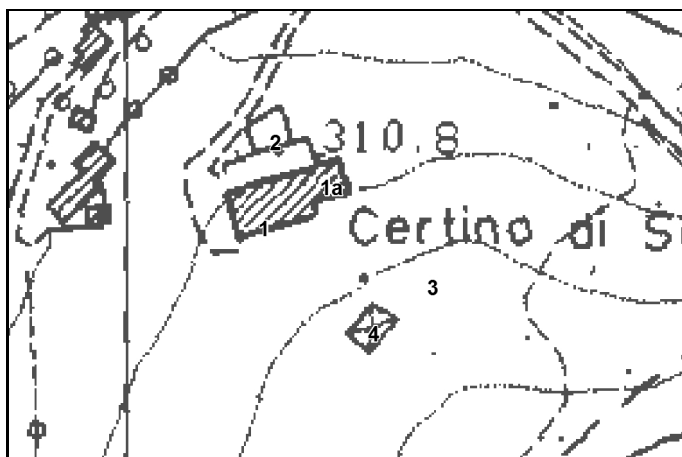
Edif. N°: **1** F. 39 Part 43
 Datazione: **Presente al 1825** Uso attuale: **Trasformato**
 Dest. d'uso: **Civile abitazione temporanea**
 Alterazioni Tipologiche: **Introduzione servizi**
 Alterazioni Architettoniche Esterne: **Assenti**
 Alterazioni Architettoniche Interne: **No data**
 Stato di conservazione: **Buono**
 Valore: **RV**

Ex casa colonica, ristrutturata ad uso di civile abitazione, temporanea a sincr. sviluppo unitario, 2p su pendio, prec. con abitazione sovrapp. a rustici. Fronte princ. a disegno geometrico, ingresso ad arco in pietra centrale sormontato da

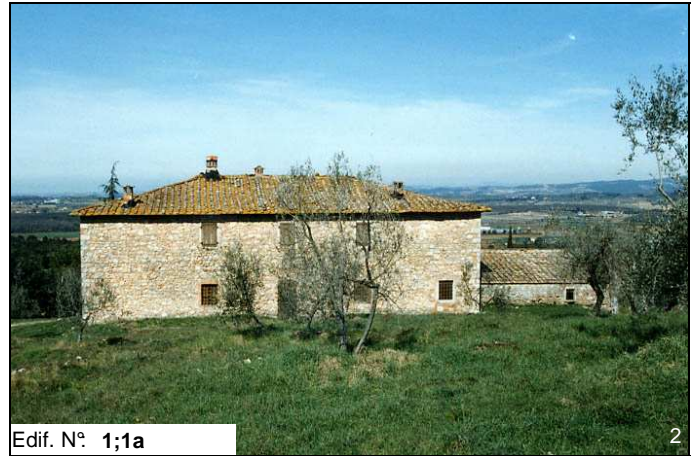
Edif. N° 1;1a

Capanna, forma compatta giustapposta con ingresso ad arco ribassato sul fronte N, in pietra a vista, con angolari in conci di pietra e aperture in grigliato di mattoni

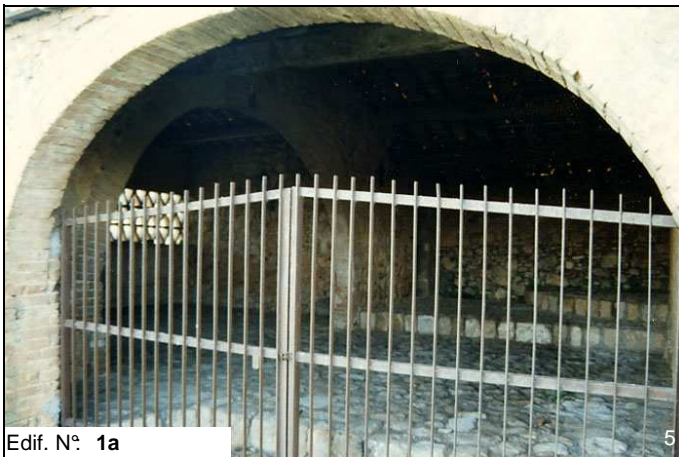
Edif. N° 1a

Edif. N°: **1a** F. 39 Part 43
 Datazione: **1825-1935** Uso attuale: **Inutilizzato**
 Dest. d'uso: **Rustico**
 Alterazioni Tipologiche: **No data**
 Alterazioni Architettoniche Esterne: **Assenti**
 Alterazioni Architettoniche Interne: **No data**
 Stato di conservazione: **Buono**
 Valore: **RV**

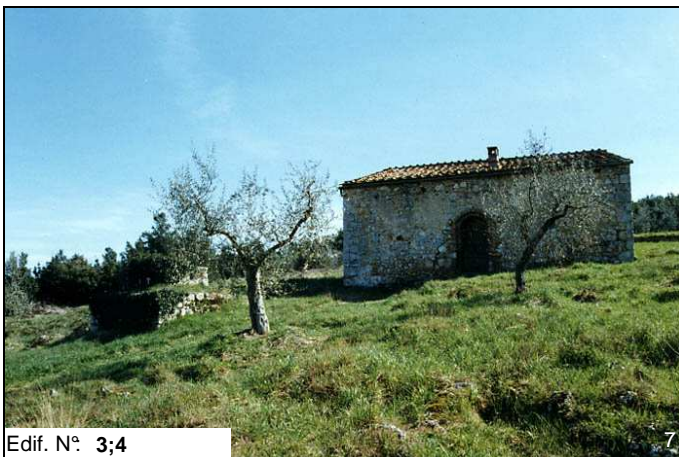
Edif. N° 3;4

Pozzo di forma quadrata in pietra

Rustico di pendio, ristrutturato a falda unica, in pietrame a vista e angolari in conci di pietra

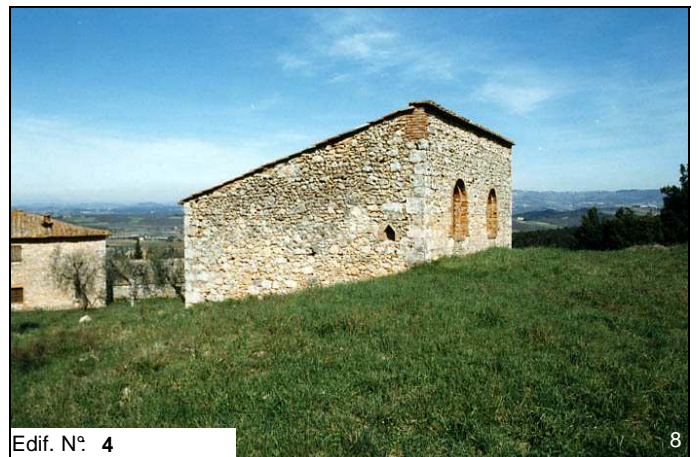
Edif. N° 4

Edif. N°: **4** F. 39 Part 44
 Datazione: **1825-1935** Uso attuale: **Trasformato**
 Dest. d'uso: **rustico trasformato in civile abitazione temporanea**
 Alterazioni Tipologiche: **No data**
 Alterazioni Architettoniche Esterne: **Assenti**
 Alterazioni Architettoniche Interne: **No data**
 Stato di conservazione: **Buono**
 Valore: **RV**
