COMUNE DI MONTERIGGIONI: ANALISI DEL PATRIMONIO EDILIZIO ESISTENTE

ELENCO DEGLI EDIFICI DI PARTICOLARE VALORE CULTURALE ED AMBIENTALE NELLE ZONE AGRICOLE

Toponimo: **Cennano**

Oggetto: **Abitazione rurale e annessi rustici**

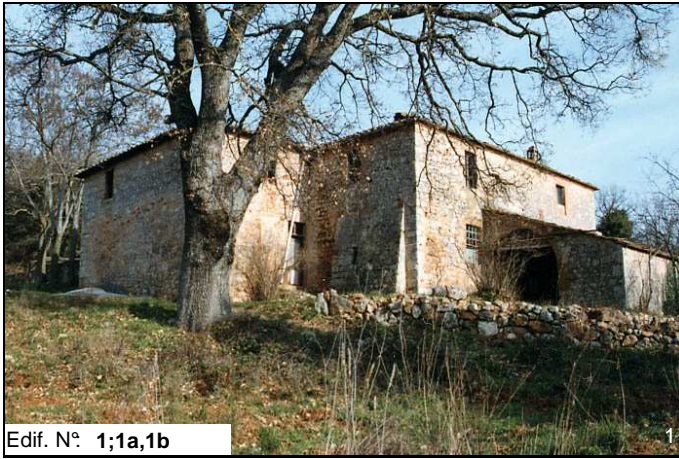
1

Edif. N°: **1** F. 107 Part 219
 Datazione: **Presente al 1825** Uso attuale: **Inutilizzato**
 Dest. d'uso: **Abitazione di addetti all'agricoltura**
 Alterazioni Tipologiche: **Assenti**
 Alterazioni Architettoniche Esterne: **Assenti**
 Alterazioni Architettoniche Interne: **No data**
 Stato di conservazione: **Medio**
 Valore: **RV**
Casa colonica, sviluppo sincronico unt., 2 p, forma compatta, abitazione sovrapposta a rustici, rustici separati e giustapposti. Muratura con finitura rasapietra e tratti di muro a scarpa, copertura a 3 falde

Edif. N°: **1a** F. 107 Part 219
 Datazione: **Presente al 1825** Uso attuale: **Inutilizzato**
 Dest. d'uso: **Rustico**
 Alterazioni Tipologiche: **Assenti**
 Alterazioni Architettoniche Esterne: **Assenti**
 Alterazioni Architettoniche Interne: **No data**
 Stato di conservazione: **Buono**
 Valore: **RV**
Annesso rustico (parata) in aderenza a SE, in muratura con finitura rasapietra

Edif. N°: **1b** F. 107 Part 219
 Datazione: **1825-1935** Uso attuale: **Inutilizzato**
 Dest. d'uso: **Abitazione di addetti all'agricoltura**
 Alterazioni Tipologiche: **Assenti**
 Alterazioni Architettoniche Esterne: **Assenti**
 Alterazioni Architettoniche Interne: **No data**
 Stato di conservazione: **Medio**
 Valore: **RV**
Casa colonica, sviluppo sincronico unitario in aderenza parziale a NO, 2p, forma compatta, con abitazione sovrapposta a rustici, muratura finitura rasapietra. Copertura a padiglione

Edif. N° **1;1a,1b**

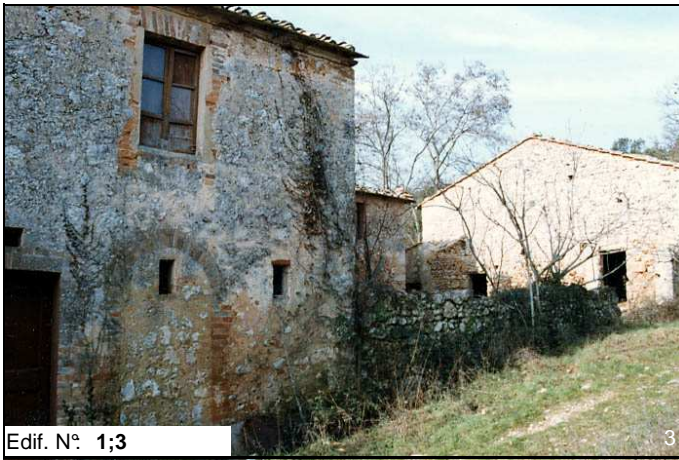
3

Edif. N°: **3** F. 107 Part 219
 Datazione: **1825-1935** Uso attuale: **Inutilizzato**
 Dest. d'uso: **Rustico**
 Alterazioni Tipologiche: **Assenti**
 Alterazioni Architettoniche Esterne: **Assenti**
 Alterazioni Architettoniche Interne: **No data**
 Stato di conservazione: **Cattivo**
 Valore: **V**
Annesso rustico di pendio (stalle-fienile), in muratura con finitura rasapietra e angolari in conci di pietra; copertura a capanna

Edif. N° **1;3**

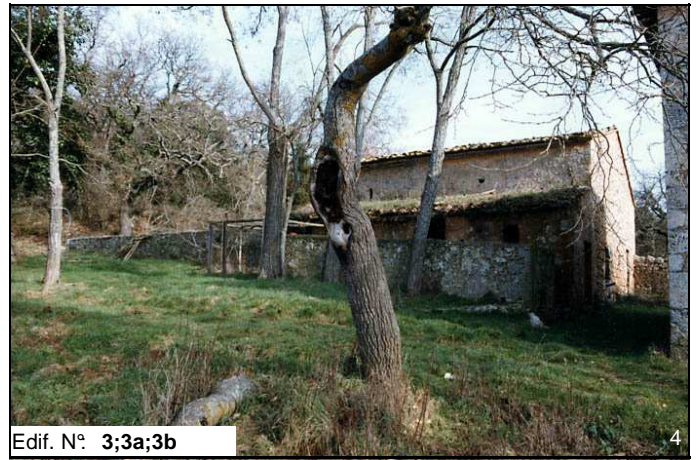
4

Edif. N°: **3a** F. 107 Part 219
 Datazione: **1825-1935** Uso attuale: **Inutilizzato**
 Dest. d'uso: **No data**
 Alterazioni Tipologiche: **Assenti**
 Alterazioni Architettoniche Esterne: **Assenti**
 Alterazioni Architettoniche Interne: **No data**
 Stato di conservazione: **Medio**
 Valore: **V**
Porcilaia in aderenza lungo il fronte SO, in muratura con finitura rasapietra

Edif. N°: **3b** F. 107 Part 219
Datazione: **1825-1935** Uso attuale: **Inutilizzato**
Dest. d'uso: **Rustico**
Alterazioni Tipologiche: **Assenti**
Alterazioni Architettoniche Esterne: **Assenti**
Alterazioni Architettoniche Interne: **No data**
Stato di conservazione: **Cattivo**
Valore: **V**
Aia lastricata in cotto

Edif. N° **3;3a;3b**
