**COMUNE DI MONTERIGGIONI: ANALISI DEL PATRIMONIO EDILIZIO ESISTENTE**

ELENCO DEGLI EDIFICI DI PARTICOLARE VALORE CULTURALE ED AMBIENTALE NELLE ZONE AGRICOLE

Toponimo: **Gavina di sopra**Isolato: **19**Oggetto: **Abitazione rurale e annessi rustici**Scheda: **22C**

ARCHIVIO FOTOGRAFICO

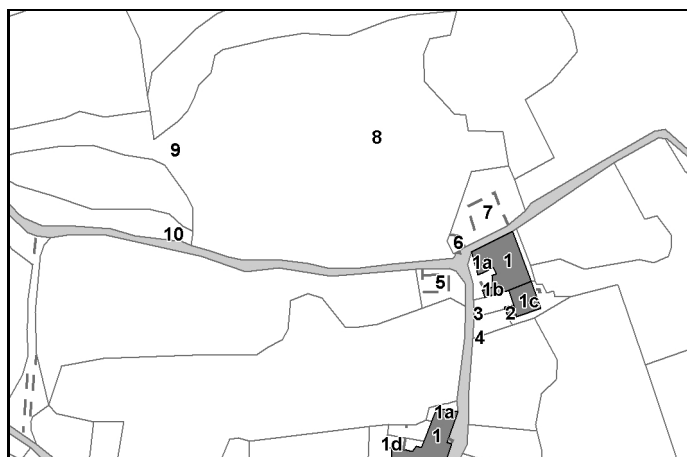
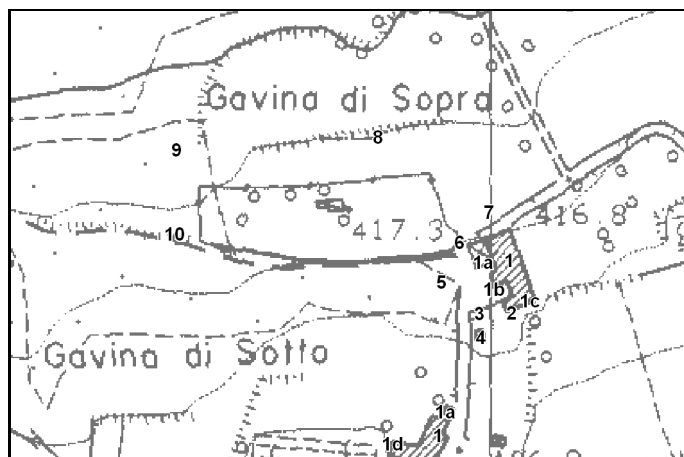
Edif. N°: **1** F. 107 Part 45  
 Datazione: **Presente al 1825** Uso attuale: **Trasformato**  
 Dest. d'uso: **Altro uso**  
 Alterazioni Tipologiche: **Ristrutturazione distributiva**  
 Alterazioni Architettoniche Esterne: **Leggere**  
 Alterazioni Architettoniche Interne: **No data**  
 Stato di conservazione: **Buono**  
 Valore: **RV**

**Casa colonica, sviluppo diacr.unit., ristruttur. a uso agriturismo, precedentemente con abit. sovrapp. a rustici, rustici giustapp. Fronte O: accesso originario abitazione, da scala esterna /profferlo. Muratura a rasapietra, copertura unica a capanna**

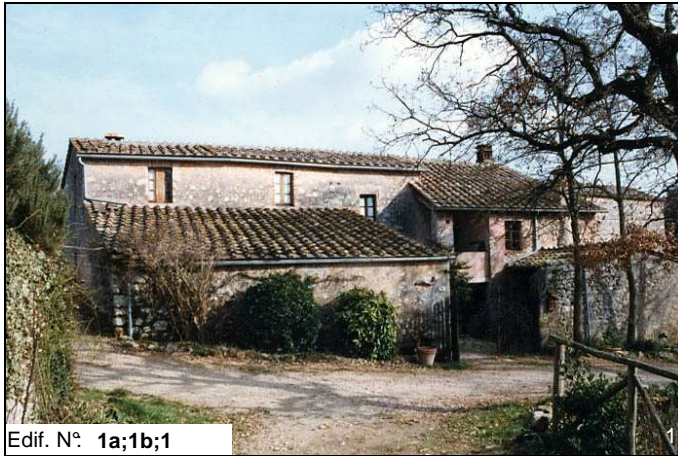
Edif. N° **1a;1b;1**

**Rustico/tettoia, giustapposta a O, precedentemente utilizzata in parte a ricovero animali**

**Annesso inglobante forno, in aderenza a SO, in muratura con finitura rasapietra**

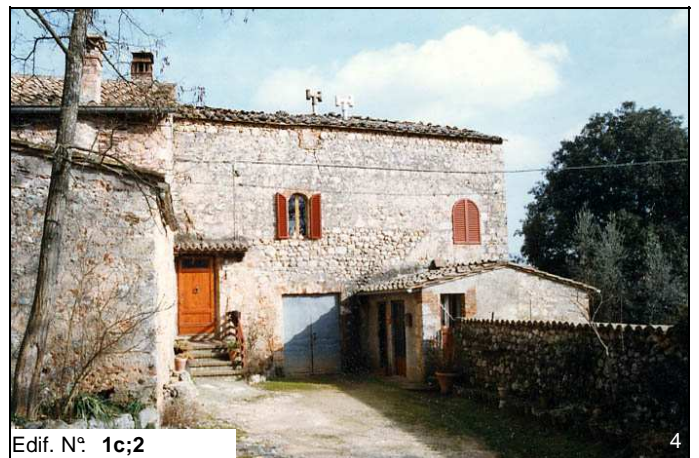
Edif. N° **1c;2**

**Abitazione di addetti all'agricoltura, adibita a civ.abit.perm., in aderenza a S, forma compatta a sviluppo sincronico unit., 2p, con rustici in parte riutilizz. al p.t. Muratura di pietra, copertura a 2/3 falde**

**Annesso in muratura a 1 piano**

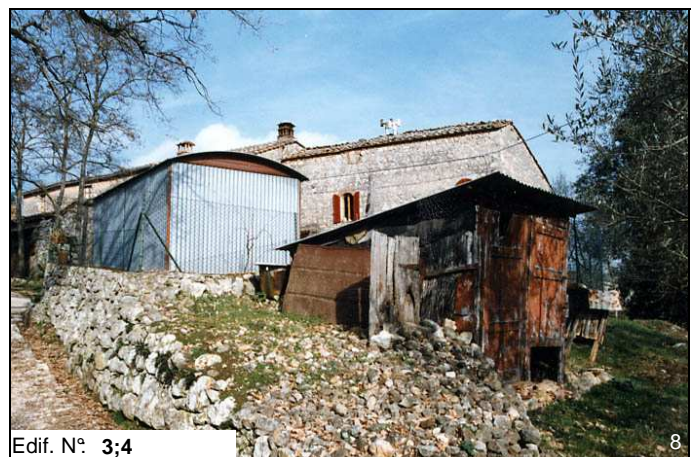
Edif. N° **3;4**

**Box in lamiera**

Edif. N°: <b>4</b>	F. 107 Part 158
Datazione: <b>Presente al 1825</b>	Uso attuale: <b>No data</b>
Dest. d'uso: <b>No data</b>	
Alterazioni Tipologiche: <b>No data</b>	
Alterazioni Architettoniche Esterne: <b>No data</b>	
Alterazioni Architettoniche Interne: <b>No data</b>	
Stato di conservazione: <b>Buono</b>	
Valore: <b>N</b>	
<b>Baracca precaria in materiali vari</b>

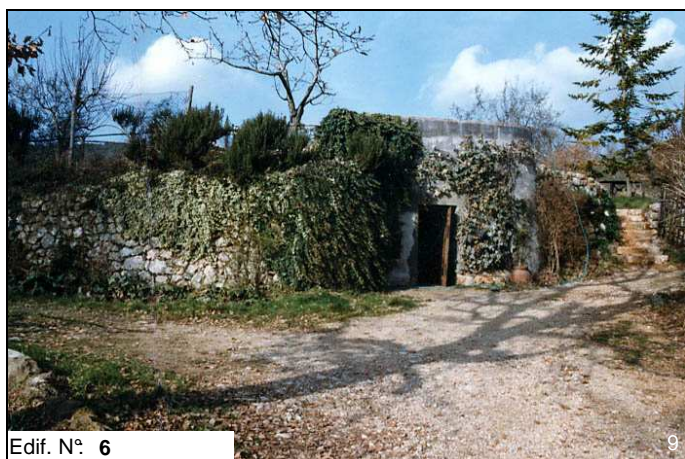
Edif. N° 6

Edif. N°: <b>6</b>	F. 107 Part 35
Datazione: <b>Presente al 1825</b>	Uso attuale: <b>Trasformato</b>
Dest. d'uso: <b>No data</b>	
Alterazioni Tipologiche: <b>No data</b>	
Alterazioni Architettoniche Esterne: <b>No data</b>	
Alterazioni Architettoniche Interne: <b>No data</b>	
Stato di conservazione: <b>Buono</b>	
Valore: <b>CCA</b>	
<b>Annesso in muratura con piscina sovrastante</b>

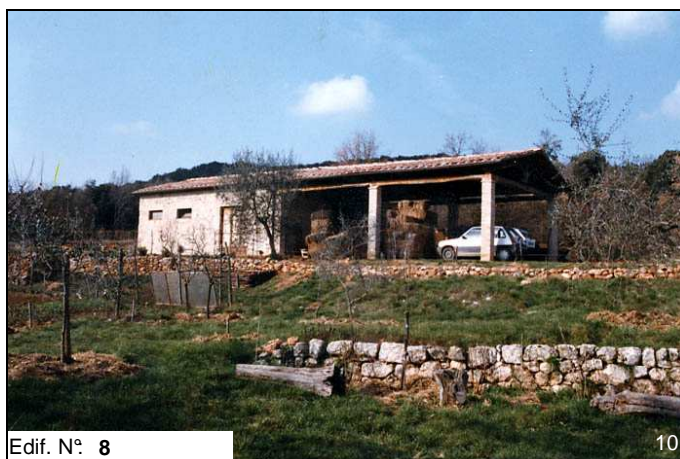
Edif. N° 8

Edif. N°: <b>8</b>	F. 107 Part 34
Datazione: <b>Presente al 1825</b>	Uso attuale: <b>No data</b>
Dest. d'uso: <b>No data</b>	
Alterazioni Tipologiche: <b>No data</b>	
Alterazioni Architettoniche Esterne: <b>No data</b>	
Alterazioni Architettoniche Interne: <b>No data</b>	
Stato di conservazione: <b>Buono</b>	
Valore: <b>CCA</b>	
<b>Annesso rustico recente, volume allungato, in muratura, 1p</b>

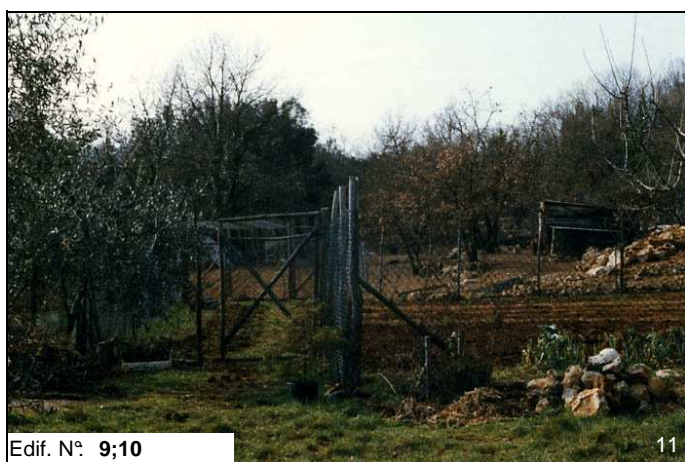
Edif. N° 9;10

Edif. N°: <b>9</b>	F. 107 Part 34
Datazione: <b>Presente al 1825</b>	Uso attuale: <b>No data</b>
Dest. d'uso: <b>No data</b>	
Alterazioni Tipologiche: <b>No data</b>	
Alterazioni Architettoniche Esterne: <b>No data</b>	
Alterazioni Architettoniche Interne: <b>No data</b>	
Stato di conservazione: <b>Buono</b>	
Valore: <b>N</b>	
<b>Baracca uso ricovero per animali, in legno</b>

Edif. N°: <b>10</b>	F. 107 Part 33
Datazione: <b>Presente al 1825</b>	Uso attuale: <b>No data</b>
Dest. d'uso: <b>No data</b>	
Alterazioni Tipologiche: <b>No data</b>	
Alterazioni Architettoniche Esterne: <b>No data</b>	
Alterazioni Architettoniche Interne: <b>No data</b>	
Stato di conservazione: <b>Buono</b>	
Valore: <b>N</b>	
<b>Filata di annessi precari in materiali vari</b>
