**COMUNE DI MONTERIGGIONI: ANALISI DEL PATRIMONIO EDILIZIO ESISTENTE**

ELENCO DEGLI EDIFICI DI PARTICOLARE VALORE CULTURALE ED AMBIENTALE NELLE ZONE AGRICOLE

Toponimo: **Colle**Isolato: **19**Oggetto: **Abitazione rurale e annessi rustici**Scheda: **23C**

ARCHIVIO FOTOGRAFICO

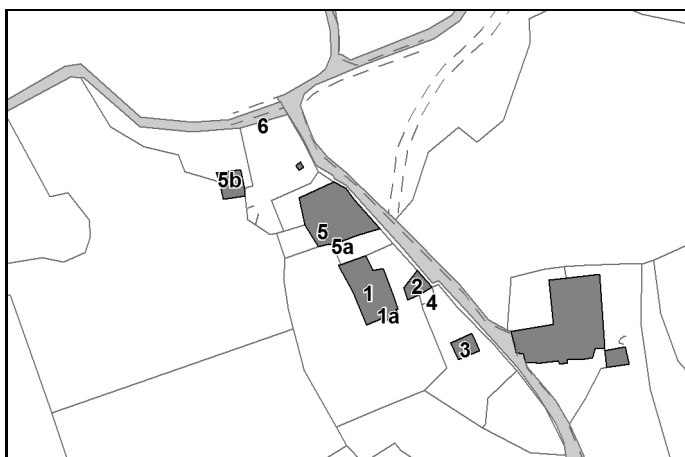
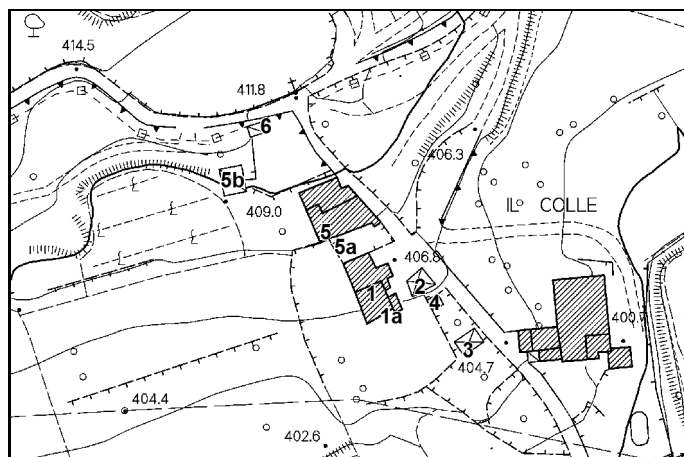
Edif. N°: <b>1</b>	F. 107 Part 61
Datazione: <b>Presente al 1825</b>	Uso attuale: <b>Trasformato</b>
Dest. d'uso: <b>Civile abitazione permanente</b>	
Alterazioni Tipologiche: <b>Introduzione servizi</b>	
Alterazioni Architettoniche Esterne: <b>Leggere</b>	
Alterazioni Architettoniche Interne: <b>No data</b>	
Stato di conservazione: <b>Buono</b>	
Valore: <b>RV</b>	
<b>Casa colonica, sviluppo diacr.uni., adibita a uso civ.abit.perm., costituita da 2 edifici in aderenza lungo asse NO-SE, a 2 e 3 p e da un corpo giustapp. a 2p. Accesso all'abit.da scala esterna /profferlo su fronte E.</b>

Edif. N°: <b>1a</b>	F. 107 Part 61
Datazione: <b>No data</b>	Uso attuale: <b>No data</b>
Dest. d'uso: <b>Altro uso</b>	
Alterazioni Tipologiche: <b>No data</b>	
Alterazioni Architettoniche Esterne: <b>No data</b>	
Alterazioni Architettoniche Interne: <b>No data</b>	
Stato di conservazione: <b>Buono</b>	
Valore: <b>SV</b>	
<b>Annesso a 1 piano, in muratura, in aderenza in angolo a SE</b>

Edif. N°: <b>2</b>	F. 107 Part 61
Datazione: <b>No data</b>	Uso attuale: <b>Inutilizzato</b>
Dest. d'uso: <b>Rustico</b>	
Alterazioni Tipologiche: <b>No data</b>	
Alterazioni Architettoniche Esterne: <b>Assenti</b>	
Alterazioni Architettoniche Interne: <b>No data</b>	
Stato di conservazione: <b>Buono</b>	
Valore: <b>V</b>	
<b>Parata forma compatta, con ingresso ad arco in mattoni, in muratura con finitura rasapietra</b>

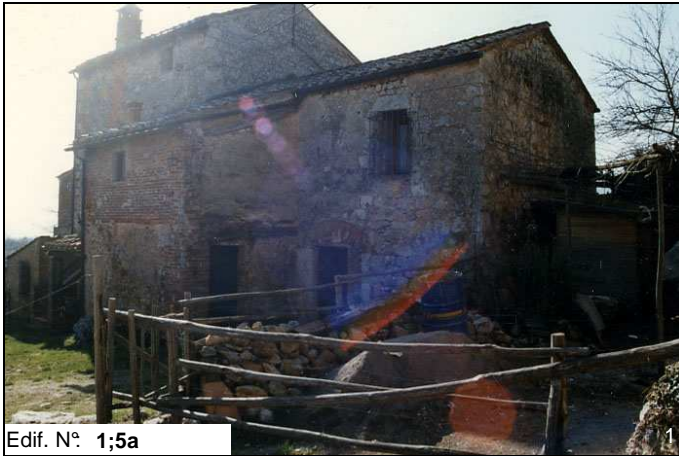
Edif. N° 1;5a

Edif. N°: <b>5a</b>	F. 107 Part <b>55</b>
Datazione: <b>No data</b>	Uso attuale: <b>No data</b>
Dest. d'uso: <b>No data</b>	
Alterazioni Tipologiche: <b>No data</b>	
Alterazioni Architettoniche Esterne: <b>No data</b>	
Alterazioni Architettoniche Interne: <b>No data</b>	
Stato di conservazione: <b>Buono</b>	
Valore: <b>N</b>	
<b>Annesso in legno</b>

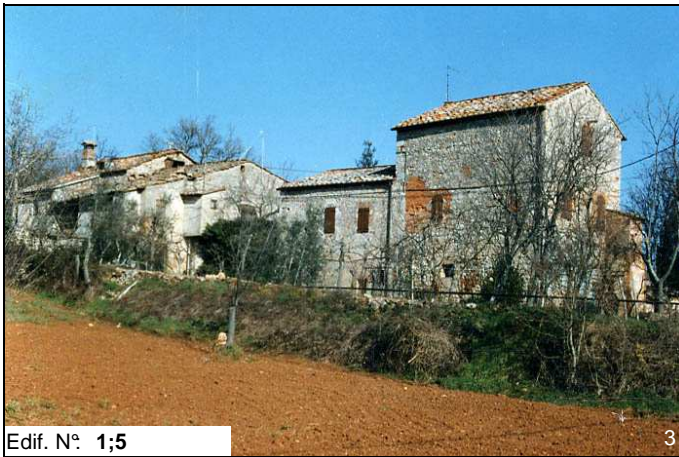
Edif. N° 1;5

Edif. N°: <b>5</b>	F. 107 Part 54
Datazione: <b>Presente al 1825</b>	Uso attuale: <b>Trasformato</b>
Dest. d'uso: <b>Civile abitazione temporanea</b>	
Alterazioni Tipologiche: <b>Ristrutturazione distributiva</b>	
Alterazioni Architettoniche Esterne: <b>Gravi</b>	
Alterazioni Architettoniche Interne: <b>No data</b>	
Stato di conservazione: <b>Buono</b>	
Valore: <b>RV</b>	
<b>Csa colonica sviluppo diacr.compl., adibita a civ.abit., forma compatta, precedent.con rustici al p.t. e separati, muratura a rasapietra. In angolo a N, corpo monocell. a 2p, in pietra con tratti di muro a scarpa</b>

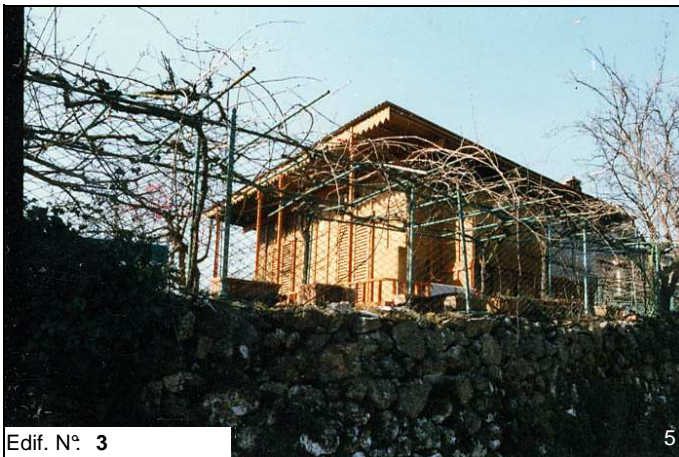
Edif. N° 3

Edif. N°: <b>3</b>	F. 107 Part 64
Datazione: <b>No data</b>	Uso attuale: <b>No data</b>
Dest. d'uso: <b>No data</b>	
Alterazioni Tipologiche: <b>No data</b>	
Alterazioni Architettoniche Esterne: <b>No data</b>	
Alterazioni Architettoniche Interne: <b>No data</b>	
Stato di conservazione: <b>Buono</b>	
Valore: <b>N</b>	
<b>Prefabbricato adibito a civile abitazione permanente</b>

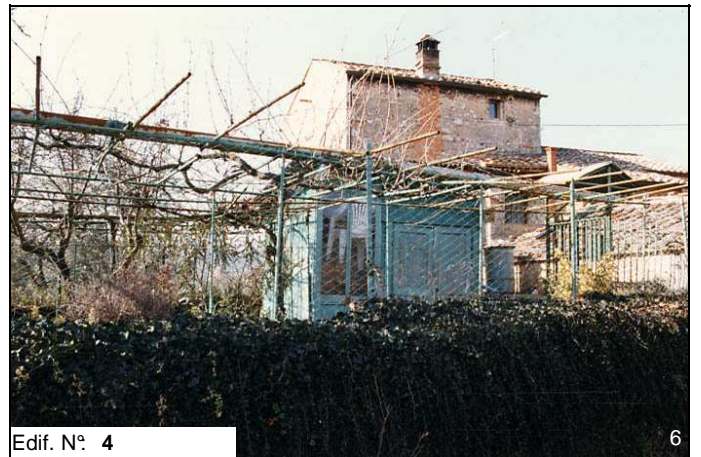
Edif. N° 4

Edif. N°: <b>4</b>	F. 107 Part 64
Datazione: <b>No data</b>	Uso attuale: <b>No data</b>
Dest. d'uso: <b>No data</b>	
Alterazioni Tipologiche: <b>No data</b>	
Alterazioni Architettoniche Esterne: <b>No data</b>	
Alterazioni Architettoniche Interne: <b>No data</b>	
Stato di conservazione: <b>Buono</b>	
Valore: <b>N</b>	
<b>Baracca in legno</b>

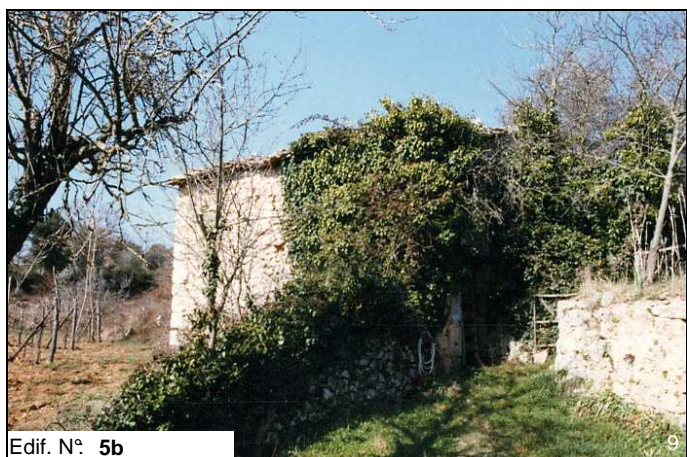
Edif. N° **5b**

Edif. N°: <b>5b</b>	F. 107 Part <b>50</b>
Datazione: <b>Presente al 1825</b>	Uso attuale: <b>Inutilizzato</b>
Dest. d'uso: <b>Rustico</b>	
Alterazioni Tipologiche: <b>Assenti</b>	
Alterazioni Architettoniche Esterne: <b>Assenti</b>	
Alterazioni Architettoniche Interne: <b>No data</b>	
Stato di conservazione: <b>Buono</b>	
Valore: <b>V</b>	
<b>Fienile di pendio, in muratura di pietrame con angolari in conci di pietra, con copertura a capanna</b>

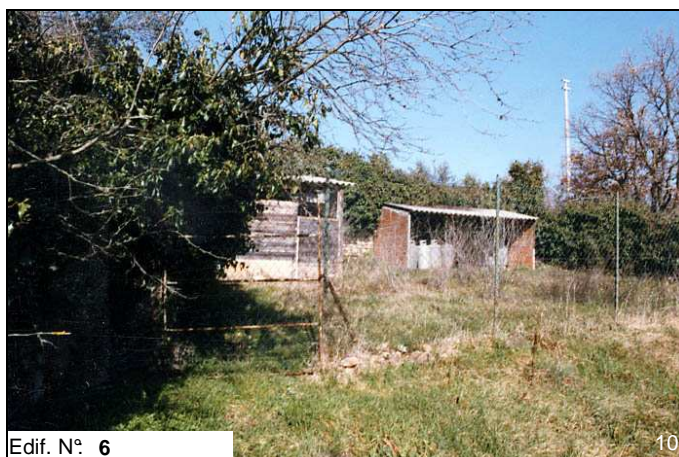
Edif. N° **6**

Edif. N°: <b>6</b>	F. 107 Part <b>51</b>
Datazione: <b>No data</b>	Uso attuale: <b>No data</b>
Dest. d'uso: <b>No data</b>	
Alterazioni Tipologiche: <b>No data</b>	
Alterazioni Architettoniche Esterne: <b>No data</b>	
Alterazioni Architettoniche Interne: <b>No data</b>	
Stato di conservazione: <b>Buono</b>	
Valore: <b>N</b>	
<b>2 annessi in legno</b>
