COMUNE DI MONTERIGGIONI: ANALISI DEL PATRIMONIO EDILIZIO ESISTENTE

ELENCO DEGLI EDIFICI DI PARTICOLARE VALORE CULTURALE ED AMBIENTALE NELLE ZONE AGRICOLE

Toponimo: **Case Bocci**Isolato: **19**Oggetto: **Abitazione rurale e annessi rustici**Scheda: **27C**

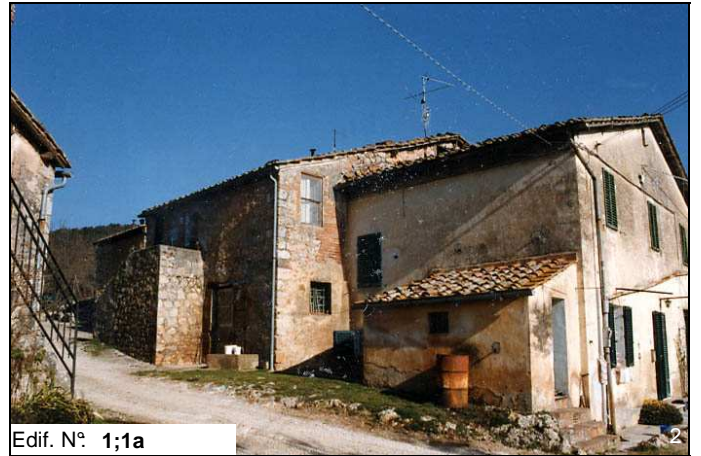
Edif. N° **1;1a**

Casa colonica, sviluppo diacr.compl.,2p, forma compatta, ristrutturato uso civ.abit. (3 unità abitat.), preceduto con abit. sovrapp. a rustici e rustici separati. Muratura a rasapietra, angolari in conci di pietra. Fronte O: scala esterna scoperta in pietra

Ex abitazione di addetti all'agricoltura, in aderenza a S, muratura intonacata, con annesso a 1p in aderenza a SE

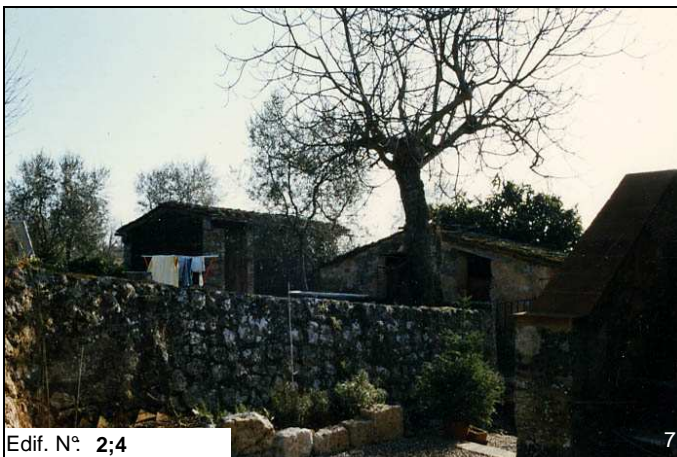
Edif. N° **2;4**

Annesso rustico 1p, in muratura con finitura rasapietra e angolari in conci di pietra. Copertura a acapanna

Capanno in muratura mista, aperta sul fronte N

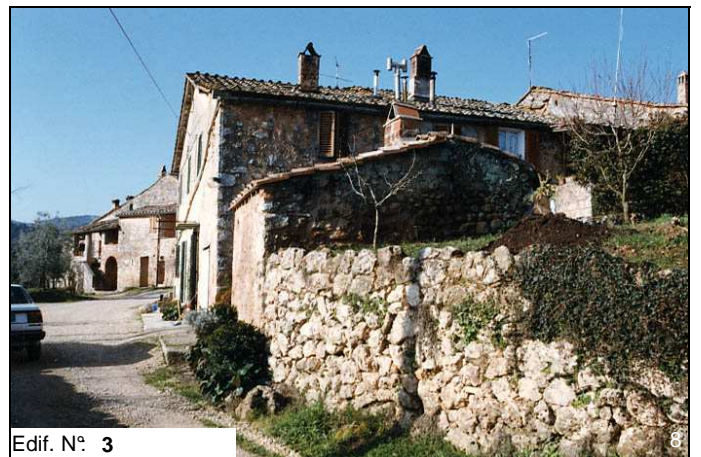
Edif. N° **3**

Forno in muratura di pietrame, con copertura asimmetrica

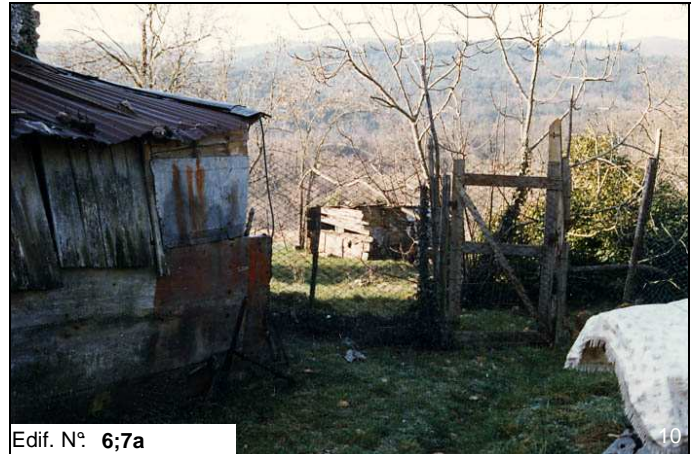
Edif. N° 6;7a

Edif. N°: 6	F. 106 Part 87
Datazione: No data	Uso attuale: No data
Dest. d'uso: No data	
Alterazioni Tipologiche: No data	
Alterazioni Architettoniche Esterne: No data	
Alterazioni Architettoniche Interne: No data	
Stato di conservazione: Buono	
Valore: N	
Annesso precario in materiali vari

Edif. N°: 7a	F. 106 Part 86
Datazione: No data	Uso attuale: No data
Dest. d'uso: No data	
Alterazioni Tipologiche: No data	
Alterazioni Architettoniche Esterne: No data	
Alterazioni Architettoniche Interne: No data	
Stato di conservazione: Buono	
Valore: N	
Annesso in materiali vari

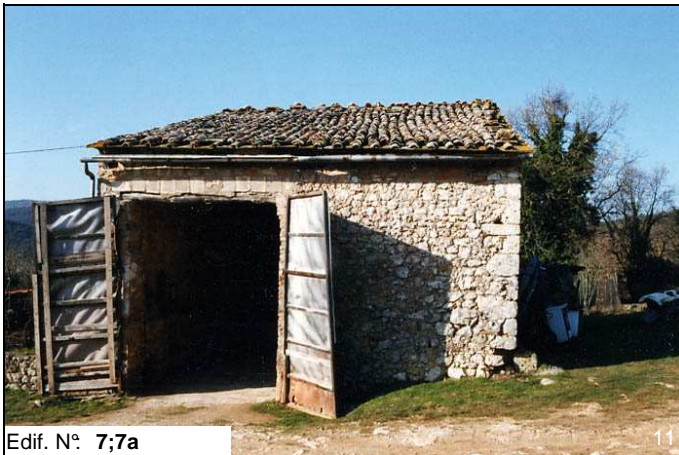
Edif. N° 7;7a

Edif. N°: 7	F. 106 Part 68
Datazione: Presente al 1825	Uso attuale: Originario
Dest. d'uso: Rustico	
Alterazioni Tipologiche: No data	
Alterazioni Architettoniche Esterne: Assenti	
Alterazioni Architettoniche Interne: No data	
Stato di conservazione: Buono	
Valore: V	
Rustico, in muratura con finitura rasapietra e copertura a capanna

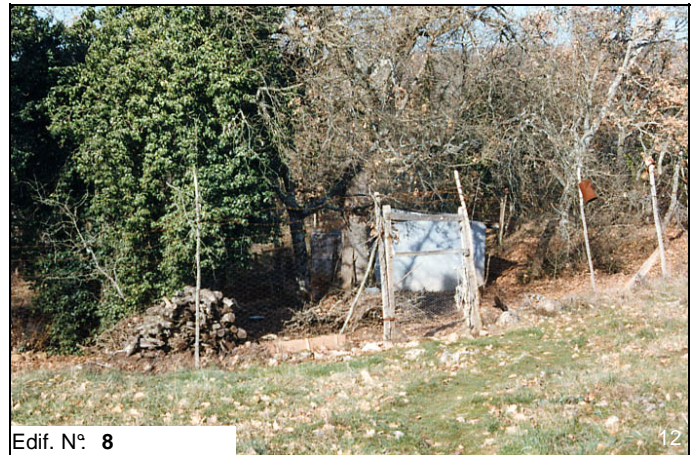
Edif. N° 8

Edif. N°: 8	F. 106 Part 88
Datazione: No data	Uso attuale: No data
Dest. d'uso: No data	
Alterazioni Tipologiche: No data	
Alterazioni Architettoniche Esterne: No data	
Alterazioni Architettoniche Interne: No data	
Stato di conservazione: Buono	
Valore: N	
Ricovero per animali in legno e lamiera

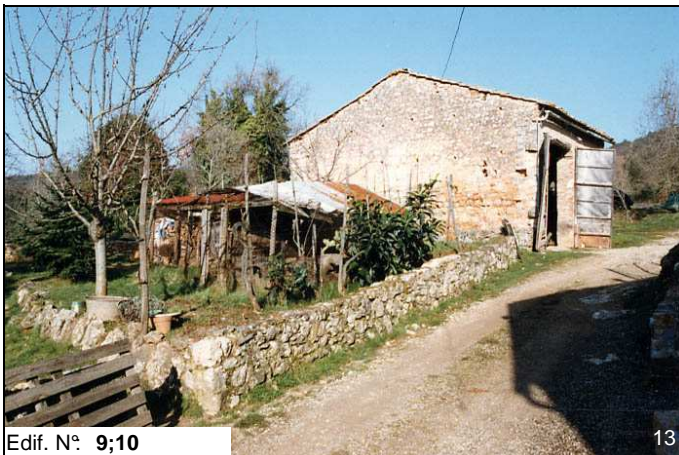
Edif. N° 9;10

Edif. N°: 9	F. 106 Part 65
Datazione: No data	Uso attuale: No data
Dest. d'uso: No data	
Alterazioni Tipologiche: No data	
Alterazioni Architettoniche Esterne: No data	
Alterazioni Architettoniche Interne: No data	
Stato di conservazione: Buono	
Valore: N	
Box in lamiera

Edif. N°: 10	F. 106 Part 66
Datazione: No data	Uso attuale: No data
Dest. d'uso: No data	
Alterazioni Tipologiche: No data	
Alterazioni Architettoniche Esterne: No data	
Alterazioni Architettoniche Interne: No data	
Stato di conservazione: Buono	
Valore: N	
Box in lamiera

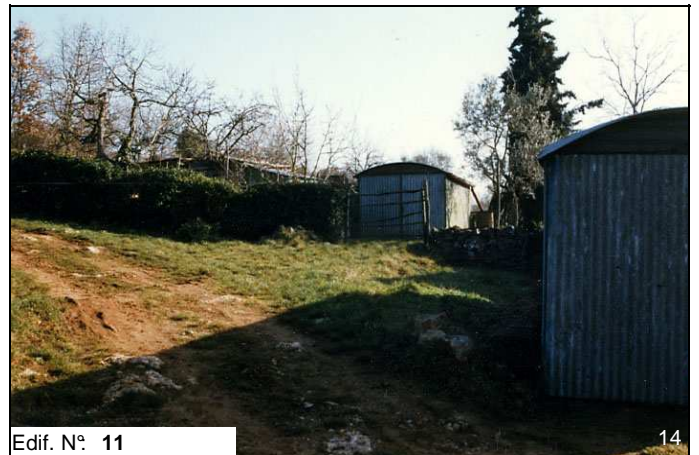
Edif. N° 11

Edif. N°: 11	F. 106 Part 66
Datazione: No data	Uso attuale: No data
Dest. d'uso: No data	
Alterazioni Tipologiche: No data	
Alterazioni Architettoniche Esterne: No data	
Alterazioni Architettoniche Interne: No data	
Stato di conservazione: Buono	
Valore: N	
Box in lamiera

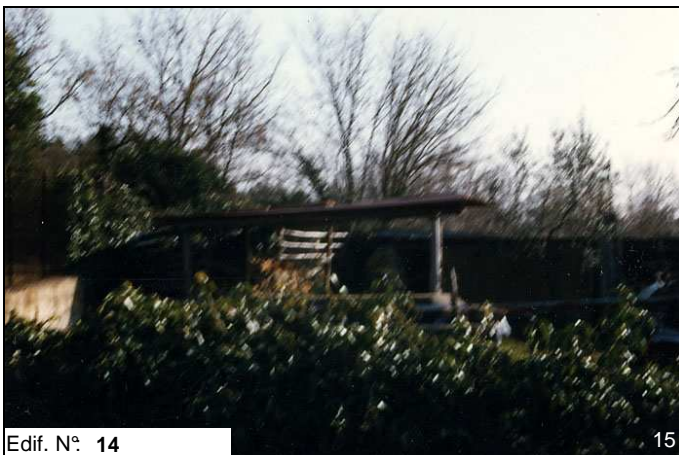
Edif. N° 14

Edif. N°: 14	F. 106 Part 86
Datazione: No data	Uso attuale: No data
Dest. d'uso: No data	
Alterazioni Tipologiche: No data	
Alterazioni Architettoniche Esterne: No data	
Alterazioni Architettoniche Interne: No data	
Stato di conservazione: Buono	
Valore: N	
Tettoia in legno e lamiera

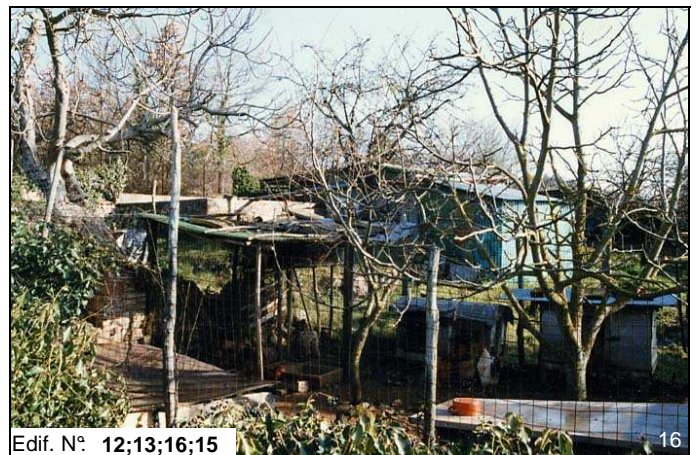
Edif. N° 12;13;16;15

Edif. N°: 12	F. 106 Part 66
Datazione: No data	Uso attuale: No data
Dest. d'uso: No data	
Alterazioni Tipologiche: No data	
Alterazioni Architettoniche Esterne: No data	
Alterazioni Architettoniche Interne: No data	
Stato di conservazione: Buono	
Valore: N	
Tettoia in materiali vari

Edif. N°: 13	F. 106 Part 86
Datazione: No data	Uso attuale: No data
Dest. d'uso: No data	
Alterazioni Tipologiche: No data	
Alterazioni Architettoniche Esterne: No data	
Alterazioni Architettoniche Interne: No data	
Stato di conservazione: Buono	
Valore: N	
Annesso in materiali vari

Edif. N°: 15	F. 106 Part 86
Datazione: No data	Uso attuale: No data
Dest. d'uso: No data	
Alterazioni Tipologiche: No data	
Alterazioni Architettoniche Esterne: No data	
Alterazioni Architettoniche Interne: No data	
Stato di conservazione: Buono	
Valore: N	
Annesso in materiali vari

Edif. N°: 16	F. 106 Part 86
Datazione: No data	Uso attuale: No data
Dest. d'uso: No data	
Alterazioni Tipologiche: No data	
Alterazioni Architettoniche Esterne: No data	
Alterazioni Architettoniche Interne: No data	
Stato di conservazione: Buono	
Valore: N	
Vasca in muratura
