COMUNE DI MONTERIGGIONI: ANALISI DEL PATRIMONIO EDILIZIO ESISTENTE

ELENCO DEGLI EDIFICI DI PARTICOLARE VALORE CULTURALE ED AMBIENTALE NELLE ZONE AGRICOLE

Toponimo: **Case Bocci**Isolato: **19**Oggetto: **Abitazione rurale e annessi rustici**Scheda: **28C**

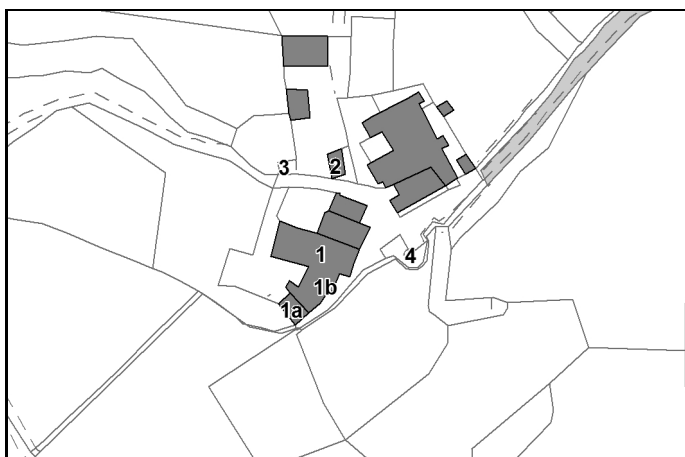
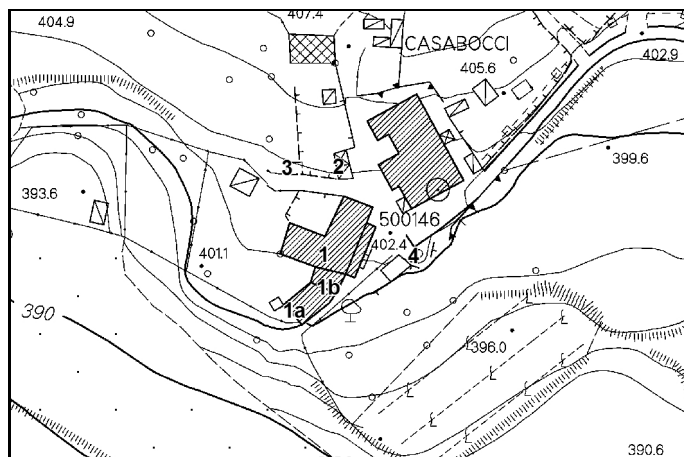
Edif. N°: **1** F. 106 Part 76
 Datazione: **Presente al 1825** Uso attuale: **Trasformato**
 Dest. d'uso: **Civile abitazione permanente**
 Alterazioni Tipologiche: **Introduzione servizi**
 Alterazioni Architettoniche Esterne: **Assenti**
 Alterazioni Architettoniche Interne: **No data**
 Stato di conservazione: **Buono**
 Valore: **RV**

Casa colonica adibita a civ.abit.(2 unità), sviluppo diacr.,preced.con abit.sovrapp.a rustici e rustici giustap.Fronte SE, 2 scale esterne terminanti in avancorpi loggia/portico, parzialmente rimaneggiati.Muratura a rasapietra

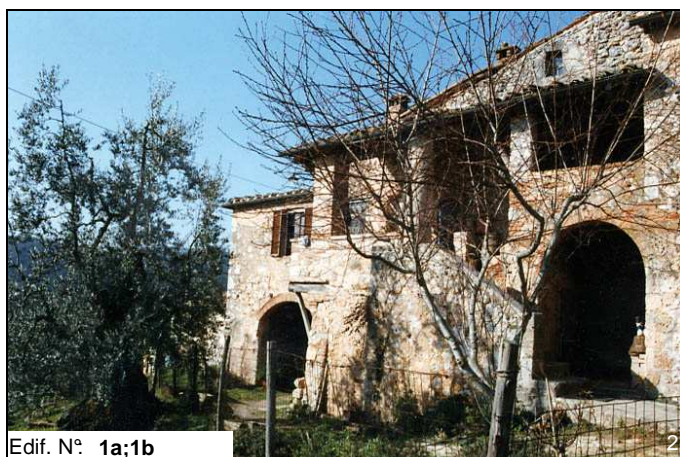
Edif. N° 1a;1b

Edif. N°: **1a** F. 106 Part 77
 Datazione: **Presente al 1825** Uso attuale: **Originario**
 Dest. d'uso: **Rustico**
 Alterazioni Tipologiche: **No data**
 Alterazioni Architettoniche Esterne: **Assenti**
 Alterazioni Architettoniche Interne: **No data**
 Stato di conservazione: **Buono**
 Valore: **V**

Annesso in muratura 1p

Edif. N°: **1b** F. 106 Part 76
 Datazione: **No data** Uso attuale: **Originario**
 Dest. d'uso: **Rustico**
 Alterazioni Tipologiche: **No data**
 Alterazioni Architettoniche Esterne: **Assenti**
 Alterazioni Architettoniche Interne: **No data**
 Stato di conservazione: **Buono**
 Valore: **RV**

Tinaia al p.t. con passaggio ad arco di accesso su fronte O, con abitazione al 1° in muratura con finitura rasapietra

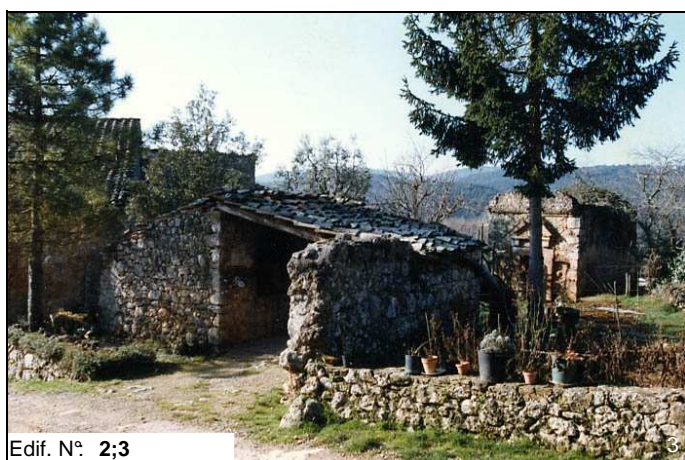
Edif. N° 2;3

Edif. N°: **2** F. 106 Part 71
 Datazione: **No data** Uso attuale: **Originario**
 Dest. d'uso: **Rustico**
 Alterazioni Tipologiche: **No data**
 Alterazioni Architettoniche Esterne: **Assenti**
 Alterazioni Architettoniche Interne: **No data**
 Stato di conservazione: **Buono**
 Valore: **RV**

Forno porticato in pietra abvista

Edif. N°: **3** F. 106 Part 68
 Datazione: **Presente al 1825** Uso attuale: **Inutilizzato**
 Dest. d'uso: **No data**
 Alterazioni Tipologiche: **No data**
 Alterazioni Architettoniche Esterne: **Assenti**
 Alterazioni Architettoniche Interne: **No data**
 Stato di conservazione: **Buono**
 Valore: **RV**

Cappella, con ingresso sormontato da timpano triangolare sagomato, in mattoni;muratura di pietrame con angolari in conci di pietra

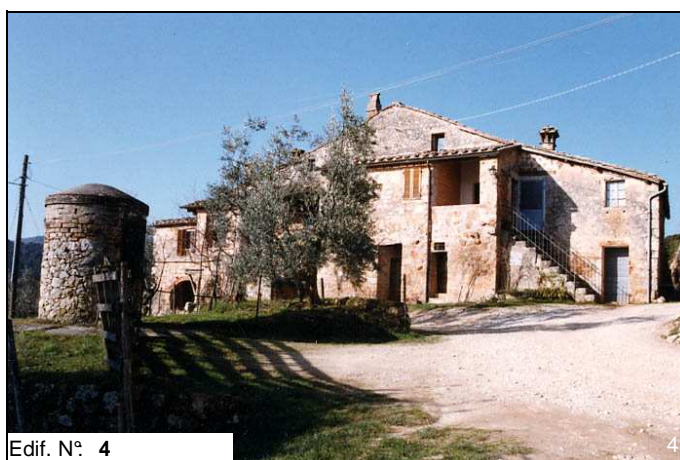
Edif. N° 4

Edif. N°: **4** F. 106 Part 90
 Datazione: **No data** Uso attuale: **No data**
 Dest. d'uso: **No data**
 Alterazioni Tipologiche: **No data**
 Alterazioni Architettoniche Esterne: **Assenti**
 Alterazioni Architettoniche Interne: **No data**
 Stato di conservazione: **Buono**
 Valore: **V**

Pozzo in pietra
