COMUNE DI MONTERIGGIONI: ANALISI DEL PATRIMONIO EDILIZIO ESISTENTE

ELENCO DEGLI EDIFICI DI PARTICOLARE VALORE CULTURALE ED AMBIENTALE NELLE ZONE AGRICOLE

Toponimo: **Le Capanne**Isolato: **20**Oggetto: **Abitazione rurale e annessi rustici**Scheda: **5C**

ARCHIVIO FOTOGRAFICO

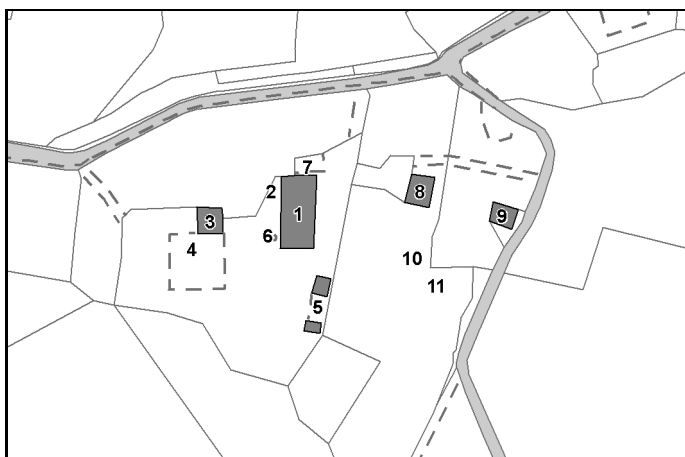
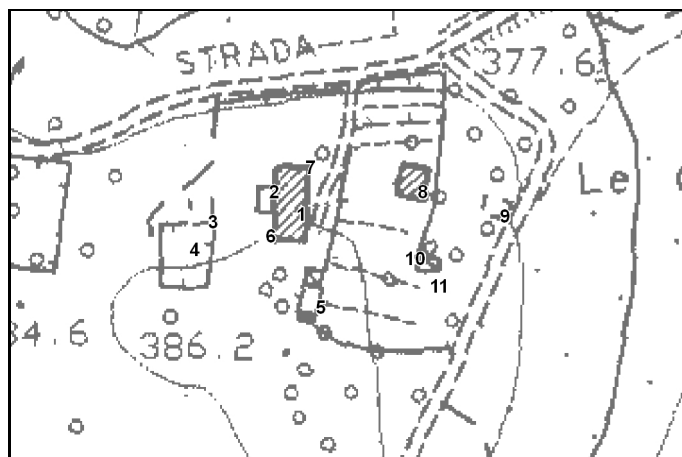
Edif. N°: **1** F. 103 Part 66
 Datazione: **Presente al 1825** Uso attuale: **Trasformato**
 Dest. d'uso: **Civile abitazione permanente**
 Alterazioni Tipologiche: **Introduzione servizi**
 Alterazioni Architettoniche Esterne: **Assenti**
 Alterazioni Architettoniche Interne: **No data**
 Stato di conservazione: **Medio**
 Valore: **V**
Edificio a sviluppo diacronico unitario in pietra con torre colombaia centrale. Mostre in laterizio alle finestre.

Edif. N°: **2** F. 103 Part 66
 Datazione: **Presente al 1825** Uso attuale: **Inutilizzato**
 Dest. d'uso: **No data**
 Alterazioni Tipologiche: **No data**
 Alterazioni Architettoniche Esterne: **Assenti**
 Alterazioni Architettoniche Interne: **No data**
 Stato di conservazione: **Medio**
 Valore: **V**
Vasca in pietra di raccolta acqua piovana con abbeveratoio e lavatoio in laterizio.

Edif. N°: **3** F. 103 Part 66
 Datazione: **Presente al 1825** Uso attuale: **Inutilizzato**
 Dest. d'uso: **No data**
 Alterazioni Tipologiche: **No data**
 Alterazioni Architettoniche Esterne: **Assenti**
 Alterazioni Architettoniche Interne: **No data**
 Stato di conservazione: **Pessimo**
 Valore: **V**
Fienile in pietra con apertura ad arco.

Edif. N°: **4** F. 103 Part 66
 Datazione: **Presente al 1825** Uso attuale: **Inutilizzato**
 Dest. d'uso: **No data**
 Alterazioni Tipologiche: **No data**
 Alterazioni Architettoniche Esterne: **Assenti**
 Alterazioni Architettoniche Interne: **No data**
 Stato di conservazione: **Medio**
 Valore: **V**
Aia lastricata in laterizio

Edif. N°: **5** F. 103 Part 66
 Datazione: **Presente al 1825** Uso attuale: **Inutilizzato**
 Dest. d'uso: **No data**
 Alterazioni Tipologiche: **No data**
 Alterazioni Architettoniche Esterne: **Assenti**
 Alterazioni Architettoniche Interne: **No data**
 Stato di conservazione: **Cattivo**
 Valore: **V**
Stalla per maiali composta da due corpi opposti in pietra congiunti da un'area aperta recintata con muro in pietra

Edif. N°: **6** F. 103 Part 66
 Datazione: **Presente al 1825** Uso attuale: **Inutilizzato**
 Dest. d'uso: **No data**
 Alterazioni Tipologiche: **No data**
 Alterazioni Architettoniche Esterne: **Assenti**
 Alterazioni Architettoniche Interne: **No data**
 Stato di conservazione: **No data**
 Valore: **CCA**
Pozzo in laterizio

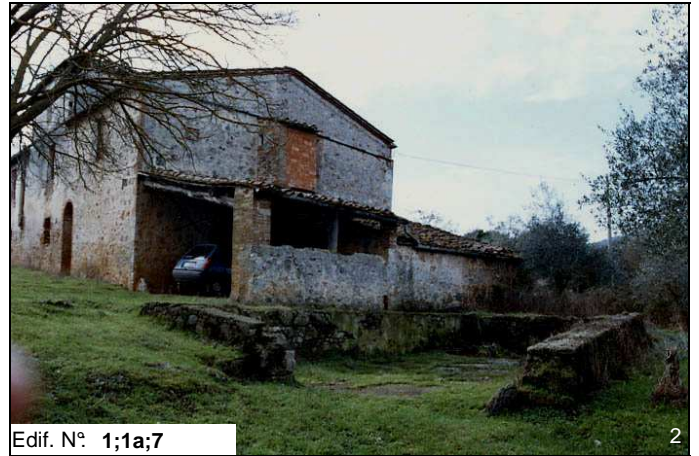
Edif. N° 1;1a;7

Edif. N°: 7	F. 103 Part 66
Datazione: Presente al 1825	Usò attuale: Inutilizzato
Dest. d'uso: No data	
Alterazioni Tipologiche: No data	
Alterazioni Architettoniche Esterne: Assenti	
Alterazioni Architettoniche Interne: No data	
Stato di conservazione: Medio	
Valore: V	
Concimaia lastricata in pietra

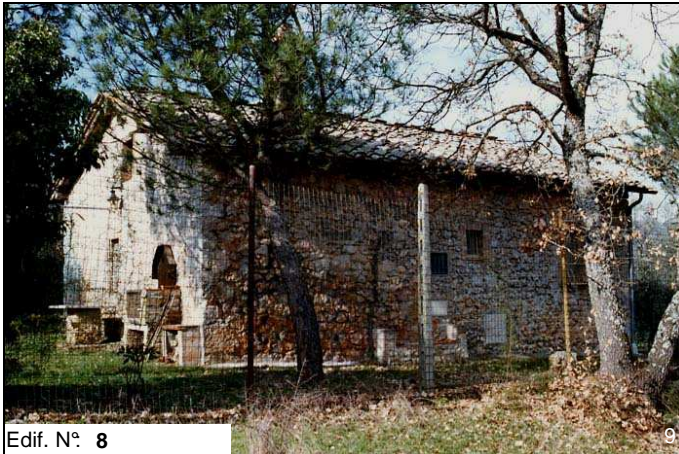
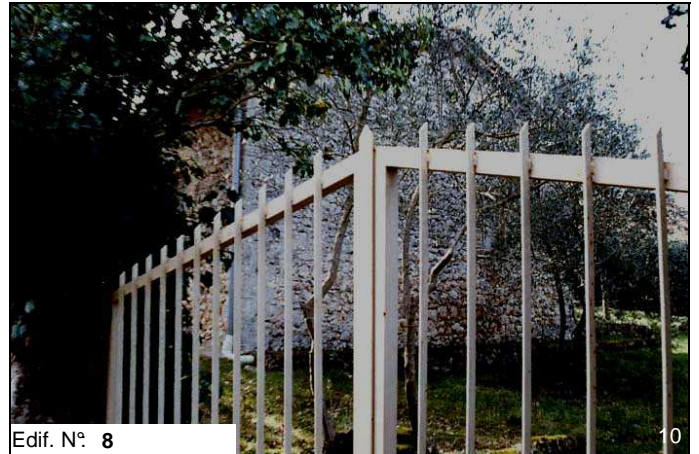
Edif. N° 8

Edif. N°: 8	F. 103 Part 67
Datazione: Presente al 1825	Usò attuale: Trasformato
Dest. d'uso: rustico trasformato in civile abitazione temporanea	
Alterazioni Tipologiche: Ristrutturazione distributiva	
Alterazioni Architettoniche Esterne: Leggere	
Alterazioni Architettoniche Interne: No data	
Stato di conservazione: Buono	
Valore: V	
Rustico in pietra con conci angolari in pietra

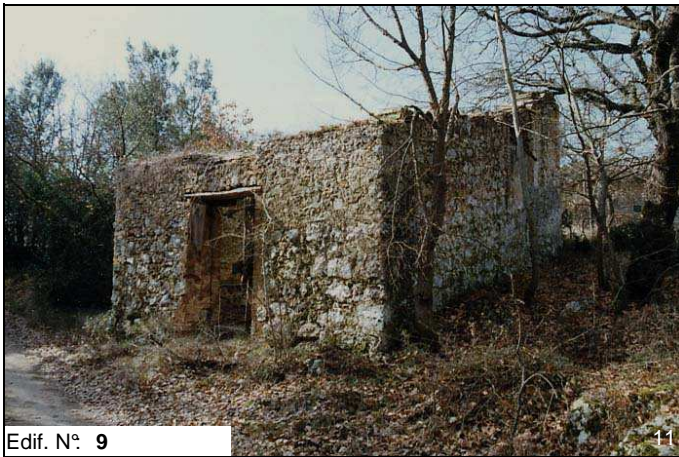
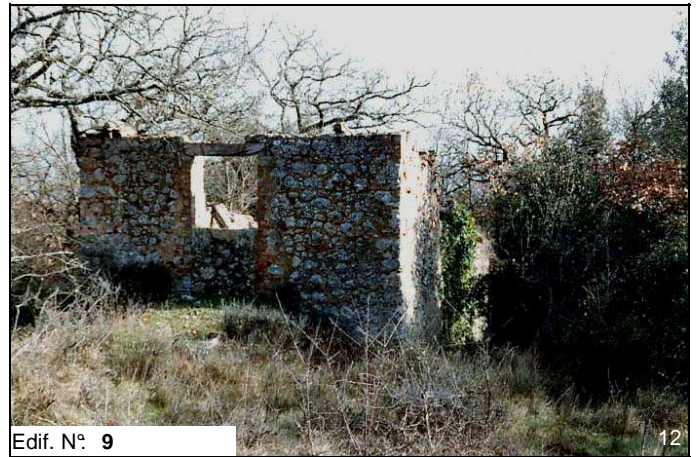
Edif. N° 9

Edif. N°: 9	F. 103 Part 70
Datazione: Presente al 1825	Usò attuale: Inutilizzato
Dest. d'uso: No data	
Alterazioni Tipologiche: No data	
Alterazioni Architettoniche Esterne: Assenti	
Alterazioni Architettoniche Interne: No data	
Stato di conservazione: Pessimo	
Valore: V	
Fienile di pendio in pietra con architravi in legno alle aperture

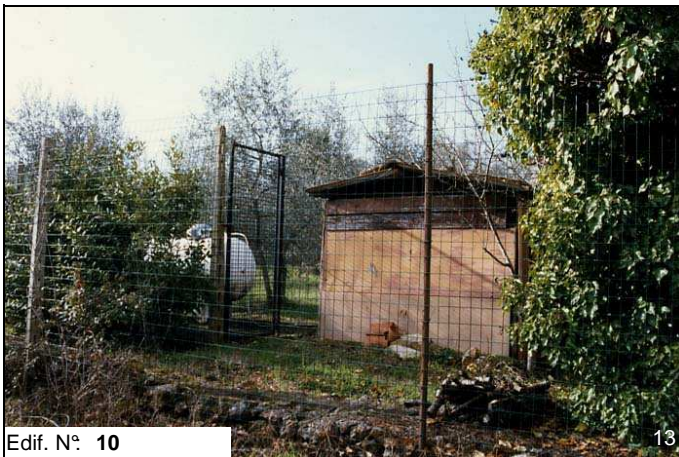
Edif. N° 10

Edif. N°: 10	F. 103 Part 68
Datazione: Presente al 1825	Usò attuale: No data
Dest. d'uso: No data	
Alterazioni Tipologiche: No data	
Alterazioni Architettoniche Esterne: Assenti	
Alterazioni Architettoniche Interne: No data	
Stato di conservazione: No data	
Valore: N	
Rimessa in legno con copertura in coppi

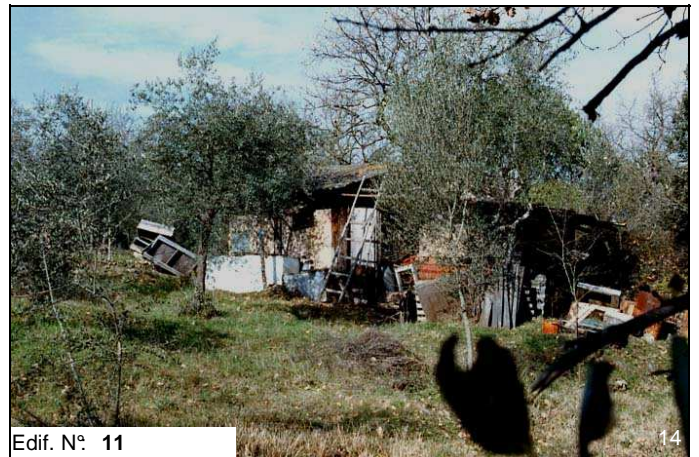
Edif. N° 11

Edif. N°: 11	F. 103 Part 68
Datazione: Presente al 1825	Usò attuale: No data
Dest. d'uso: No data	
Alterazioni Tipologiche: No data	
Alterazioni Architettoniche Esterne: Assenti	
Alterazioni Architettoniche Interne: No data	
Stato di conservazione: No data	
Valore: N	
Baracca in legno con tettoia in lamiera
