COMUNE DI MONTERIGGIONI: ANALISI DEL PATRIMONIO EDILIZIO ESISTENTE

ELENCO DEGLI EDIFICI DI PARTICOLARE VALORE CULTURALE ED AMBIENTALE NELLE ZONE AGRICOLE

Toponimo: **Mugnano**Isolato: **20**Oggetto: **Abitazione rurale ed annessi rustici**Scheda: **12C**

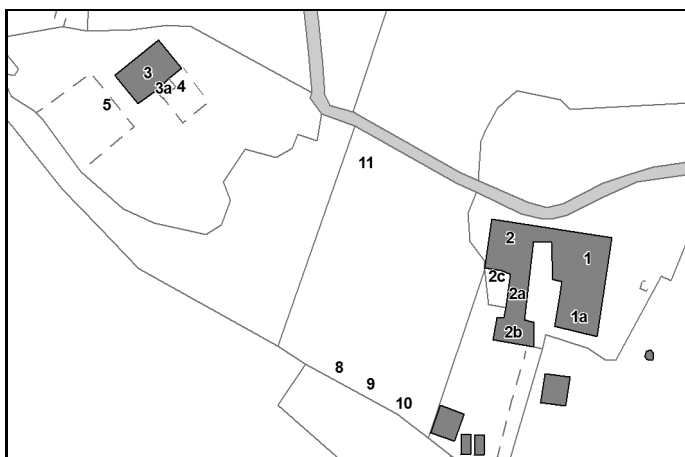
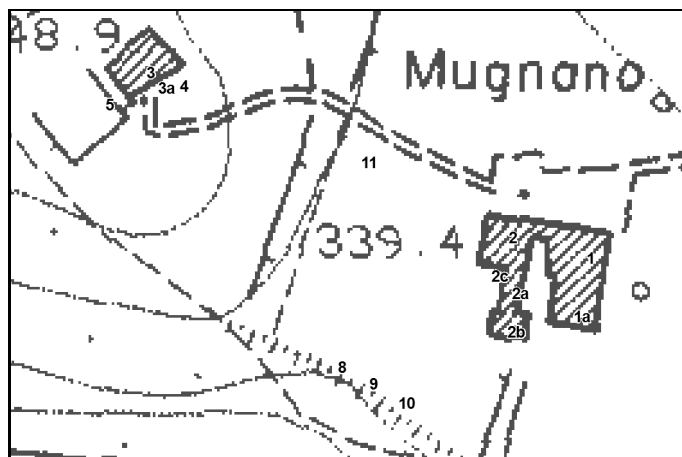
Edificio in pietra su due piani, con loggia al primo piano ad archi ora vetriati che si affacciano sulla corte.

Edificio in pietra e laterizio adiacente ad 1 su due piani, con scala di accesso esterna in metallo. Conci angolari in pietra e mostre in laterizio alle finestre.

Edificio in pietra su due piani collegato ad 1 tramite corpo in pietra con androne voltato al piano terra di accesso alla corte.

Tettoia in pietra adiacente a 2 con colonna portante in pietra a sezione circolare.

Rustico in pietra con conci angolari in pietra adiacente a 2a

Rustico in laterizio adiacente a 2.

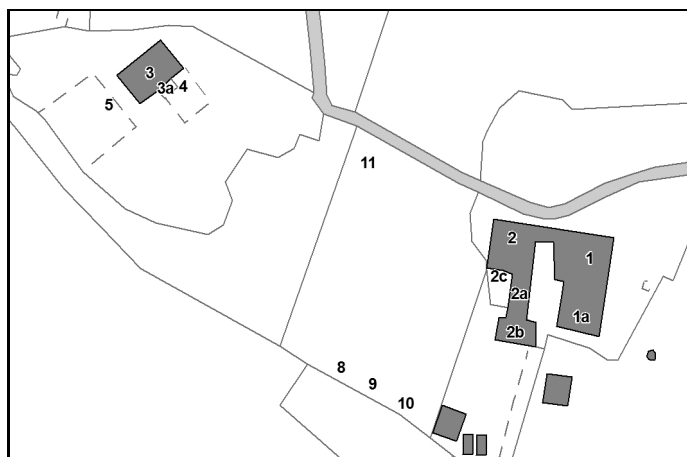
Edif. N°: **1** F. 103 Part 151
 Datazione: **Presente al 1825** Uso attuale: **Trasformato**
 Dest. d'uso: **Abitazione di addetti all'agricoltura**
 Alterazioni Tipologiche: **Introduzione servizi**
 Alterazioni Architettoniche Esterne: **Leggere**
 Alterazioni Architettoniche Interne: **Leggere**
 Stato di conservazione: **Medio**
 Valore: **V**
Edificio in pietra su due piani, con loggia al primo piano ad archi ora vetrati che si affacciano sulla corte.

Edif. N°: **1a** F. 103 Part 151
 Datazione: **Presente al 1825** Uso attuale: **Trasformato**
 Dest. d'uso: **Civile abitazione permanente**
 Alterazioni Tipologiche: **No data**
 Alterazioni Architettoniche Esterne: **Leggere**
 Alterazioni Architettoniche Interne: **No data**
 Stato di conservazione: **Medio**
 Valore: **V**
Edificio in pietra e laterizio adiacente ad 1 su due piani, con scala di accesso esterna in metallo. Conci angolari in pietra e mostre in laterizio alle finestre.

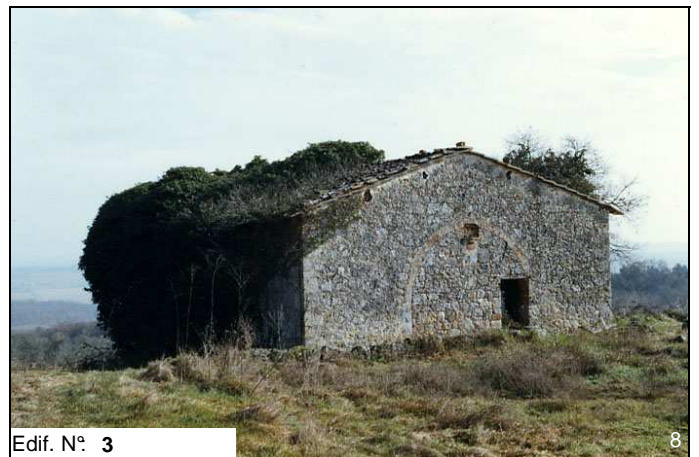
Edif. N° 3

Edif. N°: 3	F. 103 Part 148
Datazione: Presente al 1825	Usò attuale: No data
Dest. d'uso: No data	
Alterazioni Tipologiche: No data	
Alterazioni Architettoniche Esterne: Assenti	
Alterazioni Architettoniche Interne: No data	
Stato di conservazione: Cattivo	
Valore: V	
Fienile di pendio in pietra con accesso ad arco tamponato in muratura di pietra.

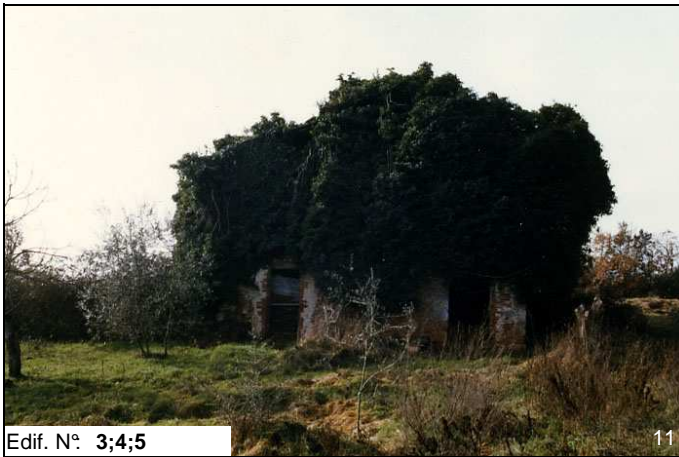
Edif. N° 3;4;5

Edif. N°: 4	F. 103 Part 148
Datazione: Presente al 1825	Usò attuale: No data
Dest. d'uso: No data	
Alterazioni Tipologiche: No data	
Alterazioni Architettoniche Esterne: Assenti	
Alterazioni Architettoniche Interne: No data	
Stato di conservazione: Cattivo	
Valore: V	
Vasca in pietra di raccolta acqua piovana.

Edif. N°: 5	F. 103 Part 148
Datazione: Presente al 1825	Usò attuale: Inutilizzato
Dest. d'uso: No data	
Alterazioni Tipologiche: No data	
Alterazioni Architettoniche Esterne: Assenti	
Alterazioni Architettoniche Interne: No data	
Stato di conservazione: Cattivo	
Valore: V	
Aia lastricata in pietra

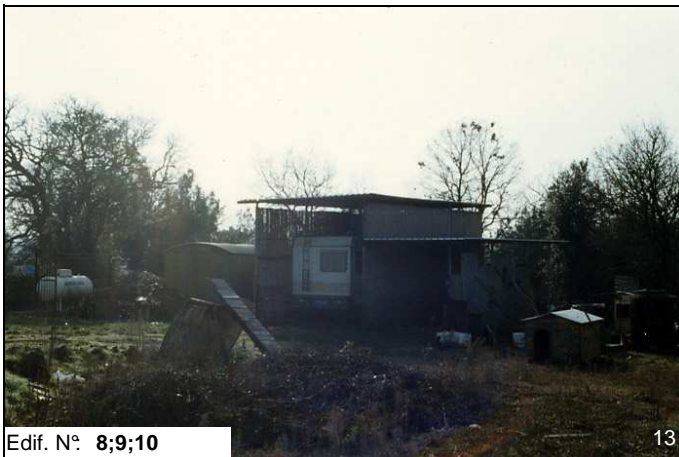
Edif. N° 8;9;10

Edif. N°: 8	F. 103 Part 150
Datazione: Presente al 1825	Usò attuale: No data
Dest. d'uso: No data	
Alterazioni Tipologiche: No data	
Alterazioni Architettoniche Esterne: Assenti	
Alterazioni Architettoniche Interne: No data	
Stato di conservazione: No data	
Valore: N	
Tettoia in lamiera

Edif. N°: 9	F. 103 Part 150
Datazione: Presente al 1825	Usò attuale: No data
Dest. d'uso: No data	
Alterazioni Tipologiche: No data	
Alterazioni Architettoniche Esterne: Assenti	
Alterazioni Architettoniche Interne: No data	
Stato di conservazione: No data	
Valore: N	
Tettoia in lamiera

Edif. N°: 10	F. 103 Part 150
Datazione: Presente al 1825	Usò attuale: No data
Dest. d'uso: No data	
Alterazioni Tipologiche: No data	
Alterazioni Architettoniche Esterne: Assenti	
Alterazioni Architettoniche Interne: No data	
Stato di conservazione: No data	
Valore: N	
Box in lamiera

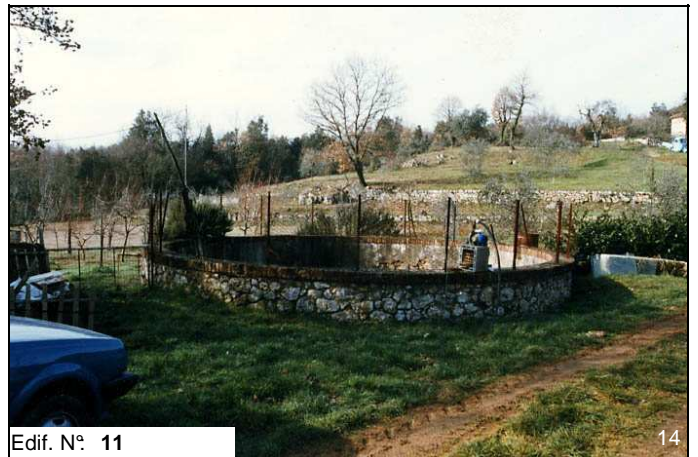
Edif. N° 11

Edif. N°: 11	F. 103 Part 150
Datazione: Presente al 1825	Usò attuale: Originario
Dest. d'uso: No data	
Alterazioni Tipologiche: No data	
Alterazioni Architettoniche Esterne: Assenti	
Alterazioni Architettoniche Interne: No data	
Stato di conservazione: Buono	
Valore: CCA	
Vasca in pietra a sezione circolare

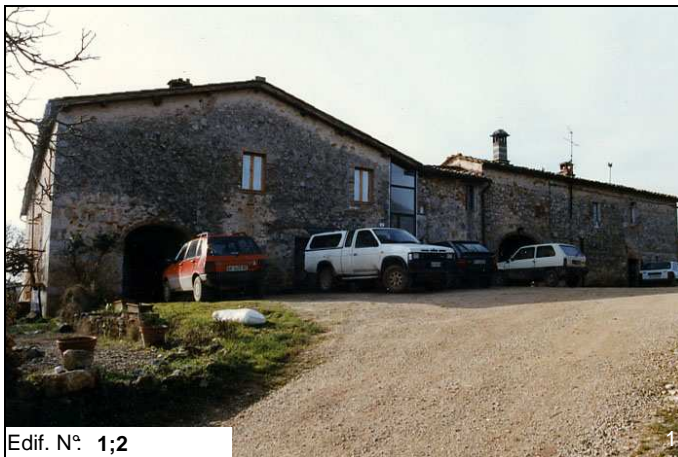
Edif. N° 1;2

Edif. N°: **2** F. 103 Part 151
 Datazione: **Presente al 1825** Uso attuale: **Trasformato**
 Dest. d'uso: **Civile abitazione permanente**
 Alterazioni Tipologiche: **No data**
 Alterazioni Architettoniche Esterne: **Assenti**
 Alterazioni Architettoniche Interne: **No data**
 Stato di conservazione: **Buono**
 Valore: **V**
Edificio in pietra su due piani collegato ad 1 tramite corpo in pietra con androne voltato al piano terra di accesso alla corte.

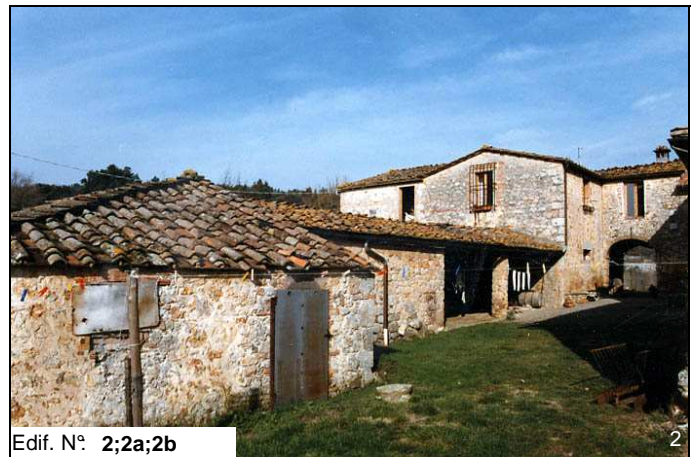
Edif. N° 2;2a;2b

Edif. N°: **2a** F. 103 Part 151
 Datazione: **Presente al 1825** Uso attuale: **Trasformato**
 Dest. d'uso: **Altro uso**
 Alterazioni Tipologiche: **No data**
 Alterazioni Architettoniche Esterne: **Assenti**
 Alterazioni Architettoniche Interne: **No data**
 Stato di conservazione: **Buono**
 Valore: **V**
Tettoia in pietra adiacente a 2 con colonna portante in pietra a sezione circolare.

Edif. N°: **2b** F. 103 Part 151
 Datazione: **Presente al 1825** Uso attuale: **Inutilizzato**
 Dest. d'uso: **No data**
 Alterazioni Tipologiche: **No data**
 Alterazioni Architettoniche Esterne: **Assenti**
 Alterazioni Architettoniche Interne: **No data**
 Stato di conservazione: **No data**
 Valore: **RV**
Rustico in pietra con conci angolari in pietra adiacente a 2a

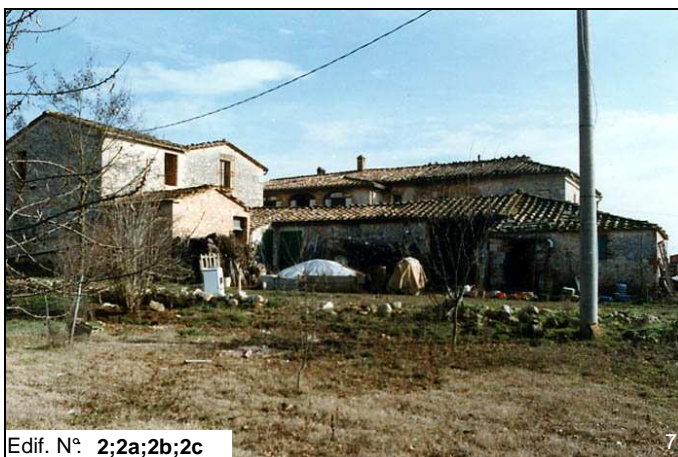
Edif. N° 2;2a;2b;2c

Edif. N°: **2c** F. 103 Part 151
 Datazione: **Presente al 1825** Uso attuale: **No data**
 Dest. d'uso: **No data**
 Alterazioni Tipologiche: **No data**
 Alterazioni Architettoniche Esterne: **Assenti**
 Alterazioni Architettoniche Interne: **No data**
 Stato di conservazione: **Buono**
 Valore: **CCA**
Rustico in laterizio adiacente a 2.

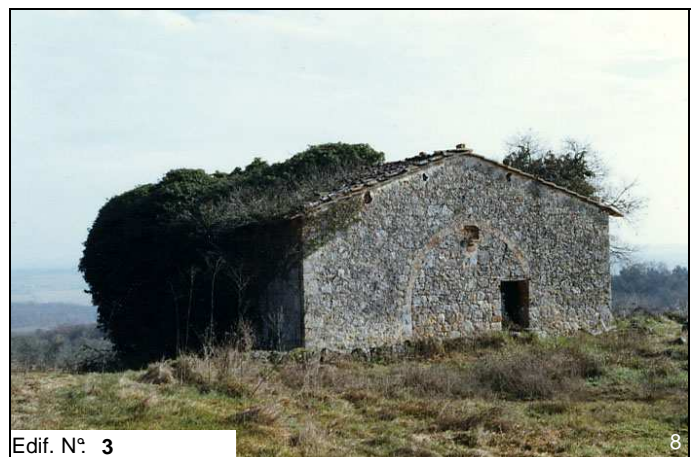
Edif. N° 3

Edif. N°: 3	F. 103 Part 148
Datazione: Presente al 1825	Usò attuale: No data
Dest. d'uso: No data	
Alterazioni Tipologiche: No data	
Alterazioni Architettoniche Esterne: Assenti	
Alterazioni Architettoniche Interne: No data	
Stato di conservazione: Cattivo	
Valore: V	
Fienile di pendio in pietra con accesso ad arco tamponato in muratura di pietra.

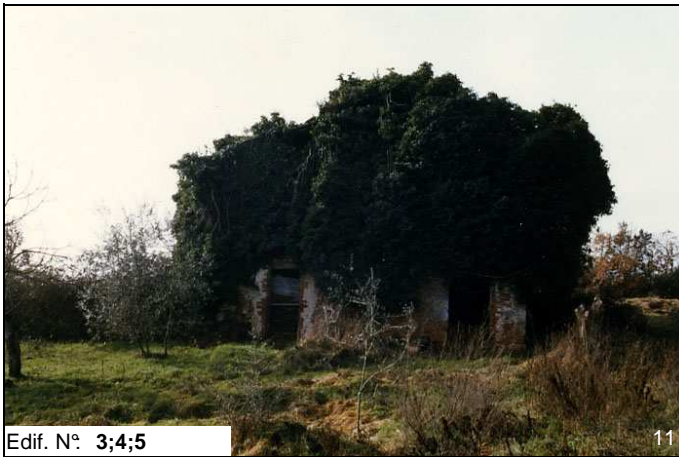
Edif. N° 3;4;5

Edif. N°: 4	F. 103 Part 148
Datazione: Presente al 1825	Usò attuale: No data
Dest. d'uso: No data	
Alterazioni Tipologiche: No data	
Alterazioni Architettoniche Esterne: Assenti	
Alterazioni Architettoniche Interne: No data	
Stato di conservazione: Cattivo	
Valore: V	
Vasca in pietra di raccolta acqua piovana.

Edif. N°: 5	F. 103 Part 148
Datazione: Presente al 1825	Usò attuale: Inutilizzato
Dest. d'uso: No data	
Alterazioni Tipologiche: No data	
Alterazioni Architettoniche Esterne: Assenti	
Alterazioni Architettoniche Interne: No data	
Stato di conservazione: Cattivo	
Valore: V	
Aia lastricata in pietra

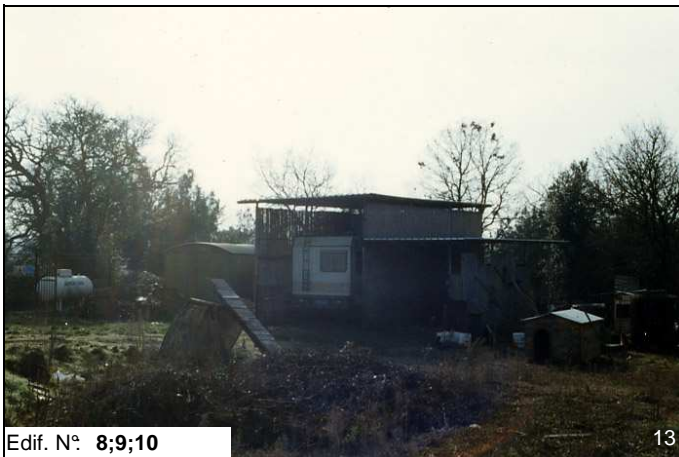
Edif. N° 8;9;10

Edif. N°: 8	F. 103 Part 150
Datazione: Presente al 1825	Usò attuale: No data
Dest. d'uso: No data	
Alterazioni Tipologiche: No data	
Alterazioni Architettoniche Esterne: Assenti	
Alterazioni Architettoniche Interne: No data	
Stato di conservazione: No data	
Valore: N	
Tettoia in lamiera

Edif. N°: 9	F. 103 Part 150
Datazione: Presente al 1825	Usò attuale: No data
Dest. d'uso: No data	
Alterazioni Tipologiche: No data	
Alterazioni Architettoniche Esterne: Assenti	
Alterazioni Architettoniche Interne: No data	
Stato di conservazione: No data	
Valore: N	
Tettoia in lamiera

Edif. N°: 10	F. 103 Part 150
Datazione: Presente al 1825	Usò attuale: No data
Dest. d'uso: No data	
Alterazioni Tipologiche: No data	
Alterazioni Architettoniche Esterne: Assenti	
Alterazioni Architettoniche Interne: No data	
Stato di conservazione: No data	
Valore: N	
Box in lamiera

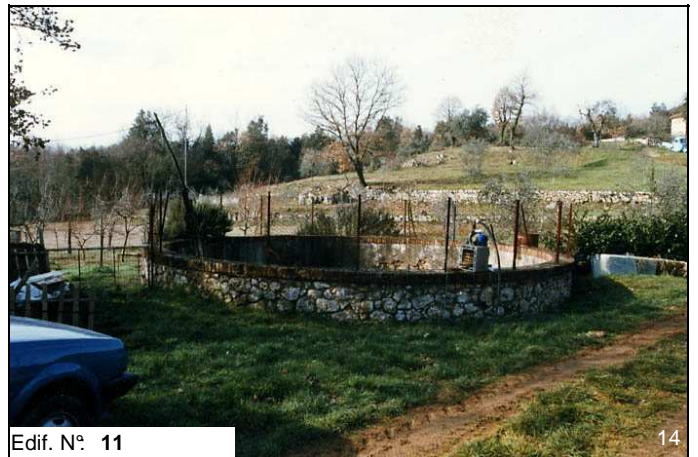
Edif. N° 11

Edif. N°: 11	F. 103 Part 150
Datazione: Presente al 1825	Usò attuale: Originario
Dest. d'uso: No data	
Alterazioni Tipologiche: No data	
Alterazioni Architettoniche Esterne: Assenti	
Alterazioni Architettoniche Interne: No data	
Stato di conservazione: Buono	
Valore: CCA	
Vasca in pietra a sezione circolare
