**COMUNE DI MONTERIGGIONI: ANALISI DEL PATRIMONIO EDILIZIO ESISTENTE**

ELENCO DEGLI EDIFICI DI PARTICOLARE VALORE CULTURALE ED AMBIENTALE NELLE ZONE AGRICOLE

Toponimo: **Casavecchia**Isolato: **20**Oggetto: **Abitazione rurale e annessi rustici**Scheda: **48C**

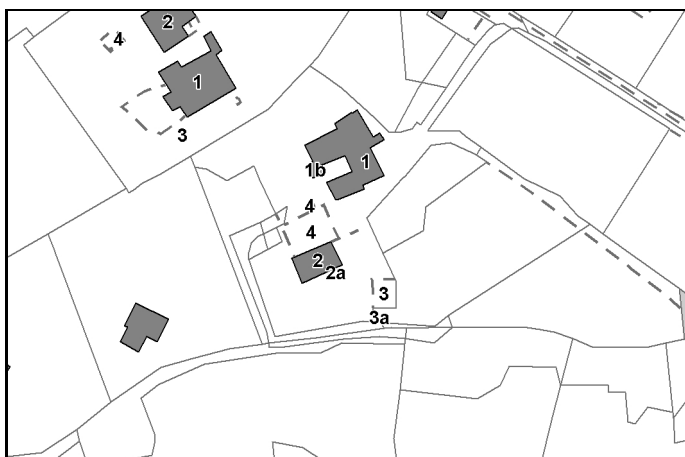
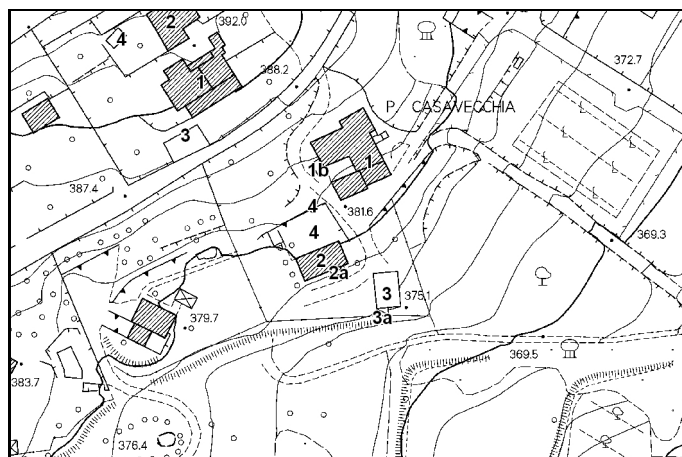
Edif. N°: **1** F. 108 Part 264  
 Datazione: **Presente al 1825** Uso attuale: **Trasformato**  
 Dest. d'uso: **Civile abitazione permanente**  
 Alterazioni Tipologiche: **Ristrutturazione distributiva**  
 Alterazioni Architettoniche Esterne: **Gravi**  
 Alterazioni Architettoniche Interne: **No data**  
 Stato di conservazione: **Buono**  
 Valore: **V**

**Casa colonica diacronica, ristrutturata ad uso civile abitazione, con configurazione ad U e corte interna, parzialmente di pendio, originariamente con abitazione sovrapposta a rustici.**

Edif. N°: **2** F. 108 Part 264  
 Datazione: **1825-1935** Uso attuale: **Trasformato**  
 Dest. d'uso: **Altro uso**  
 Alterazioni Tipologiche: **No data**  
 Alterazioni Architettoniche Esterne: **Assenti**  
 Alterazioni Architettoniche Interne: **No data**  
 Stato di conservazione: **Buono**  
 Valore: **V**

**Annesso rustico di pendio, parzialmente trasformato ad annesso alla residenza, in muratura di pietrame con copertura a capanna asimmetrica.**

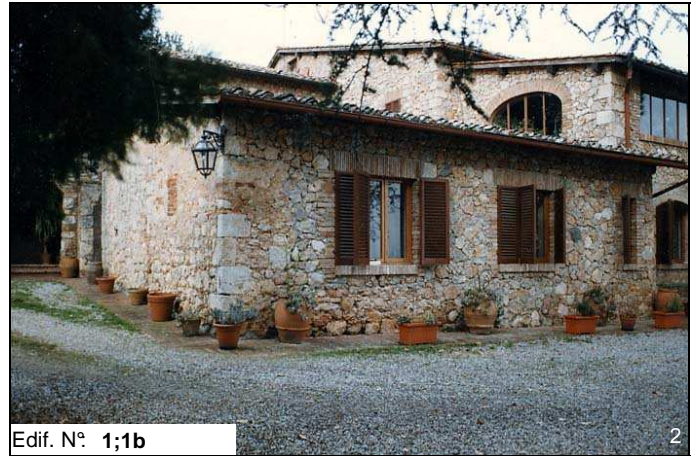
Edif. N° 1;1b

Edif. N°: **1b** F. 108 Part 264  
 Datazione: **No data** Uso attuale: **No data**  
 Dest. d'uso: **No data**  
 Alterazioni Tipologiche: **No data**  
 Alterazioni Architettoniche Esterne: **No data**  
 Alterazioni Architettoniche Interne: **No data**  
 Stato di conservazione: **Buono**  
 Valore: **No data**

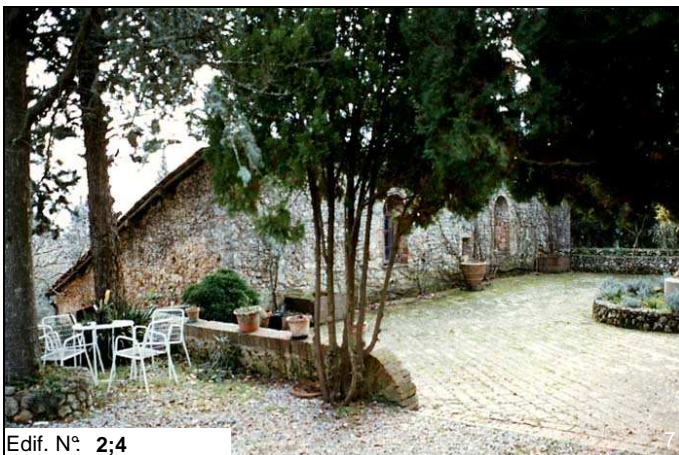
Edif. N° 2;4

**Aia lastricata in cotto**

**Pozzo di forma quadrata in blocchi di pietra**

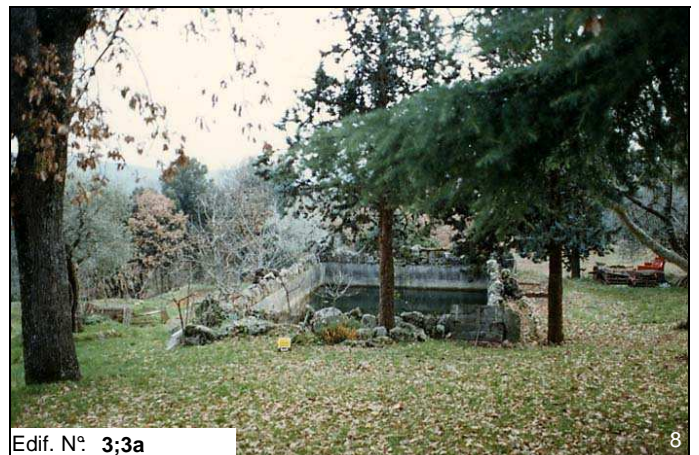
Edif. N° 3;3a

Edif. N°: **3** F. 108 Part 264  
 Datazione: **1825-1935** Uso attuale: **No data**  
 Dest. d'uso: **No data**  
 Alterazioni Tipologiche: **No data**  
 Alterazioni Architettoniche Esterne: **No data**  
 Alterazioni Architettoniche Interne: **No data**  
 Stato di conservazione: **Buono**  
 Valore: **CCA**  
**Vasca**

Edif. N°: **3a** F. 108 Part 268  
 Datazione: **No data** Uso attuale: **No data**  
 Dest. d'uso: **No data**  
 Alterazioni Tipologiche: **No data**  
 Alterazioni Architettoniche Esterne: **No data**  
 Alterazioni Architettoniche Interne: **No data**  
 Stato di conservazione: **Buono**  
 Valore: **N**  
**Tettoia in metallo**
