COMUNE DI MONTERIGGIONI: ANALISI DEL PATRIMONIO EDILIZIO ESISTENTE

ELENCO DEGLI EDIFICI DI PARTICOLARE VALORE CULTURALE ED AMBIENTALE NELLE ZONE AGRICOLE

Toponimo: **"Podere di Cannuccio"**Isolato: **20**Oggetto: **Abitazione rurale e annessi rustici**Scheda: **15CS\45C**

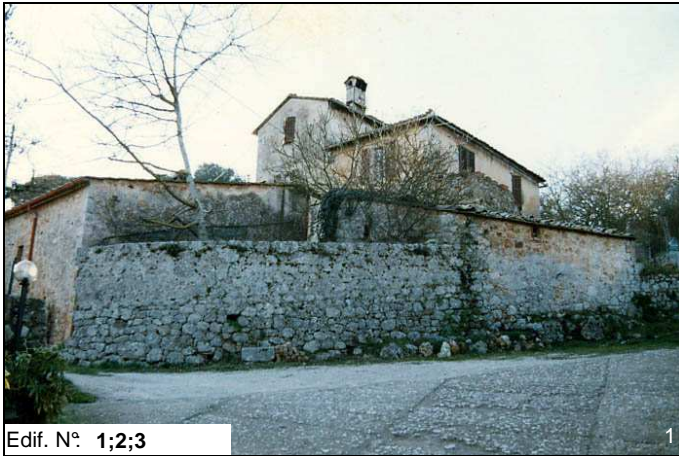
1

Edif. N°: **1** F. 102 Part 34
 Datazione: **Presente al 1825** Uso attuale: **Trasformato**
 Dest. d'uso: **Civile abitazione temporanea**
 Alterazioni Tipologiche: **Introduzione servizi**
 Alterazioni Architettoniche Esterne: **Assenti**
 Alterazioni Architettoniche Interne: **No data**
 Stato di conservazione: **Buono**
 Valore: **V**
Casa colonica a sviluppo diacronico con corpo monocellulare a 3 p., in pietra intonacata, presenta accesso al primo piano tramite scala esterna in pietra

Edif. N°: **2** F. 102 Part 34
 Datazione: **Presente al 1825** Uso attuale: **Trasformato**
 Dest. d'uso: **Altro uso**
 Alterazioni Tipologiche: **No data**
 Alterazioni Architettoniche Esterne: **Assenti**
 Alterazioni Architettoniche Interne: **No data**
 Stato di conservazione: **Buono**
 Valore: **V**
Parata in pietra intonacata con accesso doppio ad archi

Edif. N°: **3** F. 102 Part 34
 Datazione: **Presente al 1825** Uso attuale: **Trasformato**
 Dest. d'uso: **Altro uso**
 Alterazioni Tipologiche: **No data**
 Alterazioni Architettoniche Esterne: **Assenti**
 Alterazioni Architettoniche Interne: **No data**
 Stato di conservazione: **Buono**
 Valore: **V**
Rustico in pietra

Edif. N° 1;2;3

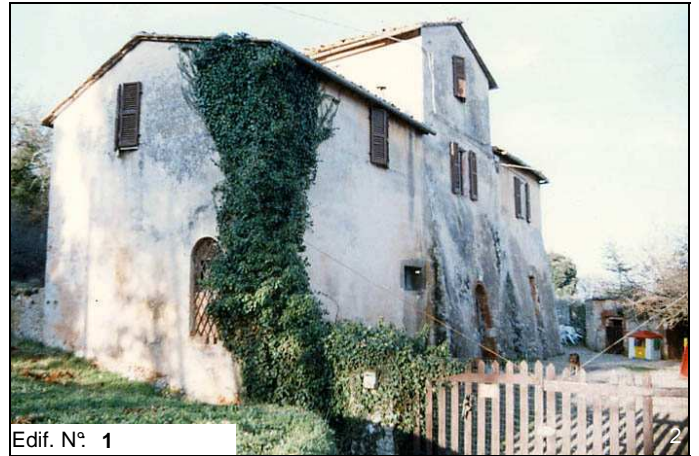
2

Edif. N° 1

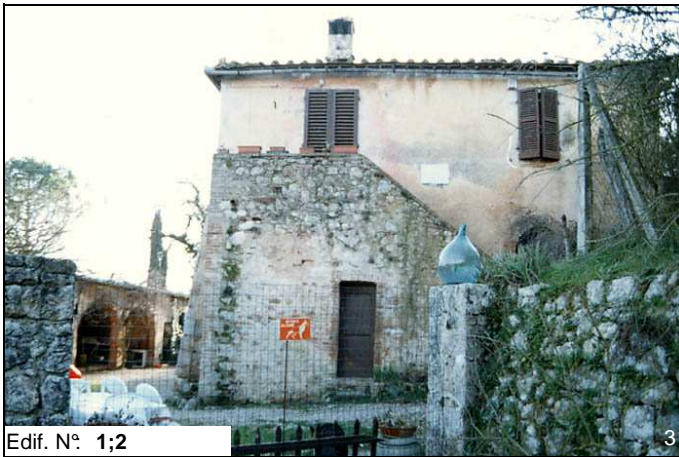
3

Edif. N° 1;2

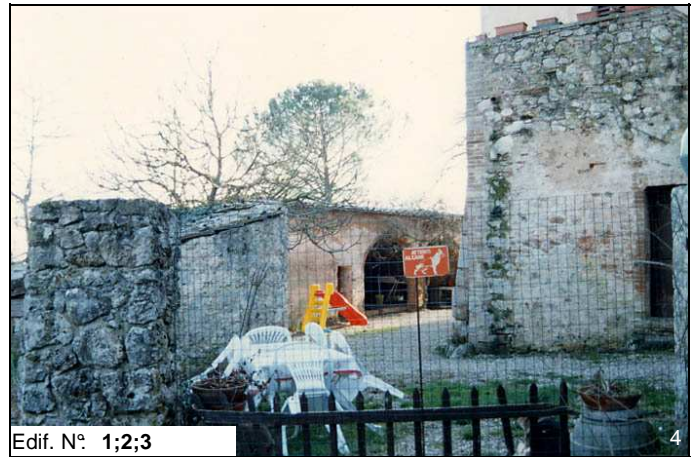
4

Edif. N° 1;2;3

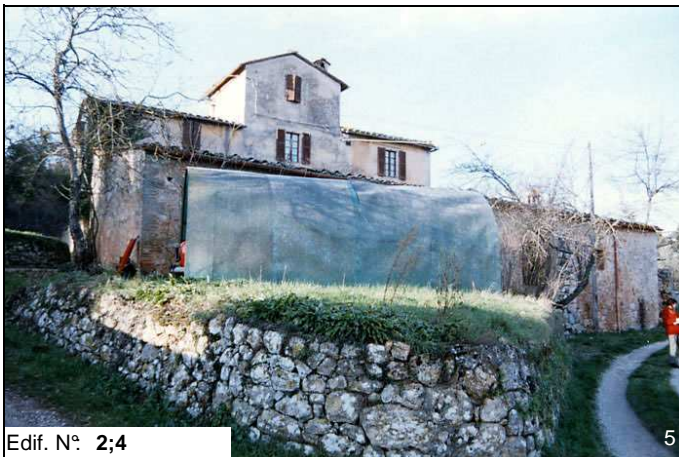
5

Edif. N°: **4** F. 102 Part 34
 Datazione: **Presente al 1825** Uso attuale: **No data**
 Dest. d'uso: **No data**
 Alterazioni Tipologiche: **No data**
 Alterazioni Architettoniche Esterne: **No data**
 Alterazioni Architettoniche Interne: **No data**
 Stato di conservazione: **No data**
 Valore: **N**
Rimessa in lamiera

Edif. N° 2;4

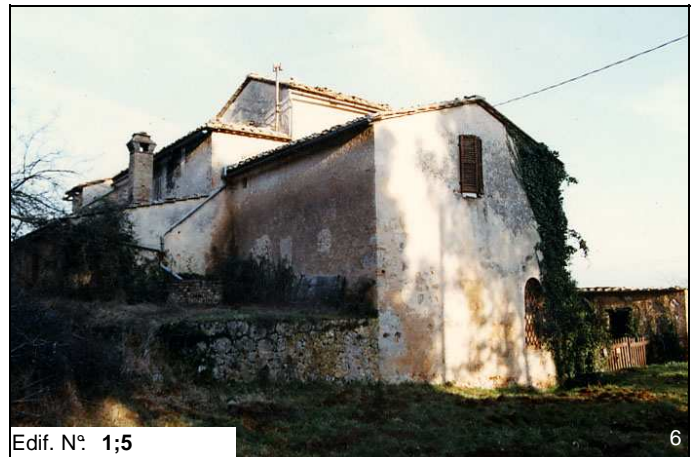
6

Edif. N°: **5** F. 102 Part 34
 Datazione: **Presente al 1825** Uso attuale: **No data**
 Dest. d'uso: **No data**
 Alterazioni Tipologiche: **No data**
 Alterazioni Architettoniche Esterne: **No data**
 Alterazioni Architettoniche Interne: **No data**
 Stato di conservazione: **Medio**
 Valore: **V**
Pozzo in pietra

Edif. N° 1;5
