COMUNE DI MONTERIGGIONI: ANALISI DEL PATRIMONIO EDILIZIO ESISTENTE

ELENCO DEGLI EDIFICI DI PARTICOLARE VALORE CULTURALE ED AMBIENTALE NELLE ZONE AGRICOLE

Toponimo: **"Madonnino Rosso"**Isolato: **21**Oggetto: **Abitazione rurale e annessi rustici**Scheda: **2C**

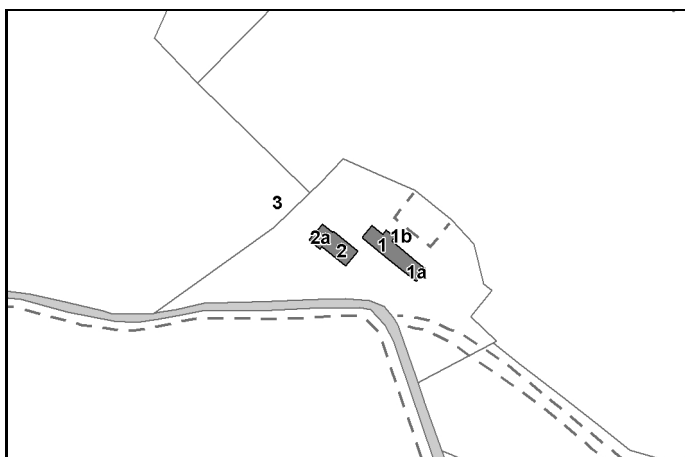
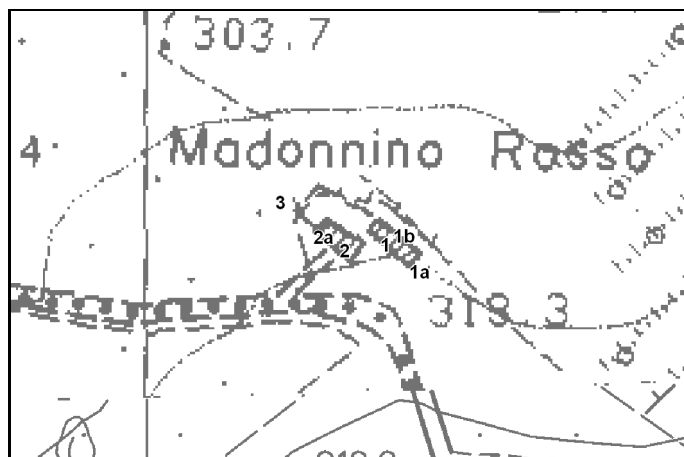
Edif. N°: 1	F. 112 Part 3
Datazione: 1825-1935	Uso attuale: Trasformato
Dest. d'uso: Civile abitazione permanente	
Alterazioni Tipologiche: Ristrutturazione distributiva	
Alterazioni Architettoniche Esterne: Leggere	
Alterazioni Architettoniche Interne: No data	
Stato di conservazione: Buono	
Valore: V	
Edificio di pendio in pietra e laterizio a sviluppo sincronico, su due piani. Accesso al p1 tramite scala interna. Attualmente è in fase di costruzione una scala esterna sul retro, di accesso al p1.

Edif. N°: 1a	F. 112 Part 3
Datazione: 1825-1935	Uso attuale: Trasformato
Dest. d'uso: rustico trasformato in civile abitazione permanente	
Alterazioni Tipologiche: No data	
Alterazioni Architettoniche Esterne: No data	
Alterazioni Architettoniche Interne: No data	
Stato di conservazione: Medio	
Valore: V	
Rustico di pendio in pietra adiacente a 1

Edif. N°: 1b	F. 112 Part 3
Datazione: 1825-1935	Uso attuale: No data
Dest. d'uso: No data	
Alterazioni Tipologiche: No data	
Alterazioni Architettoniche Esterne: No data	
Alterazioni Architettoniche Interne: No data	
Stato di conservazione: Buono	
Valore: CCA	
Corpo aggettante in pietra adiacente a 1 per servizi/bagno

Edif. N°: 2	F. 112 Part 3
Datazione: 1825-1935	Uso attuale: Trasformato
Dest. d'uso: Altro uso	
Alterazioni Tipologiche: No data	
Alterazioni Architettoniche Esterne: No data	
Alterazioni Architettoniche Interne: No data	
Stato di conservazione: Medio	
Valore: V	
rustico di pendio in pietra ora adibito a rimessa, presenta una copertura precaria in lamiera

Edif. N°: 2a	F. 112 Part 3
Datazione: 1825-1935	Uso attuale: Trasformato
Dest. d'uso: Altro uso	
Alterazioni Tipologiche: No data	
Alterazioni Architettoniche Esterne: No data	
Alterazioni Architettoniche Interne: No data	
Stato di conservazione: Medio	
Valore: V	
Rustico in pietra con conci angolari in pietra adiacente a 2, presenta copertura precaria in lamiera

Edif. N°: 3	F. 112 Part 206
Datazione: 1825-1935	Uso attuale: Originario
Dest. d'uso: No data	
Alterazioni Tipologiche: No data	
Alterazioni Architettoniche Esterne: No data	
Alterazioni Architettoniche Interne: No data	
Stato di conservazione: Buono	
Valore: CCA	
Pozzo in laterizio
