COMUNE DI MONTERIGGIONI: ANALISI DEL PATRIMONIO EDILIZIO ESISTENTE

ELENCO DEGLI EDIFICI DI PARTICOLARE VALORE CULTURALE ED AMBIENTALE NELLE ZONE AGRICOLE

Toponimo: **Pod. Venturini**Isolato: **22**Oggetto: **Abitazione rurale e annessi rustici**Scheda: **1C**

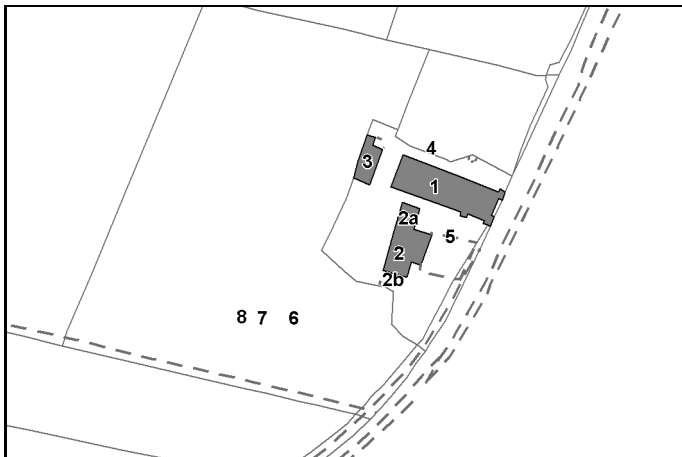
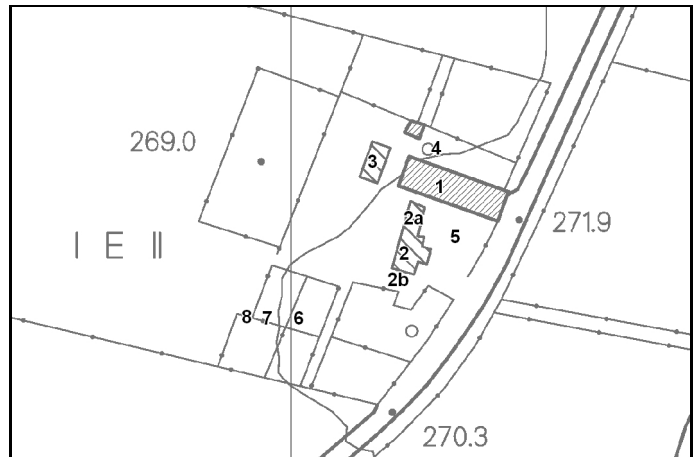
Edif. N°: **1** F. 100 Part 19
 Datazione: **Presente al 1825** Uso attuale: **Originario**
 Dest. d'uso: **Abitazione di addetti all'agricoltura**
 Alterazioni Tipologiche: **Assenti**
 Alterazioni Architettoniche Esterne: **Assenti**
 Alterazioni Architettoniche Interne: **No data**
 Stato di conservazione: **Buono**
 Valore: **V**

Casa colonica a sviluppo diacr. unit., volume allungato, 2p con abit. sovrapp.a rustici (2 unità abitative), rustici separati. Attualmente utilizz. solo parte dei rustici al p.t. Muratura a rasapietra, copertura a capanna

Edif. N°: **2** F. 100 Part 19
 Datazione: **1825-1935** Uso attuale: **Originario**
 Dest. d'uso: **Rustico**
 Alterazioni Tipologiche: **Assenti**
 Alterazioni Architettoniche Esterne: **Assenti**
 Alterazioni Architettoniche Interne: **No data**
 Stato di conservazione: **Buono**
 Valore: **V**

Fienile, attualmente utilizzato a ricovero animali, parata in avancorpo sul fronte O (ingresso a arco in mattoni), in muratura con finitura rasapietra e copertura a capanna

Edif. N°: **2a** F. 100 Part 19
 Datazione: **1825-1935** Uso attuale: **Inutilizzato**
 Dest. d'uso: **Rustico**
 Alterazioni Tipologiche: **Assenti**
 Alterazioni Architettoniche Esterne: **Assenti**
 Alterazioni Architettoniche Interne: **No data**
 Stato di conservazione: **Buono**
 Valore: **V**

Annesso in aderenza su fronte N, inglobante porcilaia, stalle e parata con ingresso a arco, muratura con finitura rasapietra e angolari in mattoni

Edif. N°: **2b** F. 100 Part 19
 Datazione: **1825-1935** Uso attuale: **No data**
 Dest. d'uso: **No data**
 Alterazioni Tipologiche: **Assenti**
 Alterazioni Architettoniche Esterne: **Assenti**
 Alterazioni Architettoniche Interne: **No data**
 Stato di conservazione: **Buono**
 Valore: **N**

Aggregato di annessi, baracche in legno e lamiera

Edif. N°: **3** F. 100 Part 19
 Datazione: **1825-1935** Uso attuale: **Inutilizzato**
 Dest. d'uso: **Rustico**
 Alterazioni Tipologiche: **Assenti**
 Alterazioni Architettoniche Esterne: **Assenti**
 Alterazioni Architettoniche Interne: **No data**
 Stato di conservazione: **Buono**
 Valore: **V**

Annesso rustico (stalle), con 2 aperture a arco sul fronte O, in muratura con finitura rasapietra, copertura a capanna asimmetrica

Edif. N°: **4** F. 100 Part 42
 Datazione: **1825-1935** Uso attuale: **Originario**
 Dest. d'uso: **Rustico**
 Alterazioni Tipologiche: **Assenti**
 Alterazioni Architettoniche Esterne: **Assenti**
 Alterazioni Architettoniche Interne: **No data**
 Stato di conservazione: **Buono**
 Valore: **SV**

Porcilaia adibita a ricovero animali in muratura con finitura rasapietra

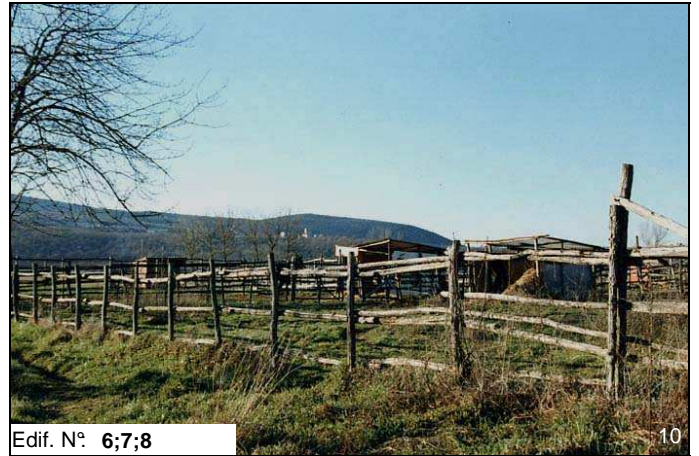
Edif. N° 6;7;8

Edif. N°: 6	F. 100 Part 47
Datazione: 1825-1935	Uso attuale: No data
Dest. d'uso: No data	
Alterazioni Tipologiche: Assenti	
Alterazioni Architettoniche Esterne: Assenti	
Alterazioni Architettoniche Interne: No data	
Stato di conservazione: Buono	
Valore: N	
Annesso in materiali vari per ricovero cavalli

Edif. N°: 7	F. 100 Part 47
Datazione: 1825-1935	Uso attuale: No data
Dest. d'uso: No data	
Alterazioni Tipologiche: Assenti	
Alterazioni Architettoniche Esterne: Assenti	
Alterazioni Architettoniche Interne: No data	
Stato di conservazione: Buono	
Valore: V	
Annesso in materiali vari per ricovero cavalli

Edif. N°: 8	F. 100 Part 47
Datazione: 1825-1935	Uso attuale: No data
Dest. d'uso: No data	
Alterazioni Tipologiche: Assenti	
Alterazioni Architettoniche Esterne: Assenti	
Alterazioni Architettoniche Interne: No data	
Stato di conservazione: Buono	
Valore: V	
Annesso in materiali vari per ricovero cavalli
