COMUNE DI MONTERIGGIONI: ANALISI DEL PATRIMONIO EDILIZIO ESISTENTE

ELENCO DEGLI EDIFICI DI PARTICOLARE VALORE CULTURALE ED AMBIENTALE NELLE ZONE AGRICOLE

Toponimo: **"Il Colombaio"**Isolato: **23**Oggetto: **Abitazione rurale e annessi rustici**Scheda: **12C**

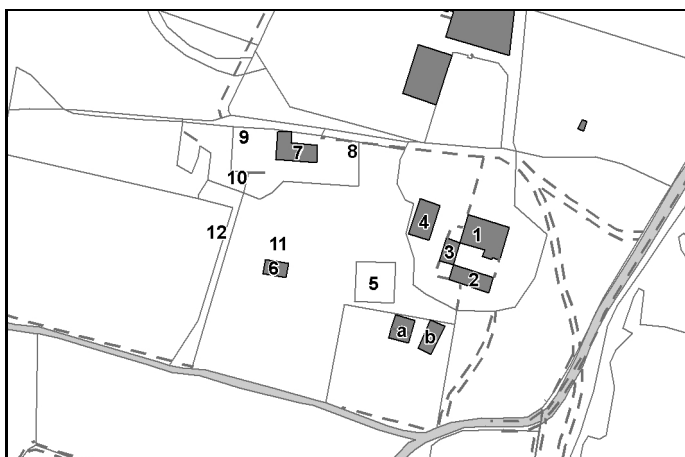
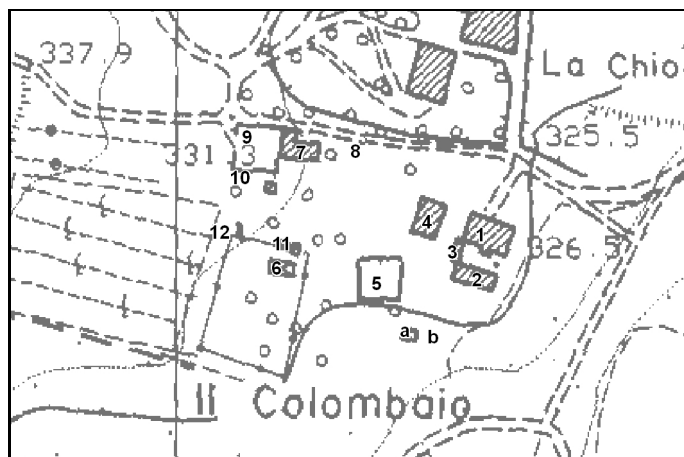
Edif. N°: **1** F. 95 Part 96
 Datazione: **Presente al 1825** Uso attuale: **Trasformato**
 Dest. d'uso: **Civile abitazione temporanea**
 Alterazioni Tipologiche: **Introduzione servizi**
 Alterazioni Architettoniche Esterne: **Assenti**
 Alterazioni Architettoniche Interne: **No data**
 Stato di conservazione: **Buono**
 Valore: **RV**
Edificio in pietra a sviluppo sincronico su due piani, con scala esterna di accesso al 1° piano e loggia. Conci angolari in pietra e mostre in laterizio alle finestre

Edif. N°: **2** F. 95 Part 96
 Datazione: **Presente al 1825** Uso attuale: **Trasformato**
 Dest. d'uso: **Altro uso**
 Alterazioni Tipologiche: **No data**
 Alterazioni Architettoniche Esterne: **Assenti**
 Alterazioni Architettoniche Interne: **No data**
 Stato di conservazione: **Medio**
 Valore: **RV**
Parata in pietra con passaggio a arco di entrata alla corte e vani a portico con archi ribassati che comprendono stalla e forno. Presenta grigliato in laterizio sul lato esterno

Edif. N°: **3** F. 95 Part 96
 Datazione: **Presente al 1825** Uso attuale: **Inutilizzato**
 Dest. d'uso: **No data**
 Alterazioni Tipologiche: **No data**
 Alterazioni Architettoniche Esterne: **Assenti**
 Alterazioni Architettoniche Interne: **No data**
 Stato di conservazione: **Cattivo**
 Valore: **RV**
Stalla per maiali in pietra con muro di recinzione in pietra adiacente a 1.

Edif. N°: **4** F. 95 Part 96
 Datazione: **Presente al 1825** Uso attuale: **Trasformato**
 Dest. d'uso: **No data**
 Alterazioni Tipologiche: **No data**
 Alterazioni Architettoniche Esterne: **Assenti**
 Alterazioni Architettoniche Interne: **No data**
 Stato di conservazione: **No data**
 Valore: **V**
Fienile in pietra, ora adibito a stalla per cavalli, con grigliato in laterizio

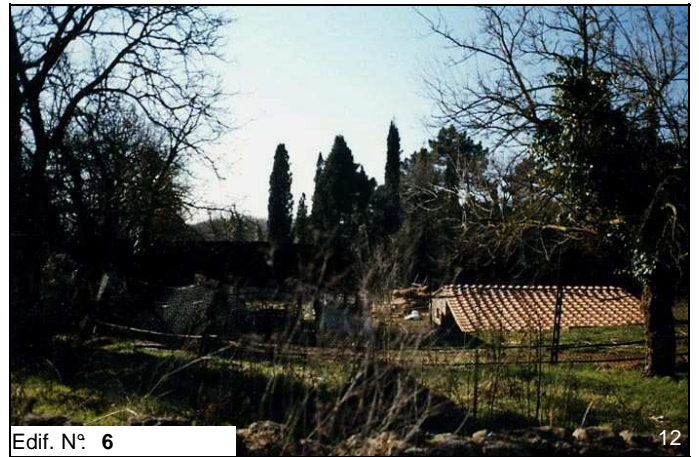
12

Edif. N°: 6	F. 95 Part 174
Datazione: Presente al 1825	Usò attuale: No data
Dest. d'uso: No data	
Alterazioni Tipologiche: No data	
Alterazioni Architettoniche Esterne: Assenti	
Alterazioni Architettoniche Interne: No data	
Stato di conservazione: No data	
Valore: CCA	
Stalla in laterizio di recente fattura

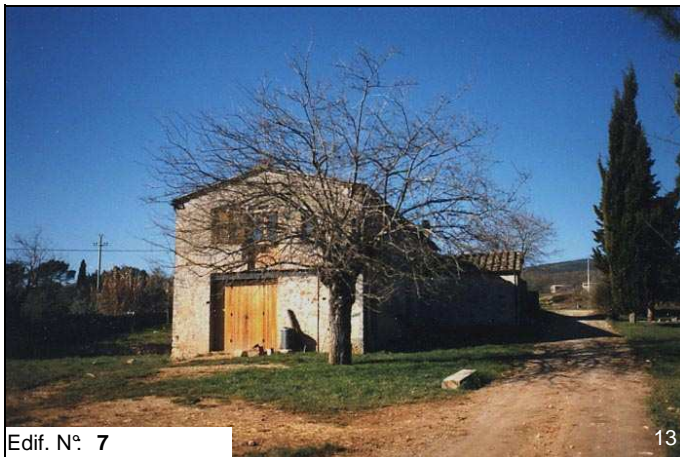
13

Edif. N°: 7	F. 95 Part 140
Datazione: Presente al 1825	Usò attuale: Trasformato
Dest. d'uso: rustico trasformato in civile abitazione permanente	
Alterazioni Tipologiche: Ristrutturazione distributiva	
Alterazioni Architettoniche Esterne: Gravi	
Alterazioni Architettoniche Interne: No data	
Stato di conservazione: No data	
Valore: SV	
Fienile di pendio in muratura mista, ora residenza

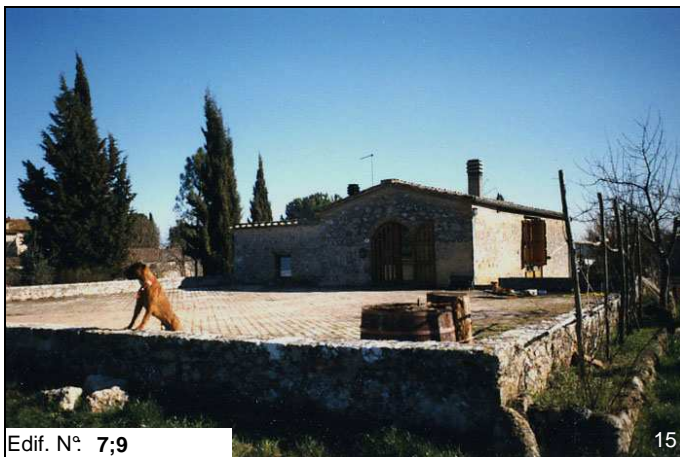
15

Edif. N°: 9	F. 95 Part 140
Datazione: Presente al 1825	Usò attuale: No data
Dest. d'uso: No data	
Alterazioni Tipologiche: No data	
Alterazioni Architettoniche Esterne: Assenti	
Alterazioni Architettoniche Interne: No data	
Stato di conservazione: No data	
Valore: V	
Aia lastricata in laterizio

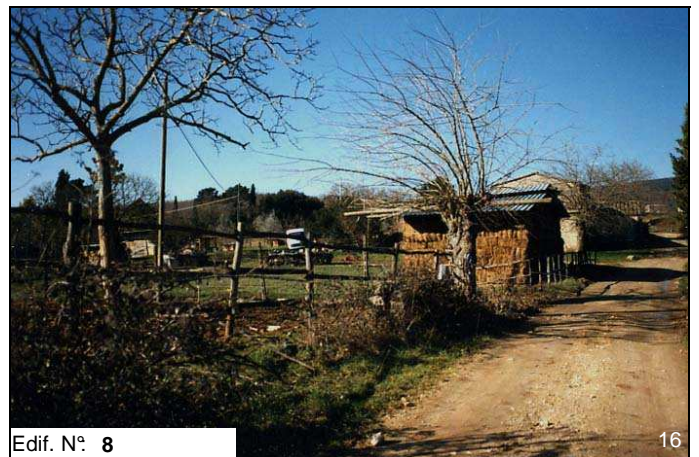
16

Edif. N°: 8	F. 95 Part 140
Datazione: Presente al 1825	Usò attuale: No data
Dest. d'uso: No data	
Alterazioni Tipologiche: No data	
Alterazioni Architettoniche Esterne: Assenti	
Alterazioni Architettoniche Interne: No data	
Stato di conservazione: No data	
Valore: N	
Tettoia in lamiera per fieno

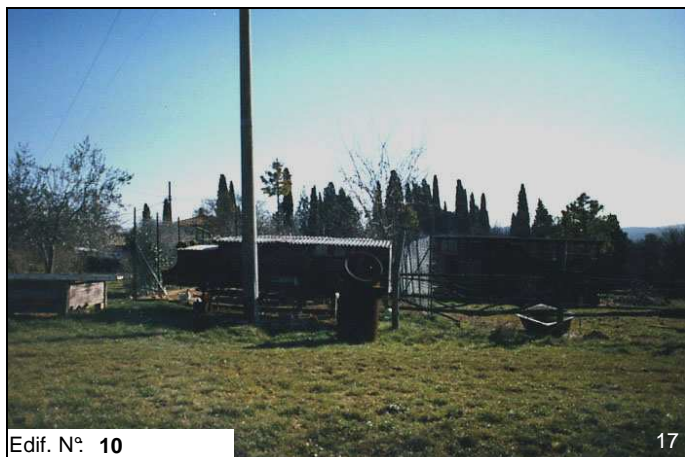
17

Edif. N°: 10	F. 95 Part 191
Datazione: Presente al 1825	Usò attuale: No data
Dest. d'uso: No data	
Alterazioni Tipologiche: No data	
Alterazioni Architettoniche Esterne: Assenti	
Alterazioni Architettoniche Interne: No data	
Stato di conservazione: No data	
Valore: N	
Tettoie in lamiera parzialmente tamponate in legno

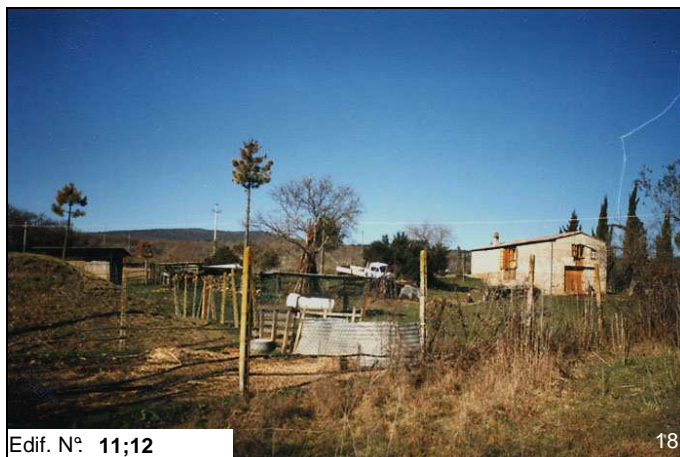
18

Edif. N°: 11	F. 95 Part 141
Datazione: Presente al 1825	Usò attuale: No data
Dest. d'uso: No data	
Alterazioni Tipologiche: No data	
Alterazioni Architettoniche Esterne: Assenti	
Alterazioni Architettoniche Interne: No data	
Stato di conservazione: No data	
Valore: N	
Tettoia in lamiera

Edif. N°: 12	F. 95 Part 137
Datazione: Presente al 1825	Usò attuale: No data
Dest. d'uso: No data	
Alterazioni Tipologiche: No data	
Alterazioni Architettoniche Esterne: Assenti	
Alterazioni Architettoniche Interne: No data	
Stato di conservazione: No data	
Valore: N	
Tettoia in lamiera
