COMUNE DI MONTERIGGIONI: ANALISI DEL PATRIMONIO EDILIZIO ESISTENTE

ELENCO DEGLI EDIFICI DI PARTICOLARE VALORE CULTURALE ED AMBIENTALE NELLE ZONE AGRICOLE

Toponimo: **"Podere Cerretaie"**Isolato: **23**Oggetto: **Abitazione rurale e annessi rustici**Scheda: **20C**

ARCHIVIO FOTOGRAFICO

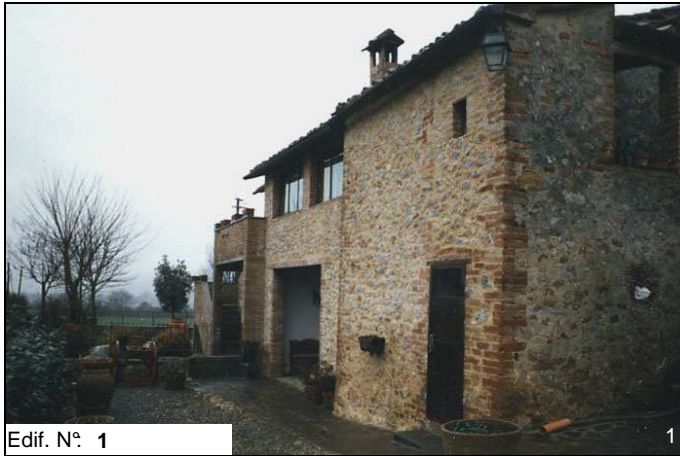
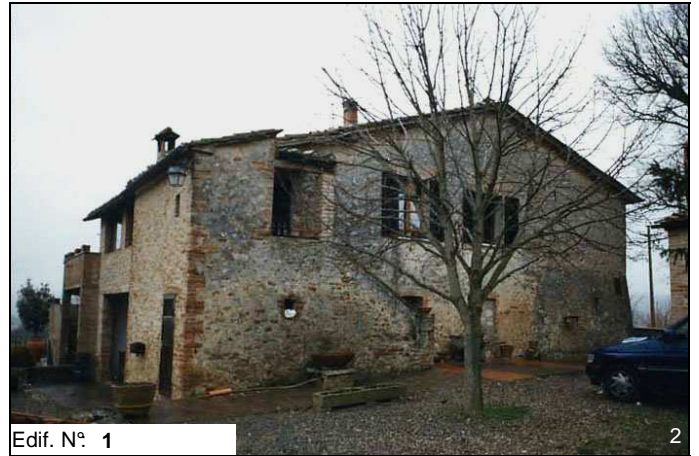
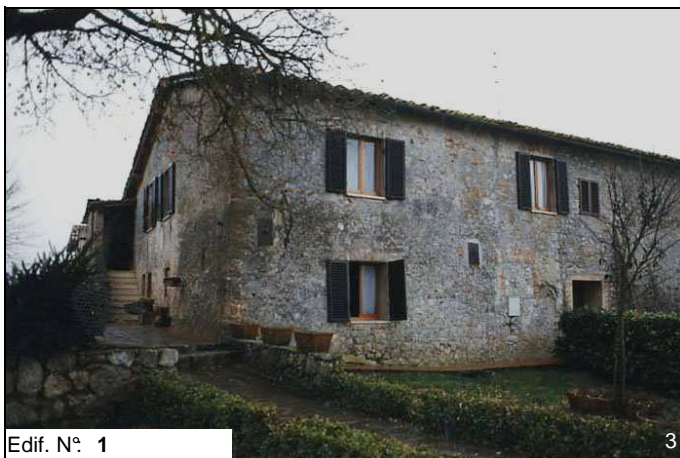
Edif. N° 1

Edif. N°: **1** F. 98 Part 43
 Datazione: **Presente al 1825** Uso attuale: **Trasformato**
 Dest. d'uso: **Civile abitazione permanente**
 Alterazioni Tipologiche: **Frazionamento in più alloggi**
 Alterazioni Architettoniche Esterne: **Gravi**
 Alterazioni Architettoniche Interne: **No data**
 Stato di conservazione: **Buono**
 Valore: **V**
Edificio in pietra a sviluppo diacronico su due piani con scala esterna in pietra di accesso al primo piano

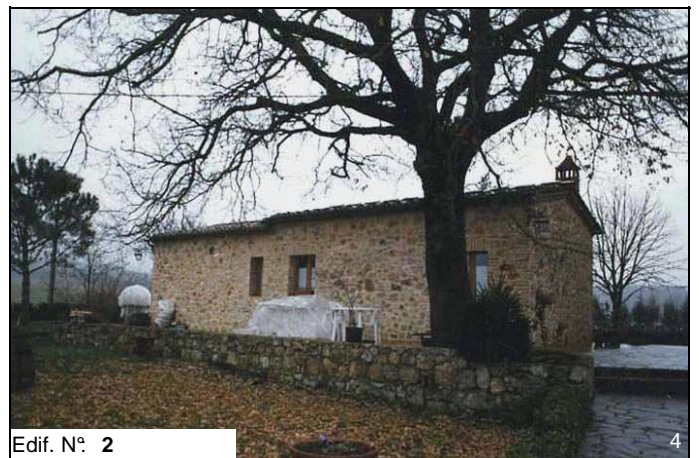
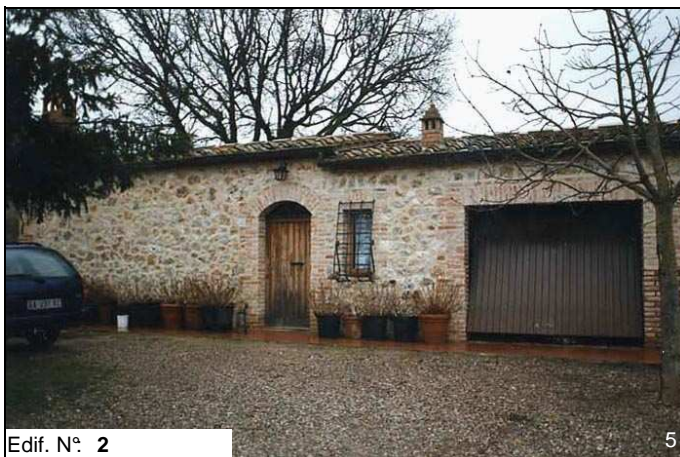
Edif. N° 2

Edif. N°: **2** F. 98 Part 43
 Datazione: **Presente al 1825** Uso attuale: **Trasformato**
 Dest. d'uso: **Altro uso**
 Alterazioni Tipologiche: **No data**
 Alterazioni Architettoniche Esterne: **Leggere**
 Alterazioni Architettoniche Interne: **No data**
 Stato di conservazione: **Buono**
 Valore: **V**
Rustico in pietra uso rimessa su un piano, con mostre in laterizio a porte e finestre

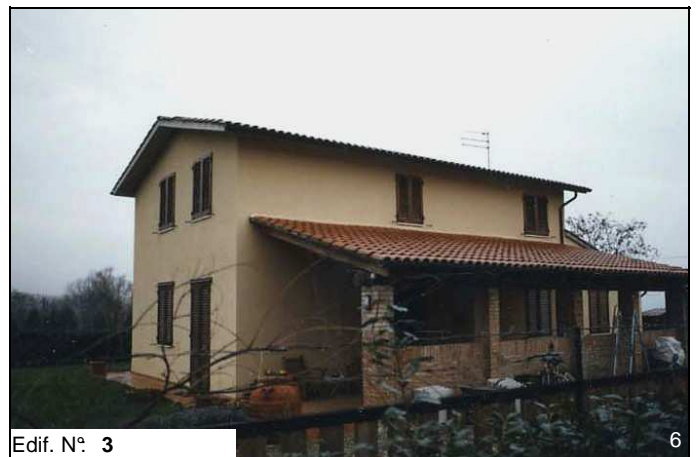
Edif. N° 3

Edif. N°: **3** F. 98 Part 203
 Datazione: **Presente al 1825** Uso attuale: **Trasformato**
 Dest. d'uso: **rustico trasformato in civile abitazione permanente**
 Alterazioni Tipologiche: **Ristrutturazione distributiva**
 Alterazioni Architettoniche Esterne: **Totali**
 Alterazioni Architettoniche Interne: **No data**
 Stato di conservazione: **Buono**
 Valore: **N**
Ex fienile in muratura intonacata, su due piani con porticato adiacente

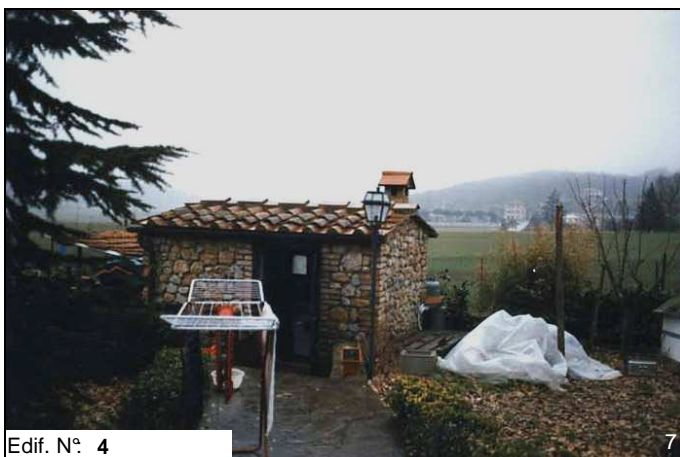
Edif. N° 4

Edif. N°: **4** F. 98 Part 147
 Datazione: **Presente al 1825** Uso attuale: **No data**
 Dest. d'uso: **No data**
 Alterazioni Tipologiche: **No data**
 Alterazioni Architettoniche Esterne: **No data**
 Alterazioni Architettoniche Interne: **No data**
 Stato di conservazione: **Buono**
 Valore: **N**
Edificio in pietra di pertinenza di 1 uso lavanderia, con tettoia adiacente

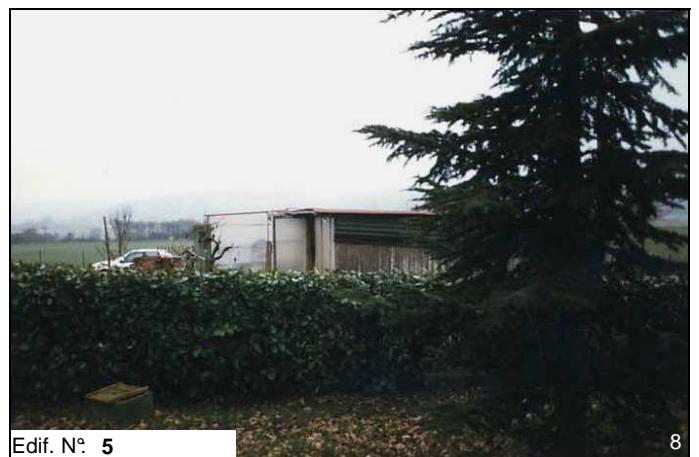
Edif. N° 5

Edif. N°: **5** F. 98 Part 202
 Datazione: **Presente al 1825** Uso attuale: **No data**
 Dest. d'uso: **No data**
 Alterazioni Tipologiche: **No data**
 Alterazioni Architettoniche Esterne: **No data**
 Alterazioni Architettoniche Interne: **No data**
 Stato di conservazione: **No data**
 Valore: **N**
Baracca in legno e nylon di pertinenza del 3
