COMUNE DI MONTERIGGIONI: ANALISI DEL PATRIMONIO EDILIZIO ESISTENTE

ELENCO DEGLI EDIFICI DI PARTICOLARE VALORE CULTURALE ED AMBIENTALE NELLE ZONE AGRICOLE

Toponimo: **Il Poggio**Isolato: **24**Oggetto: **Abitazione rurale e annessi rustici**Scheda: **8C**

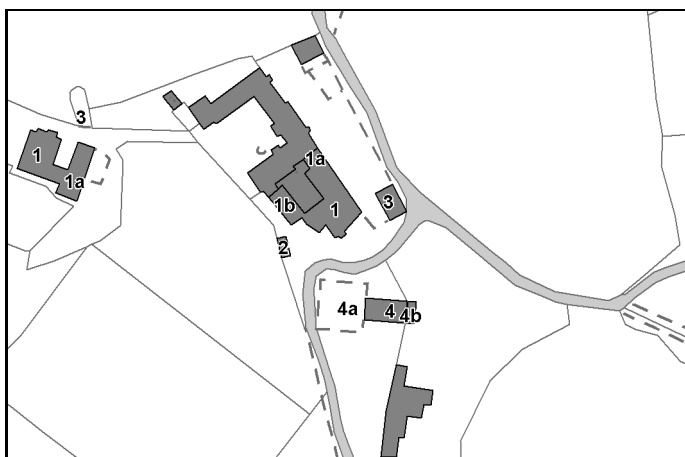
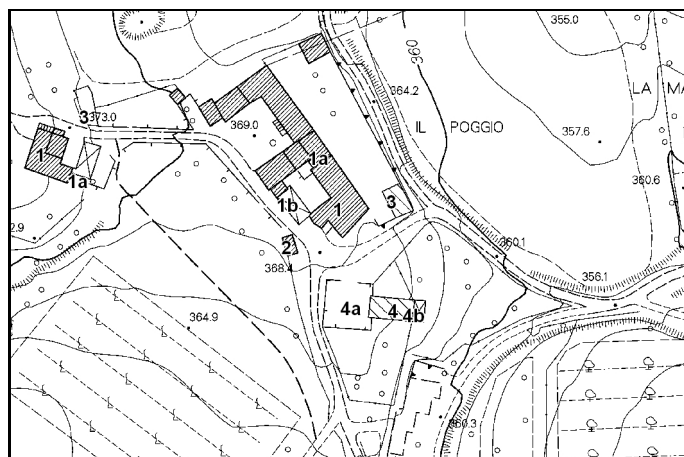
Edif. N°: 1	F. 97 Part 28
Datazione: Presente al 1825	Usò attuale: Trasformato
Dest. d'uso: No data	
Alterazioni Tipologiche: Ristrutturazione distributiva	
Alterazioni Architettoniche Esterne: Leggere	
Alterazioni Architettoniche Interne: No data	
Stato di conservazione: Buono	
Valore: RV	
Aggregato colonico, corte interna a NO, in ader. al 7E, svil. diacr.compl., cost. da 3 edifici in ader., 2p, abit. sovrapp. a rustici, rustici sep. e giustap. Accesso abit. scala est. terminante in loggia a 2 campate, portico a p.t.

Edif. N°: 1a	F. 97 Part 28
Datazione: No data	Usò attuale: Inutilizzato
Dest. d'uso: Rustico	
Alterazioni Tipologiche: No data	
Alterazioni Architettoniche Esterne: Assenti	
Alterazioni Architettoniche Interne: No data	
Stato di conservazione: Medio	
Valore: RV	
Annesso rustico in aderenza a NO, con passaggio a arco ribassato su fronte NE parzialmente tamponato, da annesso in muratura mista

Edif. N°: 1b	F. 97 Part 28
Datazione: No data	Usò attuale: Inutilizzato
Dest. d'uso: Rustico	
Alterazioni Tipologiche: No data	
Alterazioni Architettoniche Esterne: Assenti	
Alterazioni Architettoniche Interne: No data	
Stato di conservazione: Buono	
Valore: RV	
Annessi in aderenza, costituenti il lato SO, della corte interna, con parata di accesso alla corte e a NO. Corpo a 2 p (capanna)

Edif. N°: 2	F. 97 Part 28
Datazione: No data	Usò attuale: Inutilizzato
Dest. d'uso: Rustico	
Alterazioni Tipologiche: No data	
Alterazioni Architettoniche Esterne: Assenti	
Alterazioni Architettoniche Interne: No data	
Stato di conservazione: Buono	
Valore: V	
Annesso inglobante forno in pietrame con intonaco rasapietra. Copertura a capanna.

Edif. N°: 3	F. 97 Part 28
Datazione: No data	Usò attuale: Inutilizzato
Dest. d'uso: Rustico	
Alterazioni Tipologiche: No data	
Alterazioni Architettoniche Esterne: Assenti	
Alterazioni Architettoniche Interne: No data	
Stato di conservazione: Buono	
Valore: V	
Fienile su pendio, con ingresso sul fronte NO, copertura a capanna.

Edif. N°: 4	F. 97 Part 51
Datazione: No data	Usò attuale: Trasformato
Dest. d'uso: rustico trasformato in civile abitazione temporanea	
Alterazioni Tipologiche: Ristrutturazione distributiva	
Alterazioni Architettoniche Esterne: Leggere	
Alterazioni Architettoniche Interne: No data	
Stato di conservazione: Buono	
Valore: V	
Ex rustico di pendio, ristrutturato a civile abitazione, in muratura di pietrame in parte intonacata, con copertura a capanna.

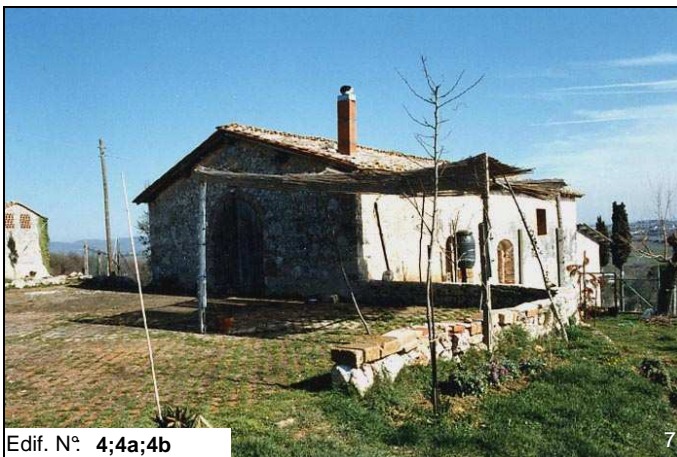
Edif. N° 4;4a;4b

Edif. N°:	4a	F. 97 Part 51
Datazione:	No data	Uso attuale: No data
Dest. d'uso:	No data	
Alterazioni Tipologiche:	No data	
Alterazioni Architettoniche Esterne:	No data	
Alterazioni Architettoniche Interne:	No data	
Stato di conservazione:	Medio	
Valore:	V	
Aia lastricata in cotto

Edif. N°:	4b	F. 97 Part 63
Datazione:	No data	Uso attuale: No data
Dest. d'uso:	No data	
Alterazioni Tipologiche:	No data	
Alterazioni Architettoniche Esterne:	No data	
Alterazioni Architettoniche Interne:	No data	
Stato di conservazione:	No data	
Valore:	N	
Annesso 1 p, in aderenza a E.
