**COMUNE DI MONTERIGGIONI: ANALISI DEL PATRIMONIO EDILIZIO ESISTENTE**

ELENCO DEGLI EDIFICI DI PARTICOLARE VALORE CULTURALE ED AMBIENTALE NELLE ZONE AGRICOLE

Toponimo: **Colle Ciupi**Isolato: **24**Oggetto: **Abitazione rurale e annessi rustici**Scheda: **1CS14C**

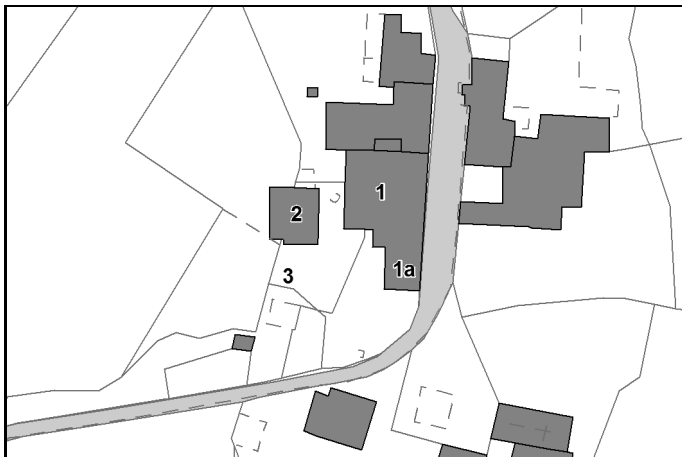
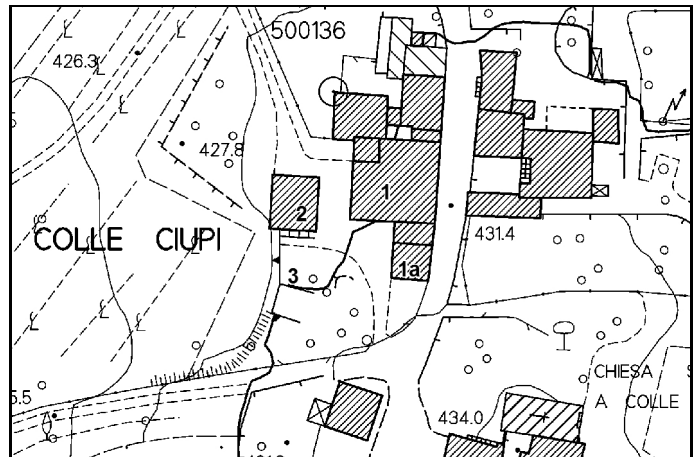
Edif. N°: **1** F. 94 Part 48  
 Datazione: **Presente al 1825** Uso attuale: **Trasformato**  
 Dest. d'uso: **Civile abitazione permanente**  
 Alterazioni Tipologiche: **Ristrutturazione distributiva**  
 Alterazioni Architettoniche Esterne: **Leggere**  
 Alterazioni Architettoniche Interne: **No data**  
 Stato di conservazione: **Buono**  
 Valore: **V**

**Casa padronale, su pendio, 3p, ristrutturata uso civile abitazione, sviluppo sincronico unitario, forma compatta, in pietra stuccata, precedentemente con rustici al p.t., separati e giustapposti. Copertura a padiglione**

Edif. N°: **1a** F. 94 Part 48  
 Datazione: **No data** Uso attuale: **Trasformato**  
 Dest. d'uso: **No data**  
 Alterazioni Tipologiche: **Ristrutturazione distributiva**  
 Alterazioni Architettoniche Esterne: **Gravi**  
 Alterazioni Architettoniche Interne: **No data**  
 Stato di conservazione: **Buono**  
 Valore: **V**

**Corpi di fabbrica in aderenza lungo asse NS, 2p, parzialmente ristrutturati, preced.inglobanti depositi e rustici; ingresso dal fronte strada con arco ribassato in mattoni. 2 coperture sfalsate, a capanna e a 3 falde**

Edif. N°: **2** F. 94 Part 28  
 Datazione: **No data** Uso attuale: **Trasformato**  
 Dest. d'uso: **rustico trasformato in civile abitazione permanente**  
 Alterazioni Tipologiche: **Ristrutturazione distributiva**  
 Alterazioni Architettoniche Esterne: **Totali**  
 Alterazioni Architettoniche Interne: **No data**  
 Stato di conservazione: **Buono**  
 Valore: **V**

**Edificio annesso, in via di ristrutturazione con ampliamento su fronte O, a uso civile abitazione. In pietra stuccata con angolari e aperture in mattoni, ed ampliamento in blocchi di cemento. Copertura a padiglione**
