COMUNE DI MONTERIGGIONI: ANALISI DEL PATRIMONIO EDILIZIO ESISTENTE

ELENCO DEGLI EDIFICI DI PARTICOLARE VALORE CULTURALE ED AMBIENTALE NELLE ZONE AGRICOLE

Toponimo: **Colle Ciupi**Isolato: **24**Oggetto: **Abitazione rurale e annessi rustici**Scheda: **1CS19C**

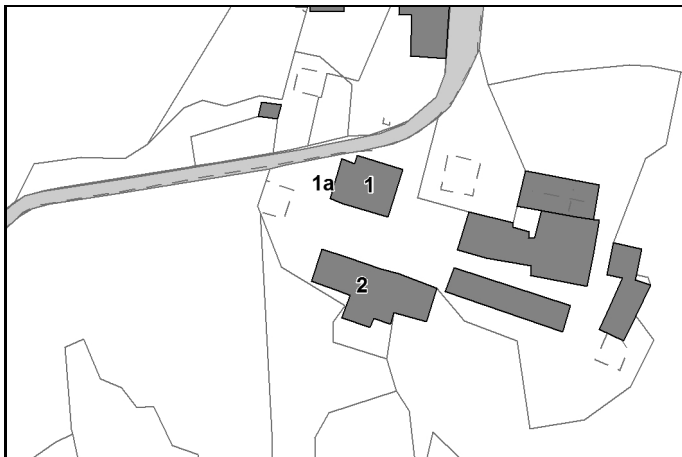
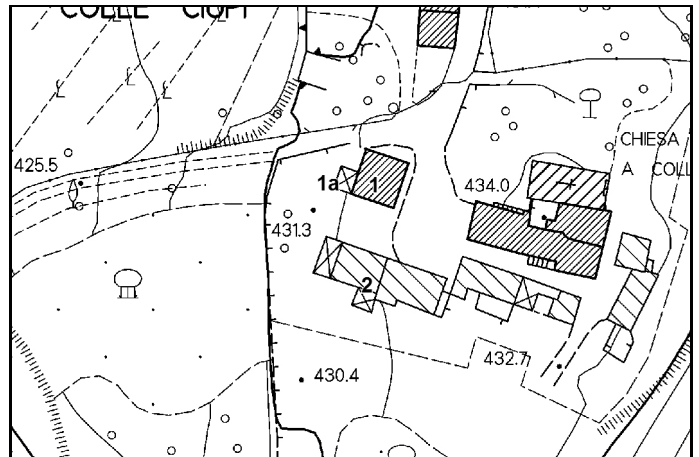
Edif. N°: **1** F. 95 Part 166
 Datazione: **No data** Uso attuale: **Trasformato**
 Dest. d'uso: **Civile abitazione permanente**
 Alterazioni Tipologiche: **Introduzione servizi**
 Alterazioni Architettoniche Esterne: **Assenti**
 Alterazioni Architettoniche Interne: **No data**
 Stato di conservazione: **Buono**
 Valore: **V**

Casa colonica. forma compatta, 2p, sviluppo sincr.unit., ristruttur. uso civ. abit. perm., origin. con rustici al p.t. separati e giustap. Muratura a rasapietra, parte dei fronti a disegno geometrico. Copertura a padiglione

Edif. N°: **1a** F. 95 Part 14
 Datazione: **No data** Uso attuale: **Trasformato**
 Dest. d'uso: **Altro uso**
 Alterazioni Tipologiche: **No data**
 Alterazioni Architettoniche Esterne: **Assenti**
 Alterazioni Architettoniche Interne: **No data**
 Stato di conservazione: **Buono**
 Valore: **SV**

Annesso rustico, parzialmente ristrutturato, con tettoia a N, in aderenza sul fronte O

Edif. N°: **2** F. 95 Part 14
 Datazione: **No data** Uso attuale: **Originario**
 Dest. d'uso: **Rustico**
 Alterazioni Tipologiche: **No data**
 Alterazioni Architettoniche Esterne: **Assenti**
 Alterazioni Architettoniche Interne: **No data**
 Stato di conservazione: **Buono**
 Valore: **V**

Serie di annessi rustici, disposti in aderenza, lungo asse EO, con tettoia su pilastri in mattoni ad O. Muratura con finitura rasapietra.
