COMUNE DI MONTERIGGIONI: ANALISI DEL PATRIMONIO EDILIZIO ESISTENTE

ELENCO DEGLI EDIFICI DI PARTICOLARE VALORE CULTURALE ED AMBIENTALE NELLE ZONE AGRICOLE

Toponimo: **Il Comune**Isolato: **25**Oggetto: **Abitazione rurale e annessi rustici**Scheda: **1C**

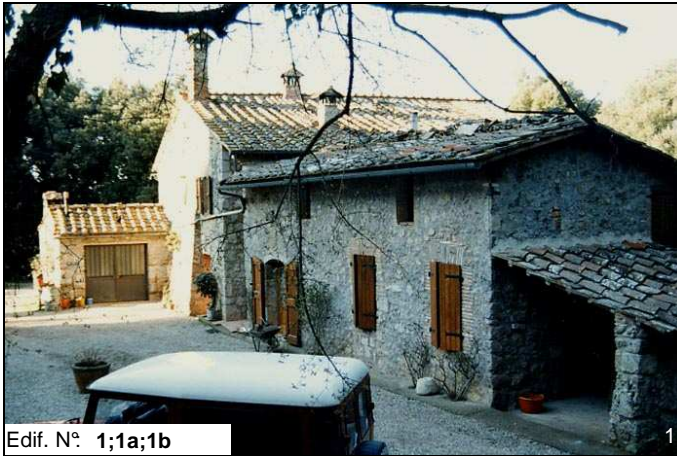
Ex casa colonica, sviluppo unit. sincr., ristruttur. civ. abit., 2p, compatta, prec. abit. sovrapp. a rustici, rustici sep. e giustapp., attualmente in parte trasformati. Muratura rasapietra, ricorsi ang. pietra squadrata, capanna.

Ex rustico ristrutturato, sviluppo unitario sincronico, volume allungato, 1p, con sottotetto praticabile e con annesso inaderenza a SE, inglobante forno ora demolito

Annesso 1p, giustapposto in aderenza a 1 in angolo a O, inglobante forno recente, in muratura di pietrame con copertura a capanna

Edif. N° 1;1a;1b

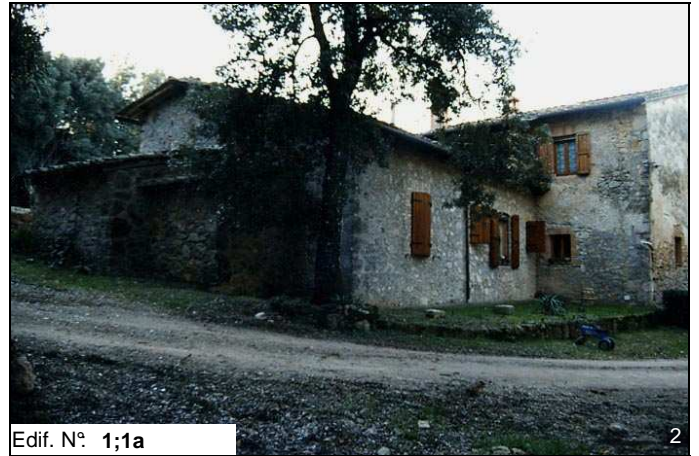
2

Edif. N° 1;1a

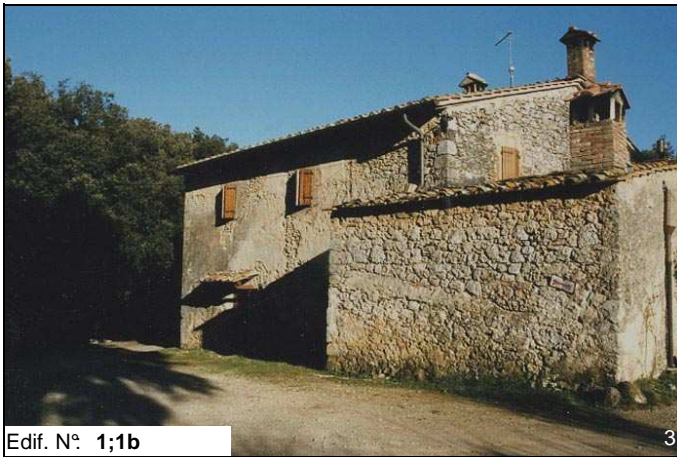
3

Edif. N° 1;1b

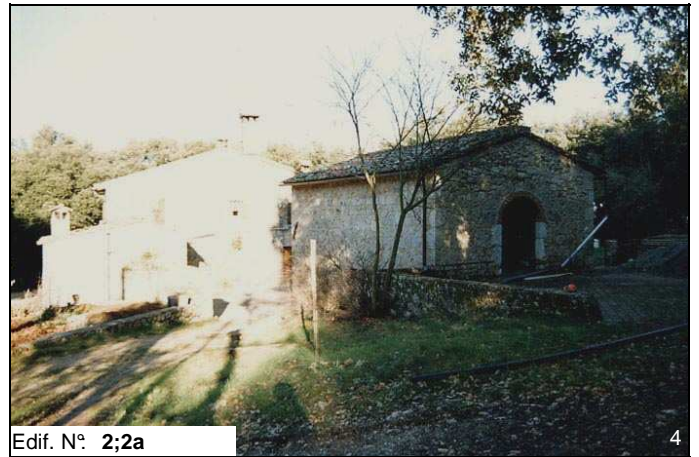
4

Fienile di pendio, in muratura di pietrame a vista con ingresso a arco in mattoni e stipiti in blocchi di pietra squadrata, copertura a capanna

Aia lastricata in mattoni delimitata da muretto in pietra

Edif. N° 2;2a

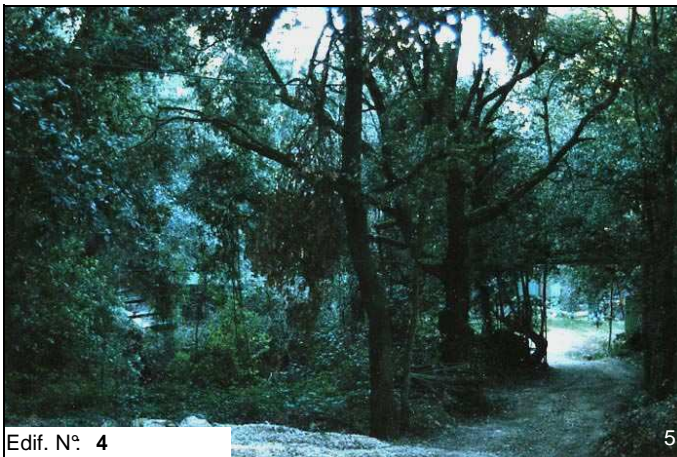
5

Edif. N°: 4	F. 44 Part 27
Datazione: Dopo il 1935	Uso attuale: No data
Dest. d'uso: No data	
Alterazioni Tipologiche: No data	
Alterazioni Architettoniche Esterne: No data	
Alterazioni Architettoniche Interne: No data	
Stato di conservazione: Buono	
Valore: N	
Aggregato di baracche e box a uso canile.

Edif. N° 4

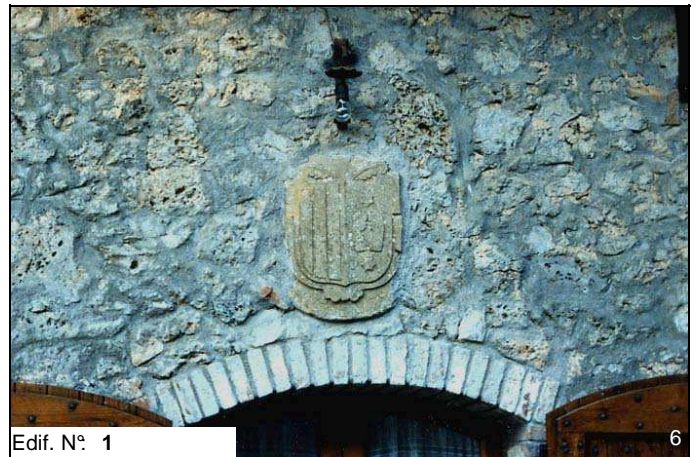
6

Edif. N°: **1** F. 44 Part 31
 Datazione: **Presente al 1825** Uso attuale: **No data**
 Dest. d'uso: **Civile abitazione permanente**
 Alterazioni Tipologiche: **Introduzione servizi**
 Alterazioni Architettoniche Esterne: **Leggere**
 Alterazioni Architettoniche Interne: **No data**
 Stato di conservazione: **Buono**
 Valore: **V**

Edif. N° 1

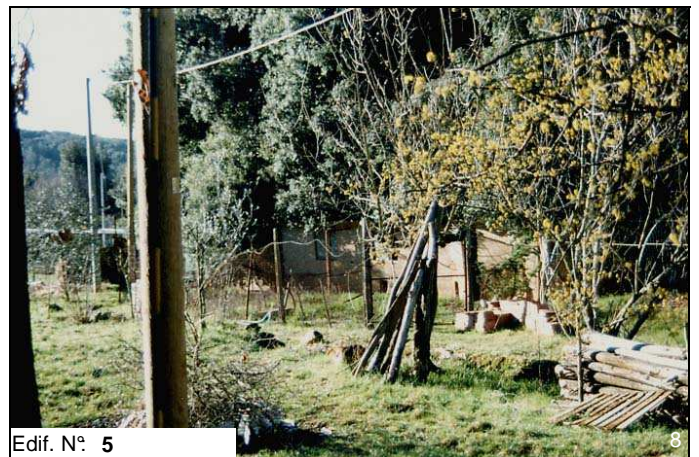
8

Edif. N°: 5	F. 44 Part 47
Datazione: Dopo il 1935	Uso attuale: No data
Dest. d'uso: No data	
Alterazioni Tipologiche: No data	
Alterazioni Architettoniche Esterne: No data	
Alterazioni Architettoniche Interne: No data	
Stato di conservazione: Buono	
Valore: N	
Annessi in muratura e materiali vari

Edif. N° 5

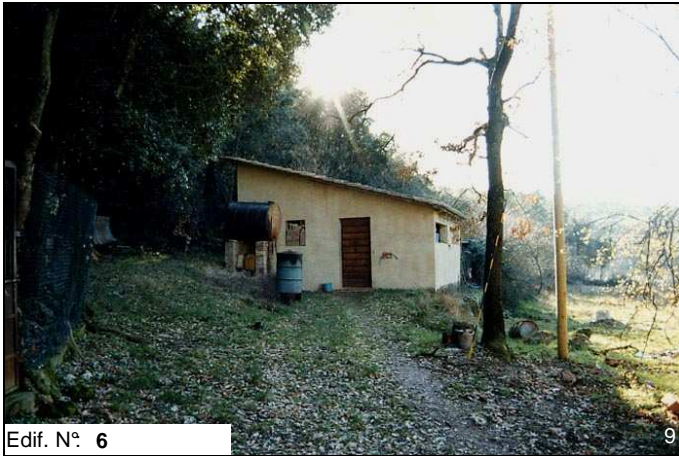
9

Edif. N°: 6	F. 44 Part 48
Datazione: Dopo il 1935	Uso attuale: Originario
Dest. d'uso: Rustico	
Alterazioni Tipologiche: No data	
Alterazioni Architettoniche Esterne: No data	
Alterazioni Architettoniche Interne: No data	
Stato di conservazione: Buono	
Valore: CCA	
Annesso rustico in muratura intonacata, 1p

Edif. N° 6
