COMUNE DI MONTERIGGIONI: ANALISI DEL PATRIMONIO EDILIZIO ESISTENTE

ELENCO DEGLI EDIFICI DI PARTICOLARE VALORE CULTURALE ED AMBIENTALE NELLE ZONE AGRICOLE

Toponimo: **Fioreta**

Scheda: **3C**

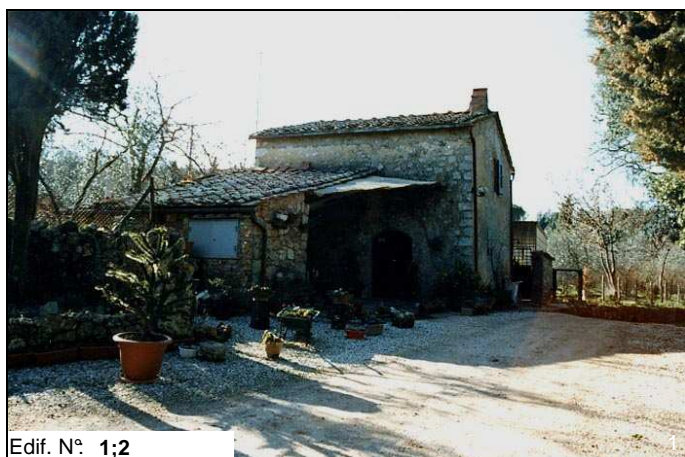
Edif. N° 1;2

Edif. N°: **1** F. 48 Part 46
 Datazione: **Presente al 1825** Uso attuale: **Trasformato**
 Dest. d'uso: **Civile abitazione permanente**
 Alterazioni Tipologiche: **Introduzione servizi**
 Alterazioni Architettoniche Esterne: **Assenti**
 Alterazioni Architettoniche Interne: **No data**
 Stato di conservazione: **Buono**
 Valore: **V**
Ex casa colonica, svil.unit.sincr., 2p, ristruttur.civ.abit.perm., permanenza rustici a p.t. Accesso a abit.laterale a NO, ai rustici, da apertura a arco ribassato, su fronte SE. Rasapietra, angolari in blocchi di pietra,

Edif. N°: **2** F. 48 Part 46
 Datazione: **1825-1935** Uso attuale: **No data**
 Dest. d'uso: **Rustico**
 Alterazioni Tipologiche: **No data**
 Alterazioni Architettoniche Esterne: **Leggere**
 Alterazioni Architettoniche Interne: **No data**
 Stato di conservazione: **Buono**
 Valore: **V**
Parata in aderenza a SE, in pietra a vista, rimaneggiata

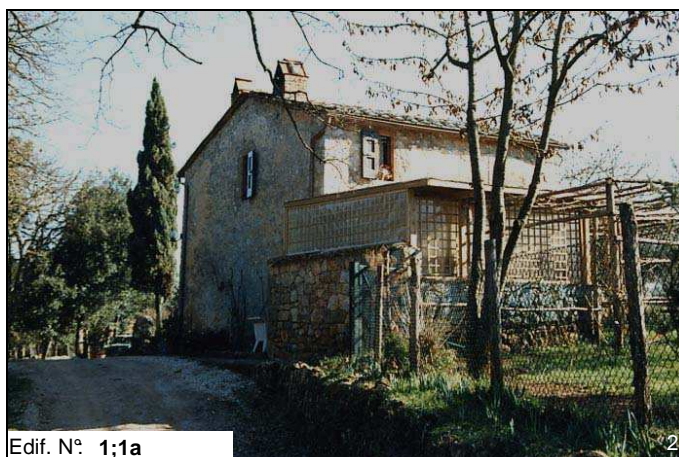
Edif. N° 1;1a

Edif. N°: **1a** F. 48 Part 46
 Datazione: **No data** Uso attuale: **No data**
 Dest. d'uso: **No data**
 Alterazioni Tipologiche: **No data**
 Alterazioni Architettoniche Esterne: **No data**
 Alterazioni Architettoniche Interne: **No data**
 Stato di conservazione: **Buono**
 Valore: **N**
Tettoia in legno
