COMUNE DI MONTERIGGIONI: ANALISI DEL PATRIMONIO EDILIZIO ESISTENTE

ELENCO DEGLI EDIFICI DI PARTICOLARE VALORE CULTURALE ED AMBIENTALE NELLE ZONE AGRICOLE

Toponimo: **Riciano**Isolato: **25**Oggetto: **Abitazione rurale e annessi rustici**Scheda: **7C**

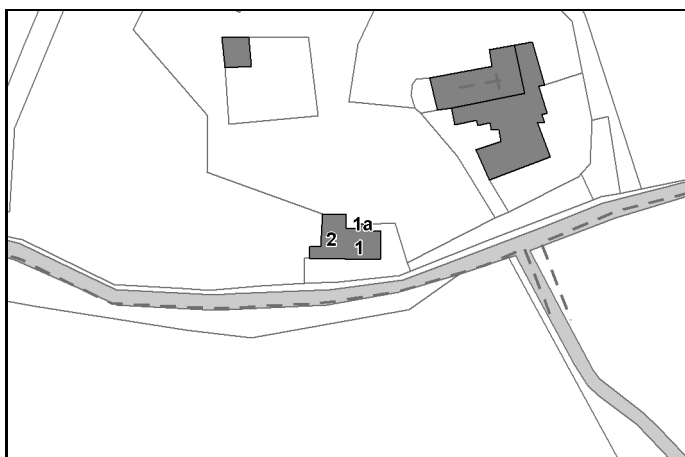
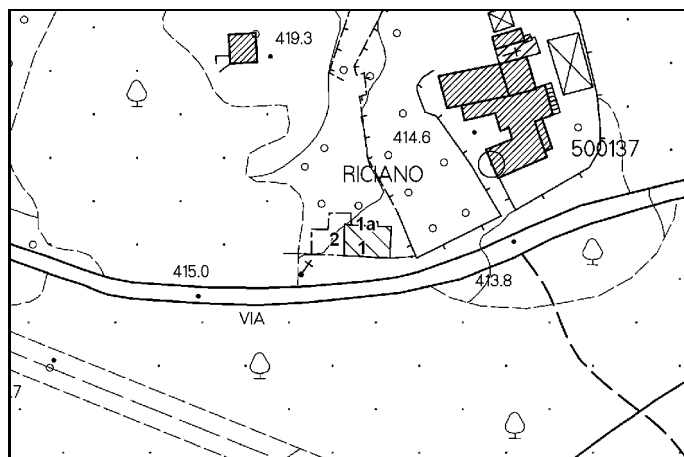
Edif. N°: **1** F. 73 Part 46
 Datazione: **Presente al 1825** Uso attuale: **Trasformato**
 Dest. d'uso: **Civile abitazione temporanea**
 Alterazioni Tipologiche: **Introduzione servizi**
 Alterazioni Architettoniche Esterne: **Leggere**
 Alterazioni Architettoniche Interne: **No data**
 Stato di conservazione: **Buono**
 Valore: **SV**

Casa colonica, adibita a civ.abit., 2p, compatta,rustici inutilizzati giustapposti e separati, sviluppo unitario sincronico. Muratura con finitura rasapietra, a capanna.

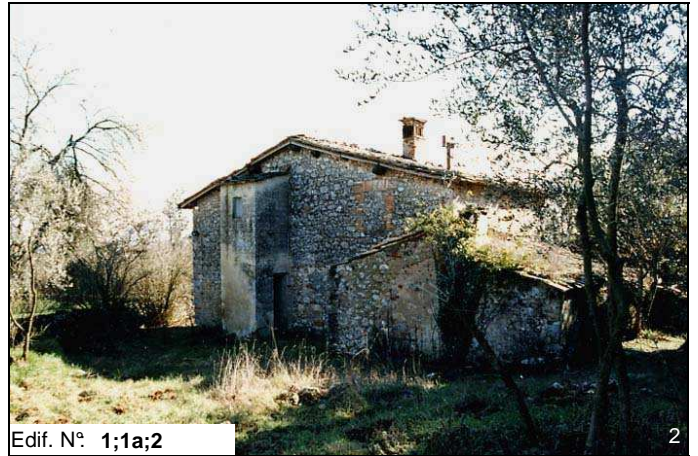
Edif. N° 1;1a;2

Edif. N°: **1a** F. 73 Part 46
 Datazione: **1825-1935** Uso attuale: **No data**
 Dest. d'uso: **No data**
 Alterazioni Tipologiche: **No data**
 Alterazioni Architettoniche Esterne: **No data**
 Alterazioni Architettoniche Interne: **No data**
 Stato di conservazione: **No data**
 Valore: **N**

Sul retro corpo in aggetto (servizi igienici)

Edif. N°: **2** F. 73 Part 46
 Datazione: **1825-1935** Uso attuale: **Inutilizzato**
 Dest. d'uso: **Rustico**
 Alterazioni Tipologiche: **No data**
 Alterazioni Architettoniche Esterne: **No data**
 Alterazioni Architettoniche Interne: **No data**
 Stato di conservazione: **Cattivo**
 Valore: **V**

Annesso rustico giustapposto sul fronte O, inglobante forno e stalletti, inutilizzato.
