# COMUNE DI MONTERIGGIONI: ANALISI DEL PATRIMONIO EDILIZIO ESISTENTE

ELENCO DEGLI EDIFICI DI PARTICOLARE VALORE CULTURALE ED AMBIENTALE NELLE ZONE AGRICOLE

Toponimo: "Le Vallecchie"

Scheda: 5C

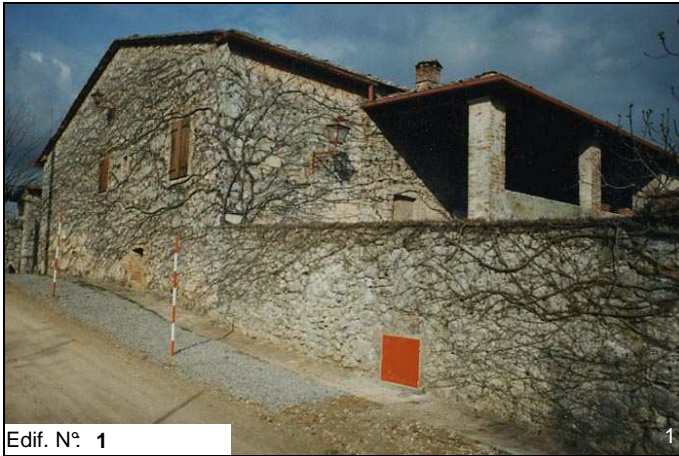
Edif. N° 1

Edif. N°: **1** F. 73 Part 34  
 Datazione: **1825-1935** Uso attuale: **Trasformato**  
 Dest. d'uso: **Civile abitazione temporanea**  
 Alterazioni Tipologiche: **Introduzione servizi**  
 Alterazioni Architettoniche Esterne: **Leggere**  
 Alterazioni Architettoniche Interne: **No data**  
 Stato di conservazione: **Buono**  
 Valore: **V**  
**Edificio di pendio a sviluppo diacronico in pietra su 2/3 piani con nucleo monocellulare a 3 piani e accesso al primo piano tramite scala esterna e loggia**

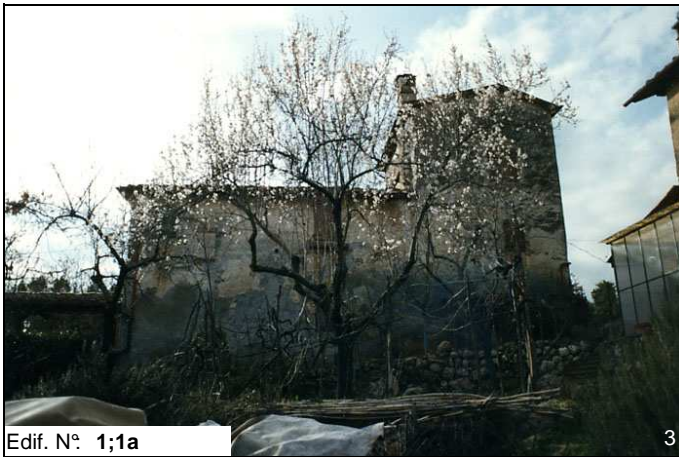
Edif. N° 1;1a

Edif. N°: **1a** F. 73 Part 34  
 Datazione: **1825-1935** Uso attuale: **Trasformato**  
 Dest. d'uso: **Altro uso**  
 Alterazioni Tipologiche: **No data**  
 Alterazioni Architettoniche Esterne: **Leggere**  
 Alterazioni Architettoniche Interne: **No data**  
 Stato di conservazione: **Buono**  
 Valore: **V**  
**Rustico in pietra**

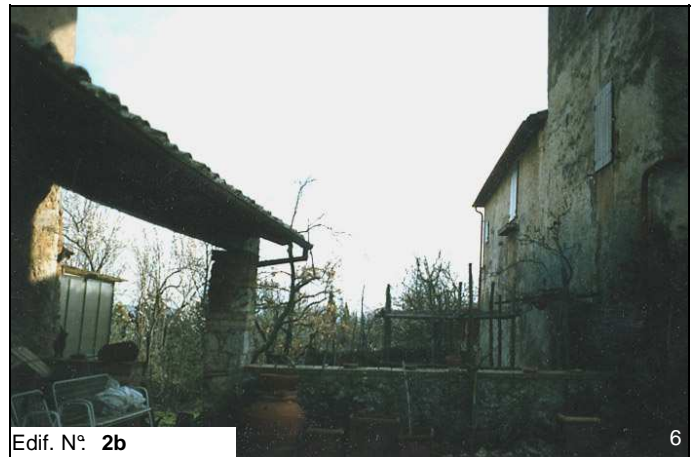
Edif. N° 2b

Edif. N°: **2b** F. 73 Part 35  
 Datazione: **1825-1935** Uso attuale: **No data**  
 Dest. d'uso: **No data**  
 Alterazioni Tipologiche: **No data**  
 Alterazioni Architettoniche Esterne: **Leggere**  
 Alterazioni Architettoniche Interne: **No data**  
 Stato di conservazione: **Buono**  
 Valore: **V**  
**Tettoia adiacente a 2 con struttura portante in pietra e copertura in coppi**

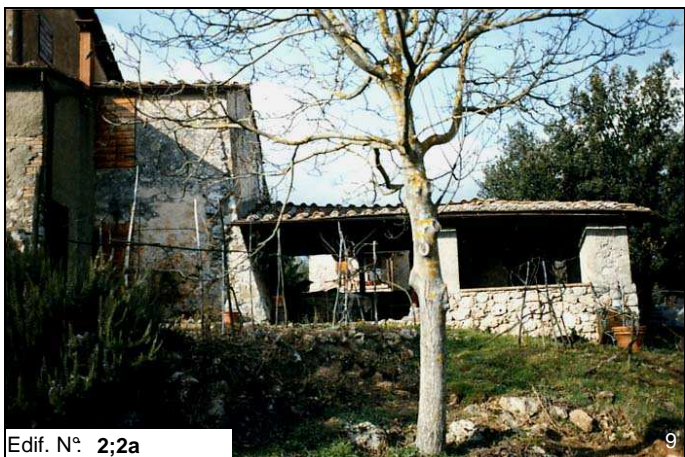
Edif. N° 2;2a

Edif. N°: **2** F. 73 Part 35  
 Datazione: **1825-1935** Uso attuale: **Trasformato**  
 Dest. d'uso: **Civile abitazione temporanea**  
 Alterazioni Tipologiche: **Introduzione servizi**  
 Alterazioni Architettoniche Esterne: **Leggere**  
 Alterazioni Architettoniche Interne: **No data**  
 Stato di conservazione: **Buono**  
 Valore: **V**  
**Edificio di pendio a sviluppo diacronico con nucleo monocellulare a 3 piani, in pietra parzialmente intonacata. Conci angolari in pietra**

Edif. N°: **2a** F. 73 Part 35  
 Datazione: **1825-1935** Uso attuale: **No data**  
 Dest. d'uso: **No data**  
 Alterazioni Tipologiche: **No data**  
 Alterazioni Architettoniche Esterne: **Leggere**  
 Alterazioni Architettoniche Interne: **No data**  
 Stato di conservazione: **Buono**  
 Valore: **V**  
**Tettoia adiacente a 2 con struttura portante in pietra e copertura in coppi**

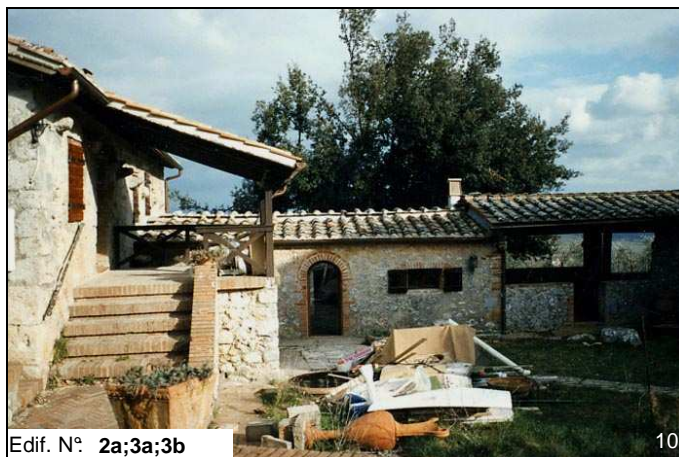
Edif. N° 2a;3a;3b

Edif. N°:	<b>3a</b>	F. 73 Part 35
Datazione:	<b>1825-1935</b>	Uso attuale: <b>Trasformato</b>
Dest. d'uso:	<b>rustico trasformato in civile abitazione temporanea</b>	
Alterazioni Tipologiche:	<b>No data</b>	
Alterazioni Architettoniche Esterne:	<b>Leggere</b>	
Alterazioni Architettoniche Interne:	<b>No data</b>	
Stato di conservazione:	<b>Buono</b>	
Valore:	<b>V</b>	
<b>Stalla in pietra adiacente a 3, ora parte della residenza</b>

Edif. N°:	<b>3b</b>	F. 73 Part 35
Datazione:	<b>1825-1935</b>	Uso attuale: <b>No data</b>
Dest. d'uso:	<b>No data</b>	
Alterazioni Tipologiche:	<b>No data</b>	
Alterazioni Architettoniche Esterne:	<b>No data</b>	
Alterazioni Architettoniche Interne:	<b>No data</b>	
Stato di conservazione:	<b>No data</b>	
Valore:	<b>N</b>	
<b>Tettoia in coppi sopra la scala esterna</b>

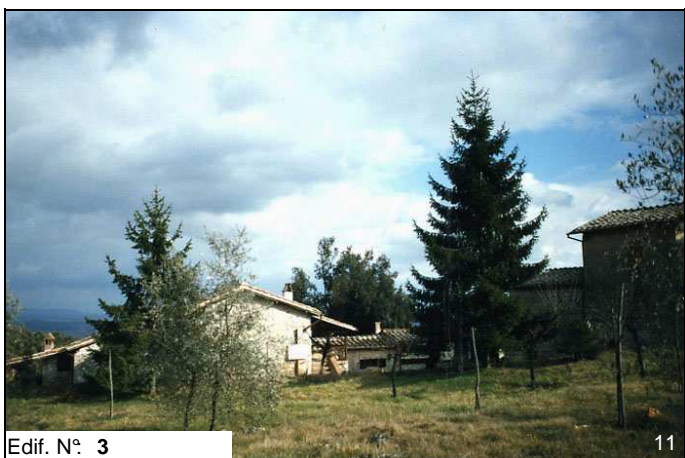
Edif. N° 3

Edif. N°:	<b>3</b>	F. 73 Part 35
Datazione:	<b>1825-1935</b>	Uso attuale: <b>Trasformato</b>
Dest. d'uso:	<b>Civile abitazione temporanea</b>	
Alterazioni Tipologiche:	<b>Ristrutturazione distributiva</b>	
Alterazioni Architettoniche Esterne:	<b>Gravi</b>	
Alterazioni Architettoniche Interne:	<b>No data</b>	
Stato di conservazione:	<b>Buono</b>	
Valore:	<b>V</b>	
<b>Edificio a sviluppo diacronico in pietra, su 2 piani, con scala esterna di accesso al 1° piano di recente fattura</b>

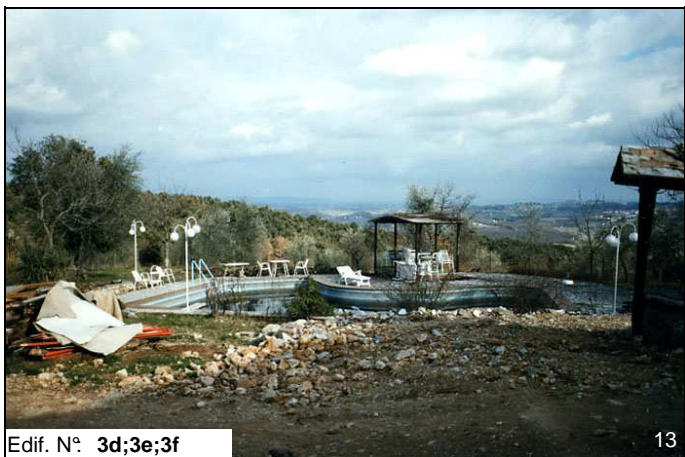
Edif. N° 3d;3e;3f

Edif. N°:	<b>3d</b>	F. 73 Part 68
Datazione:	<b>1825-1935</b>	Uso attuale: <b>No data</b>
Dest. d'uso:	<b>No data</b>	
Alterazioni Tipologiche:	<b>No data</b>	
Alterazioni Architettoniche Esterne:	<b>No data</b>	
Alterazioni Architettoniche Interne:	<b>No data</b>	
Stato di conservazione:	<b>No data</b>	
Valore:	<b>N</b>	
<b>Piscina</b>

Edif. N°:	<b>3e</b>	F. 73 Part 68
Datazione:	<b>1825-1935</b>	Uso attuale: <b>No data</b>
Dest. d'uso:	<b>No data</b>	
Alterazioni Tipologiche:	<b>No data</b>	
Alterazioni Architettoniche Esterne:	<b>No data</b>	
Alterazioni Architettoniche Interne:	<b>No data</b>	
Stato di conservazione:	<b>No data</b>	
Valore:	<b>N</b>	
<b>Tettoia in legno</b>

Edif. N°:	<b>3f</b>	F. 73 Part 68
Datazione:	<b>1825-1935</b>	Uso attuale: <b>Originario</b>
Dest. d'uso:	<b>No data</b>	
Alterazioni Tipologiche:	<b>No data</b>	
Alterazioni Architettoniche Esterne:	<b>No data</b>	
Alterazioni Architettoniche Interne:	<b>No data</b>	
Stato di conservazione:	<b>No data</b>	
Valore:	<b>CCA</b>	
<b>Pozzo in pietra con tettoia</b>

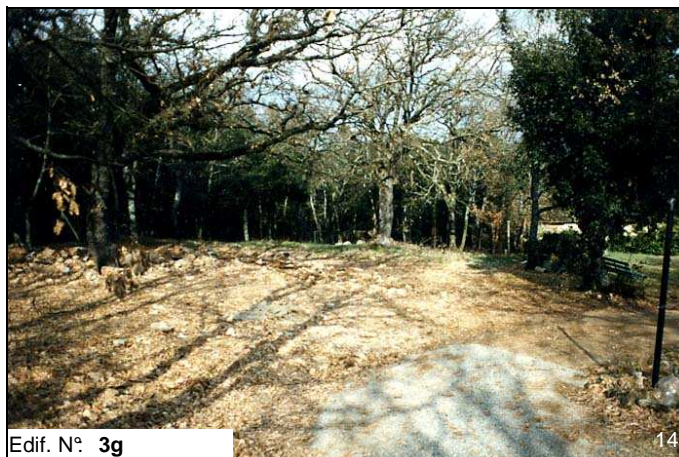
Edif. N° 3g

Edif. N°: <b>3g</b>	F. 73 Part 68
Datazione: <b>1825-1935</b>	Uso attuale: <b>Trasformato</b>
Dest. d'uso: <b>Altro uso</b>	
Alterazioni Tipologiche: <b>No data</b>	
Alterazioni Architettoniche Esterne: <b>No data</b>	
Alterazioni Architettoniche Interne: <b>No data</b>	
Stato di conservazione: <b>No data</b>	
Valore: <b>SV</b>	
<b>Rimessa in pietra</b>

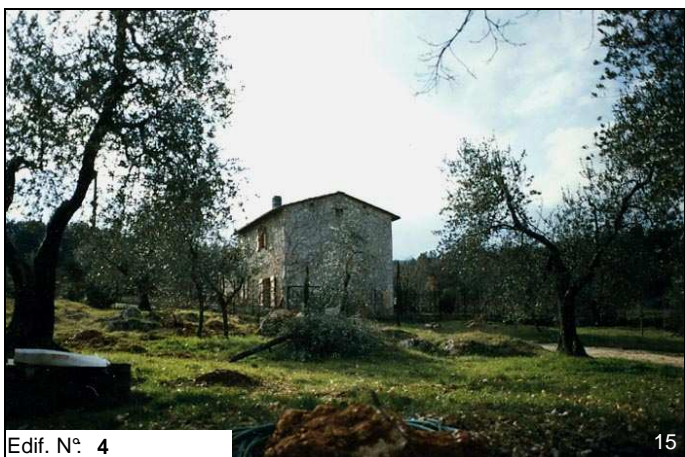
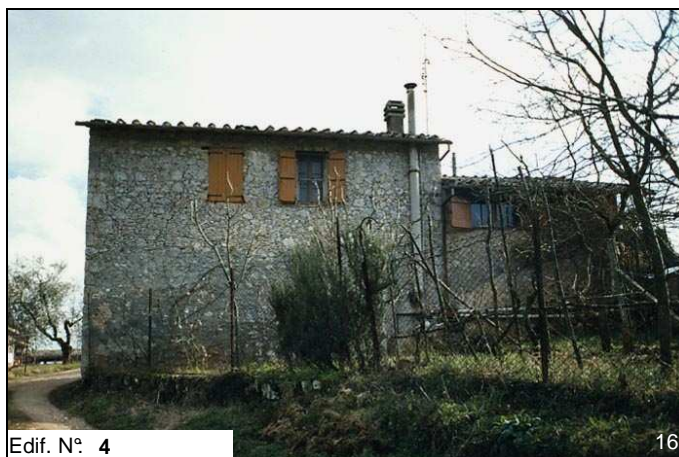
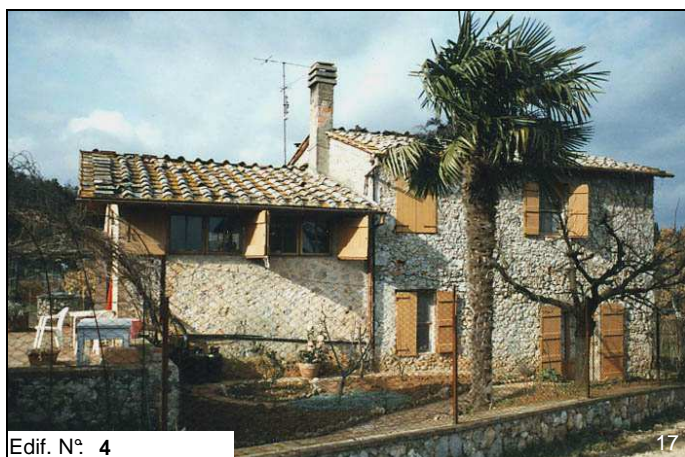
Edif. N°: <b>4</b>	F. 73 Part 24
Datazione: <b>1825-1935</b>	Uso attuale: <b>Trasformato</b>
Dest. d'uso: <b>rustico trasformato in civile abitazione temporanea</b>	
Alterazioni Tipologiche: <b>Ristrutturazione distributiva</b>	
Alterazioni Architettoniche Esterne: <b>Gravi</b>	
Alterazioni Architettoniche Interne: <b>No data</b>	
Stato di conservazione: <b>Buono</b>	
Valore: <b>SV</b>	
<b>Fienile di pendio in pietra con accesso ad arco parzialmente tamponato in lat.</b>

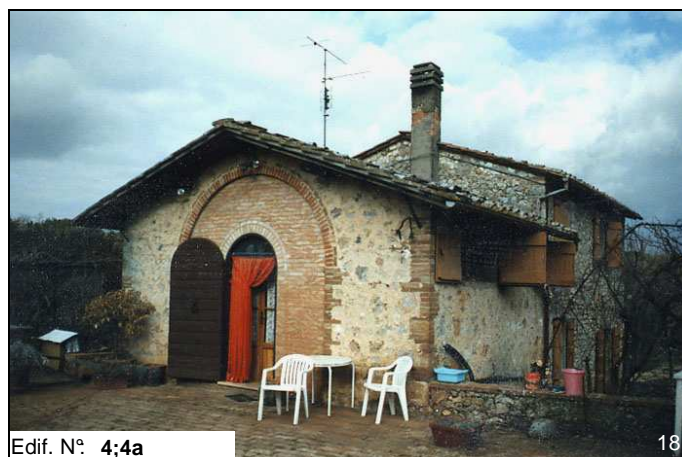
Edif. N° 4;4a

Edif. N°: <b>4a</b>	F. 73 Part 24
Datazione: <b>1825-1935</b>	Uso attuale: <b>No data</b>
Dest. d'uso: <b>No data</b>	
Alterazioni Tipologiche: <b>No data</b>	
Alterazioni Architettoniche Esterne: <b>No data</b>	
Alterazioni Architettoniche Interne: <b>No data</b>	
Stato di conservazione: <b>Buono</b>	
Valore: <b>V</b>	
<b>Aia lastricata in laterizio</b>

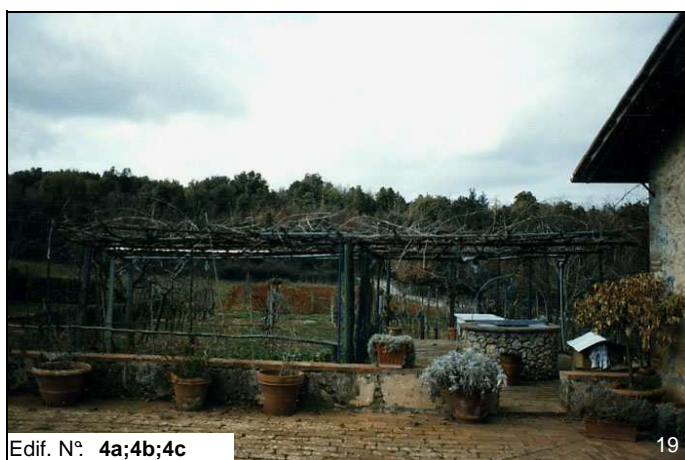
Edif. N° 4a;4b;4c

Edif. N°: <b>4b</b>	F. 73 Part 49
Datazione: <b>1825-1935</b>	Uso attuale: <b>Originario</b>
Dest. d'uso: <b>No data</b>	
Alterazioni Tipologiche: <b>No data</b>	
Alterazioni Architettoniche Esterne: <b>No data</b>	
Alterazioni Architettoniche Interne: <b>No data</b>	
Stato di conservazione: <b>Buono</b>	
Valore: <b>CCA</b>	
<b>Pozzo in pietra</b>

Edif. N°: <b>4c</b>	F. 73 Part 24
Datazione: <b>1825-1935</b>	Uso attuale: <b>No data</b>
Dest. d'uso: <b>No data</b>	
Alterazioni Tipologiche: <b>No data</b>	
Alterazioni Architettoniche Esterne: <b>No data</b>	
Alterazioni Architettoniche Interne: <b>No data</b>	
Stato di conservazione: <b>No data</b>	
Valore: <b>N</b>	
<b>Pergolato in metallo e legno</b>

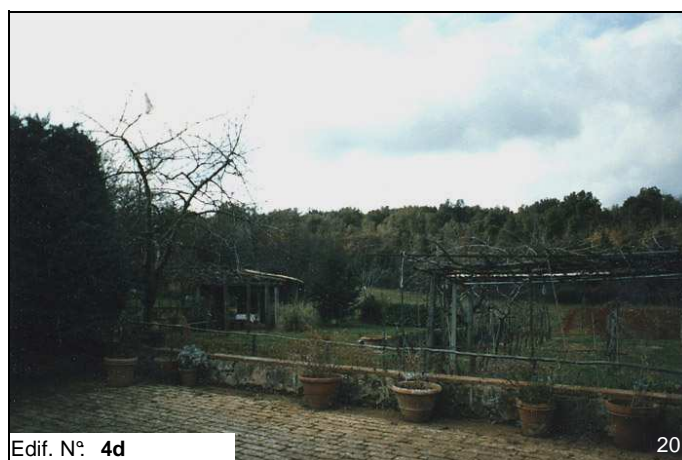
Edif. N° 4d

Edif. N°: <b>4d</b>	F. 73 Part 49
Datazione: <b>Presente al 1825</b>	Uso attuale: <b>No data</b>
Dest. d'uso: <b>No data</b>	
Alterazioni Tipologiche: <b>No data</b>	
Alterazioni Architettoniche Esterne: <b>No data</b>	
Alterazioni Architettoniche Interne: <b>No data</b>	
Stato di conservazione: <b>No data</b>	
Valore: <b>N</b>	
<b>Tettoia precaria</b>
