COMUNE DI MONTERIGGIONI: ANALISI DEL PATRIMONIO EDILIZIO ESISTENTE

ELENCO DEGLI EDIFICI DI PARTICOLARE VALORE CULTURALE ED AMBIENTALE NELLE ZONE AGRICOLE

Toponimo: **"Magia"**

Scheda: **8C**

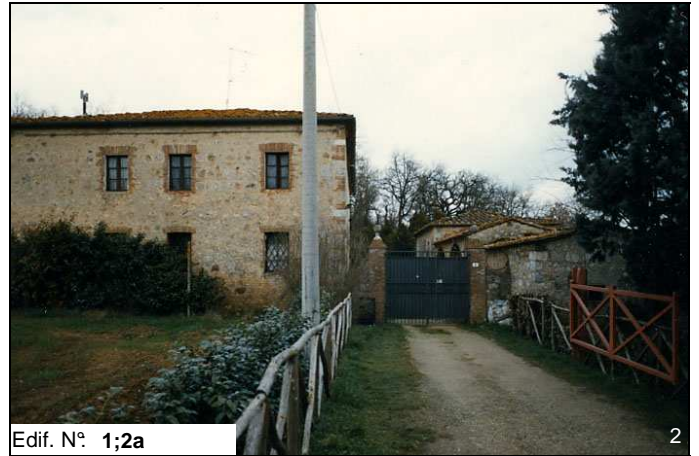
Edif. N° 1;2a

Edificio in pietra a sviluppo sincronico su due piani, presenta rustici al piano terra e unità abitativa al primo piano. Mostre in laterizio alle finestre

Rustico in pietra con forno adiacente a 2, presenta grandi conci angolari in laterizio

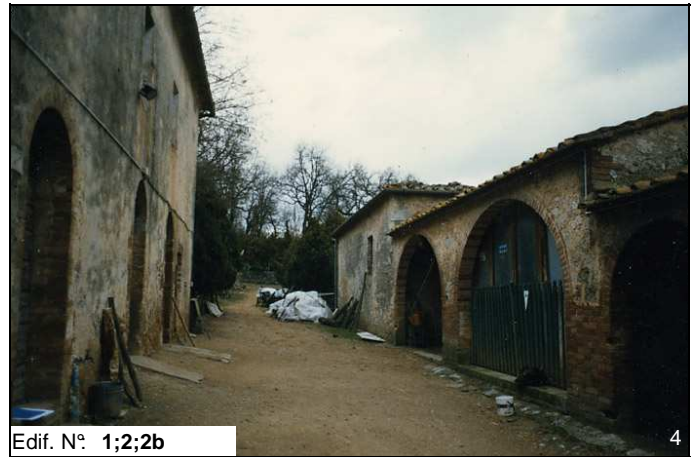
Edif. N° 1;2;2b

Parata in pietra con doppio accesso ad arco, uno vetrato, con mostre in laterizio

Fienile in pietra con grigliato in laterizio

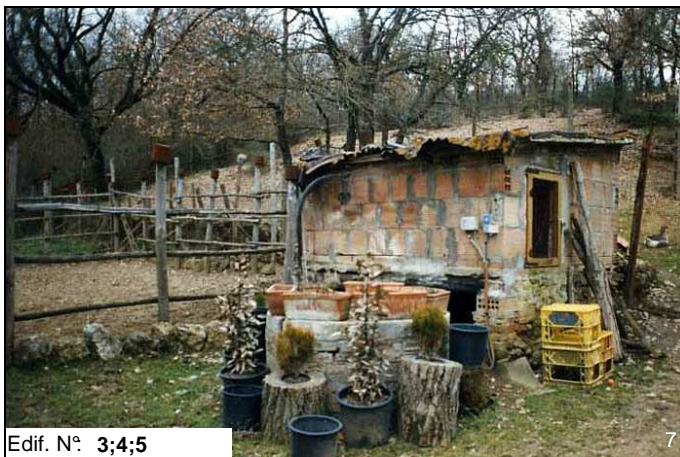
Edif. N° 3;4;5

Pozzo chiuso in pietra e laterizio

Pozzo in laterizio

Edif. N°: **5** F. **78** Part **32**
Datazione: **Presente al 1825** Uso attuale: **No data**
Dest. d'uso: **No data**
Alterazioni Tipologiche: **No data**
Alterazioni Architettoniche Esterne: **Assenti**
Alterazioni Architettoniche Interne: **No data**
Stato di conservazione: **No data**
Valore: **N**
Tettoie precarie in lamiera
