COMUNE DI MONTERIGGIONI: ANALISI DEL PATRIMONIO EDILIZIO ESISTENTE

ELENCO DEGLI EDIFICI DI PARTICOLARE VALORE CULTURALE ED AMBIENTALE NELLE ZONE AGRICOLE

Toponimo: **Novelleto**Isolato: **27**Oggetto: **Abitazione rurale e annessi rustici**Scheda: **2C**

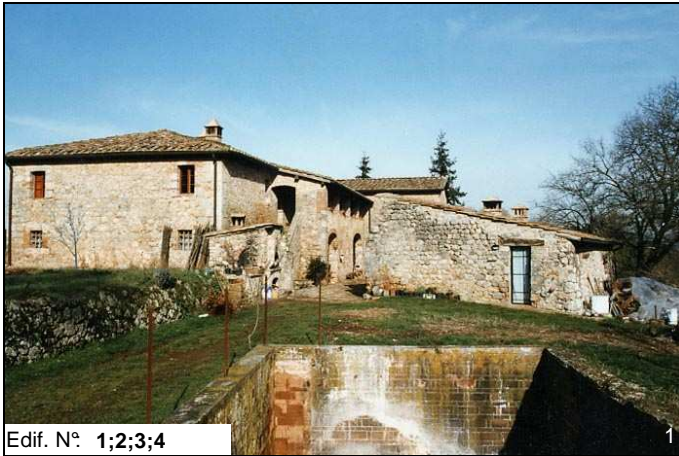
1

Edif. N°: **1** F. 46 Part 59
 Datazione: **Presente al 1825** Uso attuale: **Originario**
 Dest. d'uso: **Abitazione di addetti all'agricoltura**
 Alterazioni Tipologiche: **Introduzione servizi**
 Alterazioni Architettoniche Esterne: **Assenti**
 Alterazioni Architettoniche Interne: **No data**
 Stato di conservazione: **Buono**
 Valore: **RV**
Casa colonica, sviluppo unit. sincr., 2p, abit. sovrapp. a rustici separati. Accesso all'abit. da scala est. terminante in avancorpo loggia/portico, a 4 aperture architravate (anche al n°2). Passaggio arco ribassato al p.t. Muratura pietrame e conci ang.

Edif. N°: **2** F. 46 Part 59
 Datazione: **Presente al 1825** Uso attuale: **Originario**
 Dest. d'uso: **Abitazione di addetti all'agricoltura**
 Alterazioni Tipologiche: **Introduzione servizi**
 Alterazioni Architettoniche Esterne: **Assenti**
 Alterazioni Architettoniche Interne: **No data**
 Stato di conservazione: **Buono**
 Valore: **RV**
Edificio forma compatta, sviluppo unit. sincr., abitazione sovrapp. a rustici, 2p, muratura di pietrame e angolari in conci di pietra. copertura a capanna

Edif. N°: **3** F. 46 Part 59
 Datazione: **Presente al 1825** Uso attuale: **Originario**
 Dest. d'uso: **Rustico**
 Alterazioni Tipologiche: **Introduzione servizi**
 Alterazioni Architettoniche Esterne: **Assenti**
 Alterazioni Architettoniche Interne: **No data**
 Stato di conservazione: **Buono**
 Valore: **RV**
Annesso rustico di pendio, ingresso a arco ribassato e stipiti in conci di pietra su fronte O. Alle aperture architravi sia in pietra che in mattoni. copertura falda unica

Edif. N°: **4** F. 46 Part 103
 Datazione: **No data** Uso attuale: **No data**
 Dest. d'uso: **Altro uso**
 Alterazioni Tipologiche: **Introduzione servizi**
 Alterazioni Architettoniche Esterne: **Assenti**
 Alterazioni Architettoniche Interne: **No data**
 Stato di conservazione: **Buono**
 Valore: **SV**
Cisterna all'aperto

Edif. N° 1;2;3;4

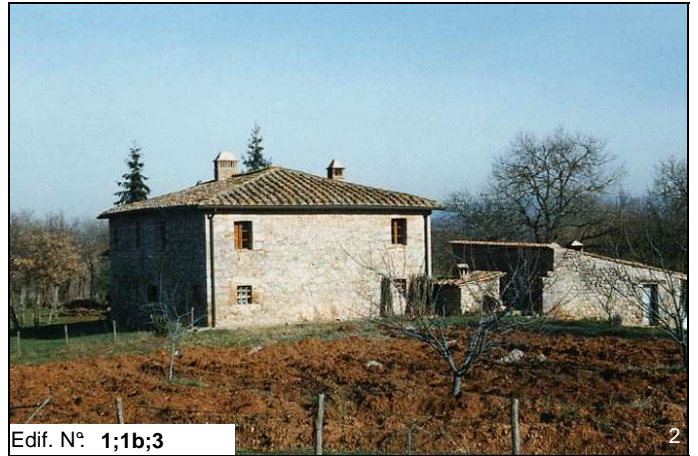
2

Edif. N°: **1b** F. 46 Part 59
 Datazione: **No data** Uso attuale: **No data**
 Dest. d'uso: **Rustico**
 Alterazioni Tipologiche: **Introduzione servizi**
 Alterazioni Architettoniche Esterne: **Assenti**
 Alterazioni Architettoniche Interne: **No data**
 Stato di conservazione: **Buono**
 Valore: **V**
Forno in pietra a vista, con copertura a falda unica

Edif. N° 1;1b;3

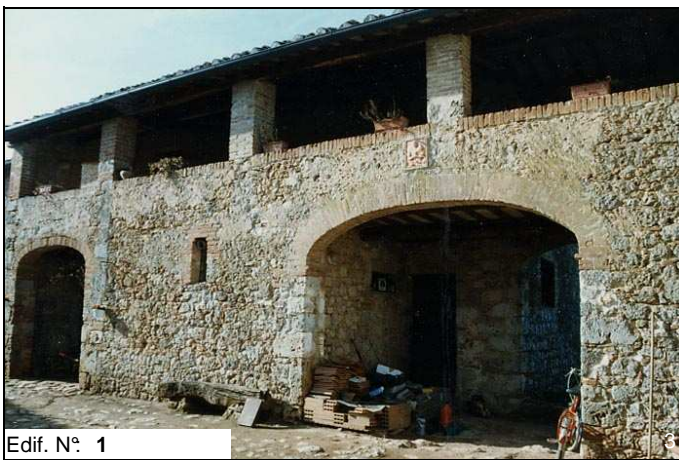
Edif. N° 1

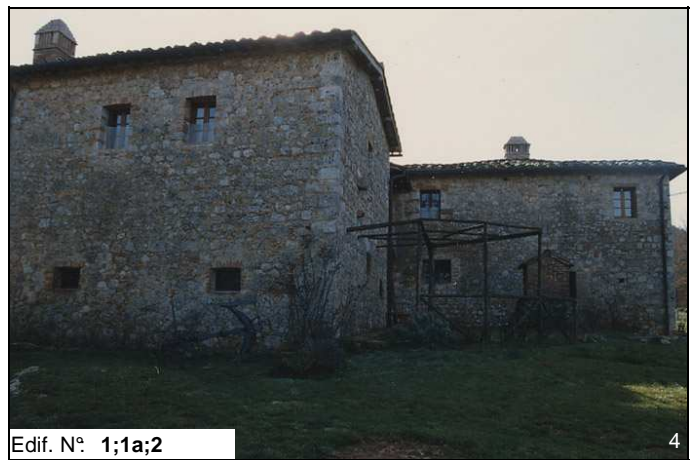
4

Edif. N°: **1a** F. 46 Part 59
 Datazione: **No data** Uso attuale: **No data**
 Dest. d'uso: **No data**
 Alterazioni Tipologiche: **Introduzione servizi**
 Alterazioni Architettoniche Esterne: **Assenti**
 Alterazioni Architettoniche Interne: **No data**
 Stato di conservazione: **Buono**
 Valore: **RV**
Pozzo coperto di forma quadrata in mattoni

Edif. N° 1;1a;2

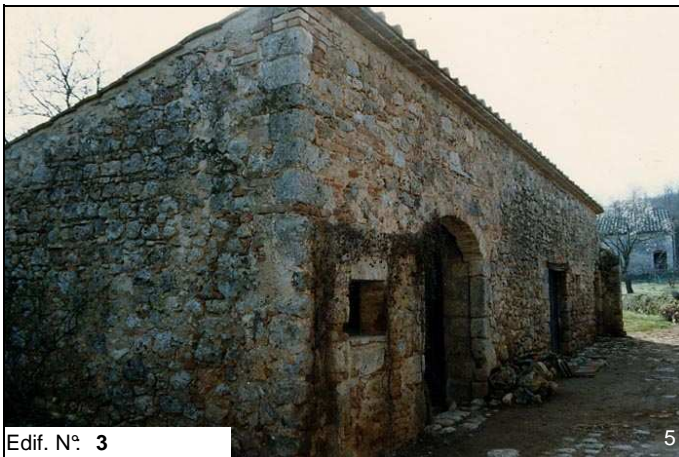
5

Edif. N° 3

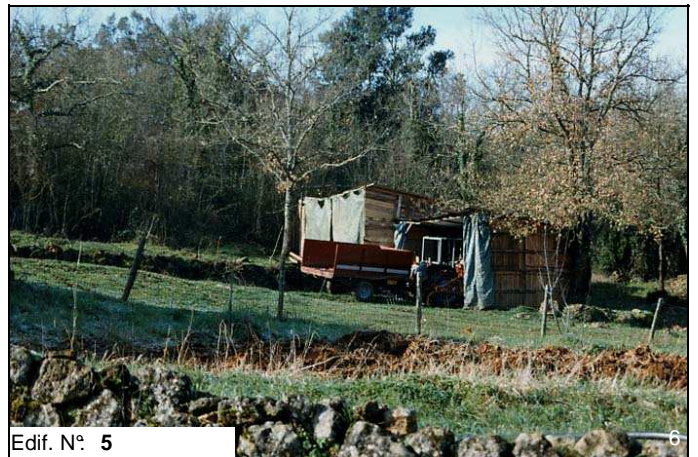
6

Edif. N°: 5	F. 46 Part 62
Datazione: No data	Uso attuale: No data
Dest. d'uso: No data	
Alterazioni Tipologiche: No data	
Alterazioni Architettoniche Esterne: No data	
Alterazioni Architettoniche Interne: No data	
Stato di conservazione: No data	
Valore: N	
2 Tettoie in legno ad uso rimessa attrezzi agricoli

Edif. N° 5

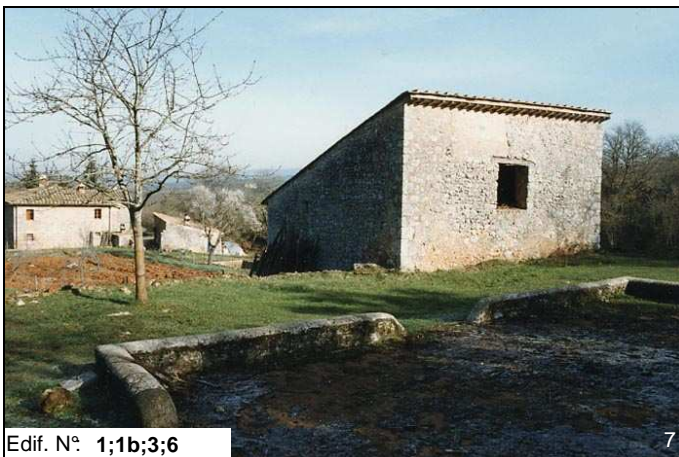
7

Edif. N°: 6	F. 46 Part 63
Datazione: Presente al 1825	Uso attuale: Originario
Dest. d'uso: Rustico	
Alterazioni Tipologiche: Assenti	
Alterazioni Architettoniche Esterne: Assenti	
Alterazioni Architettoniche Interne: No data	
Stato di conservazione: Buono	
Valore: V	
Ex fienile adibito a ovile, forma compatta, 1p, rasapietra e angolari in conci di pietra, copertura a falda unica. Ingresso a arco ribassato in mattoni, con stipiti in conci di pietra, su fronte N

Edif. N° 1;1b;3;6

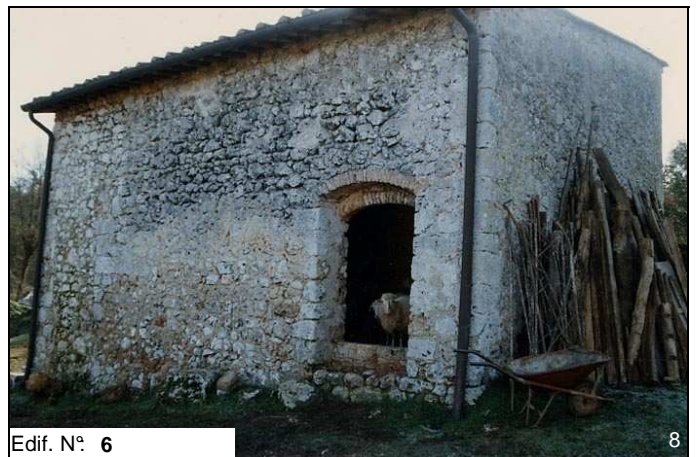
8

Edif. N° 6
