COMUNE DI MONTERIGGIONI: ANALISI DEL PATRIMONIO EDILIZIO ESISTENTE

ELENCO DEGLI EDIFICI DI PARTICOLARE VALORE CULTURALE ED AMBIENTALE NELLE ZONE AGRICOLE

Toponimo: **La Casella**

Scheda: **3C**

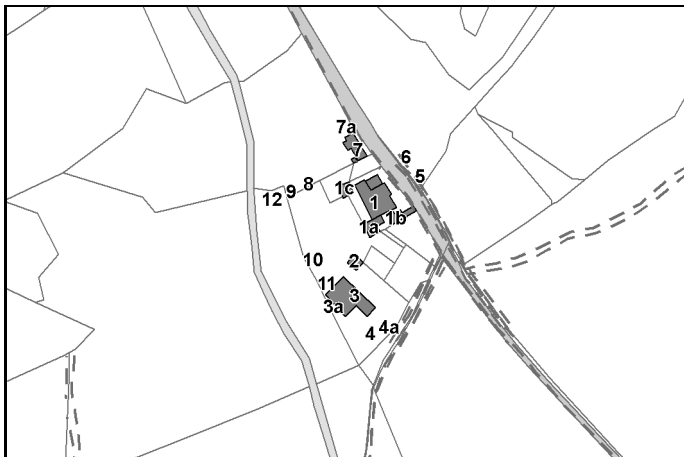
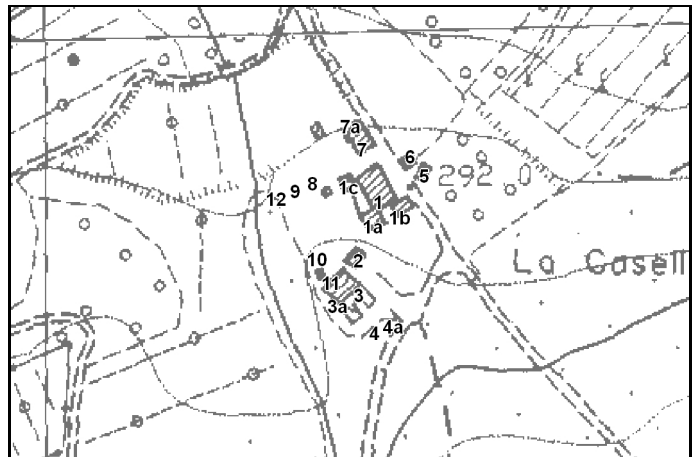
Edif. N°: **1** F. 47 Part 19
 Datazione: **Presente al 1825** Uso attuale: **Trasformato**
 Dest. d'uso: **Civile abitazione permanente**
 Alterazioni Tipologiche: **Frazionamento in più alloggi**
 Alterazioni Architettoniche Esterne: **Totali**
 Alterazioni Architettoniche Interne: **No data**
 Stato di conservazione: **Buono**
 Valore: **SV**
Ex casa colonica, sviluppo diacr. compl. ristruttur. uso civ. abit., forma compatta con volumi in aderenza a 2p. Muratura intonacata con tratti di muro a scarpa sul fronte O.

Edif. N°: **1a** F. 47 Part 49
 Datazione: **No data** Uso attuale: **No data**
 Dest. d'uso: **Civile abitazione permanente**
 Alterazioni Tipologiche: **No data**
 Alterazioni Architettoniche Esterne: **No data**
 Alterazioni Architettoniche Interne: **No data**
 Stato di conservazione: **Buono**
 Valore: **N**
Corpo giustapposto a O al n°1, a uso civile abitazione, 1p, in blocchi di cemento

Edif. N°: **1b** F. 47 Part 51
 Datazione: **No data** Uso attuale: **No data**
 Dest. d'uso: **Rustico**
 Alterazioni Tipologiche: **No data**
 Alterazioni Architettoniche Esterne: **No data**
 Alterazioni Architettoniche Interne: **No data**
 Stato di conservazione: **Buono**
 Valore: **SV**
Annesso rustico a 1p, in muratura di pietrame con angolari in mattoni, con copertura a capanna

Edif. N°: **1c** F. 47 Part 50
 Datazione: **No data** Uso attuale: **No data**
 Dest. d'uso: **No data**
 Alterazioni Tipologiche: **No data**
 Alterazioni Architettoniche Esterne: **No data**
 Alterazioni Architettoniche Interne: **No data**
 Stato di conservazione: **Buono**
 Valore: **N**
Annesso in muratura 1p

Edif. N°: **2** F. 47 Part 52
 Datazione: **1825-1935** Uso attuale: **Trasformato**
 Dest. d'uso: **rustico trasformato in civile abitazione permanente**
 Alterazioni Tipologiche: **No data**
 Alterazioni Architettoniche Esterne: **Totali**
 Alterazioni Architettoniche Interne: **No data**
 Stato di conservazione: **Buono**
 Valore: **CCA**
Ex annesso adibito a civile abitazione a 1p, forma compatta, in muratura intonacata, con copertura a capanna

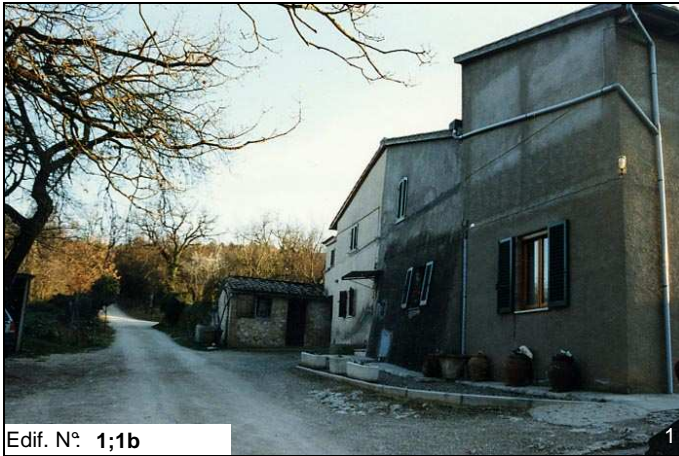
1

Edif. N° 1;1b

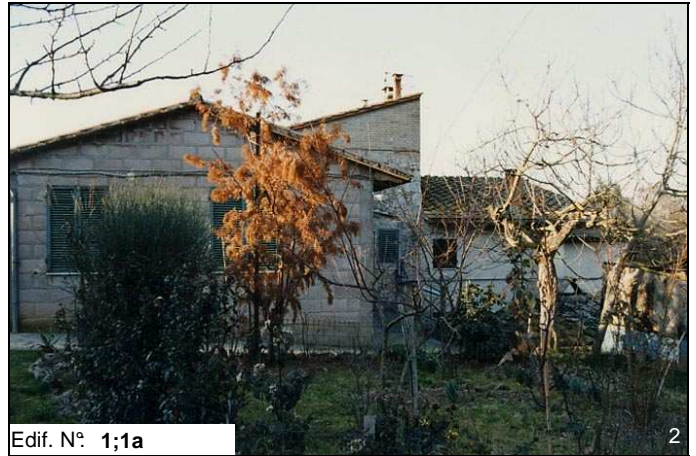
2

Edif. N° 1;1a

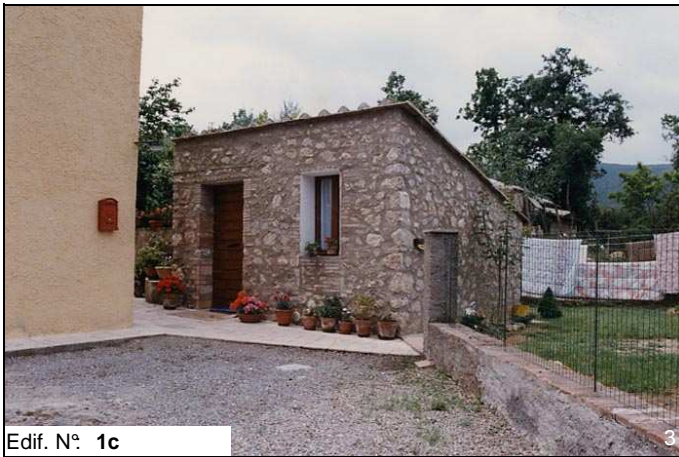
3

Edif. N° 1c

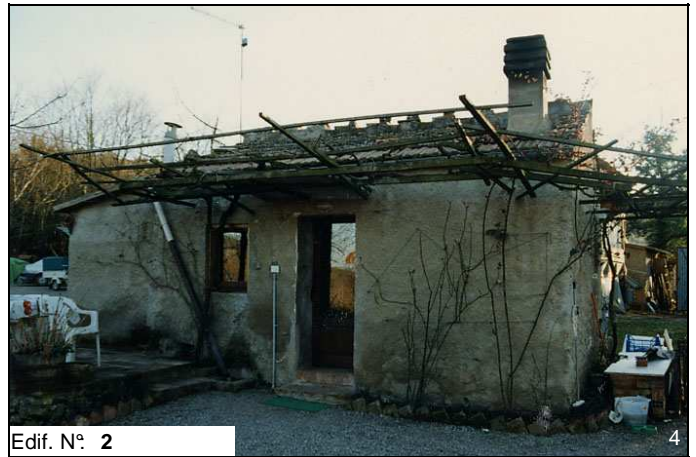
4

Edif. N° 2

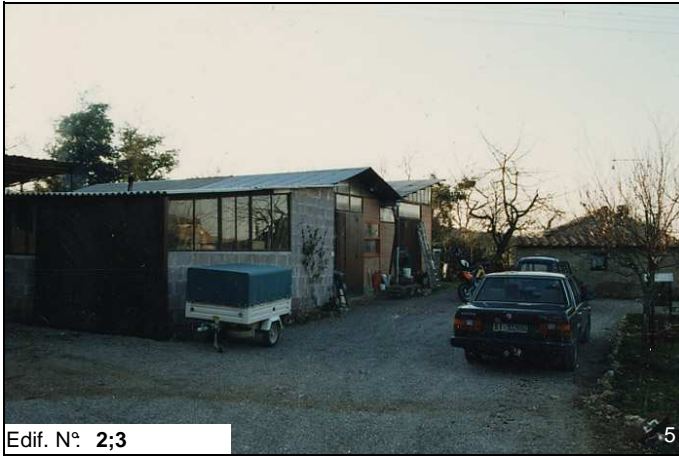
5

Edif. N°: **3** F. 47 Part 20
 Datazione: **No data** Uso attuale: **No data**
 Dest. d'uso: **Laboratorio artigiano**
 Alterazioni Tipologiche: **No data**
 Alterazioni Architettoniche Esterne: **No data**
 Alterazioni Architettoniche Interne: **No data**
 Stato di conservazione: **Buono**
 Valore: **N**
Laboratorio artigiano (tre capannoni in aderenza in blocchi di cemento e lamiera)

Edif. N° 2;3

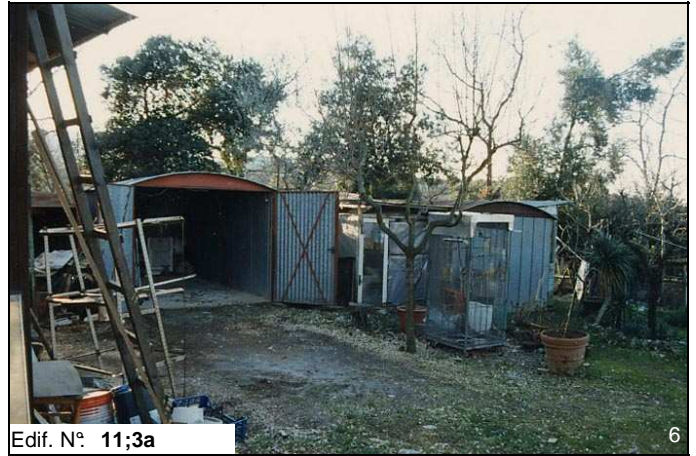
6

Edif. N°: 3a	F. 47 Part 20
Datazione: No data	Usò attuale: No data
Dest. d'uso: Laboratorio artigiano	
Alterazioni Tipologiche: No data	
Alterazioni Architettoniche Esterne: No data	
Alterazioni Architettoniche Interne: No data	
Stato di conservazione: Buono	
Valore: N	
Annesso in muratura a 1p

Edif. N°: 11	F. 47 Part 68
Datazione: Dopo il 1935	Uso attuale: No data
Dest. d'uso: No data	
Alterazioni Tipologiche: No data	
Alterazioni Architettoniche Esterne: No data	
Alterazioni Architettoniche Interne: No data	
Stato di conservazione: No data	
Valore: N	
2 box in lamiera, con baracca interposta e una giustapposta a N, in materiali vari

Edif. N° 11;3a

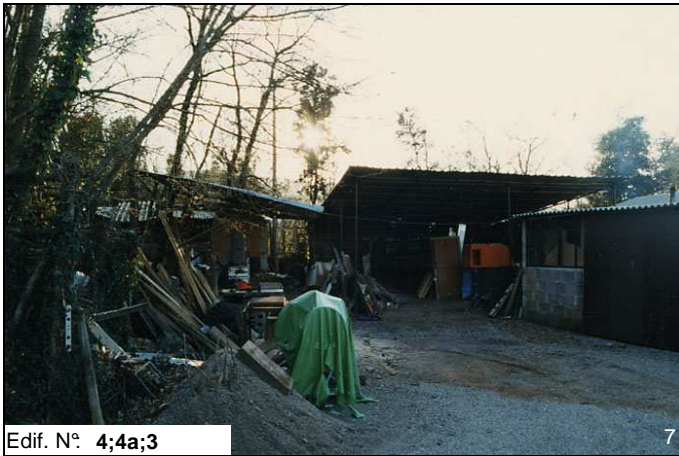
7

Edif. N°: 4	F. 47 Part 68
Datazione: No data	Usò attuale: No data
Dest. d'uso: Laboratorio artigiano	
Alterazioni Tipologiche: No data	
Alterazioni Architettoniche Esterne: No data	
Alterazioni Architettoniche Interne: No data	
Stato di conservazione: Buono	
Valore: N	
Tettoia in struttura metallica

Edif. N°: 4a	F. 47 Part 68
Datazione: No data	Usò attuale: No data
Dest. d'uso: Laboratorio artigiano	
Alterazioni Tipologiche: No data	
Alterazioni Architettoniche Esterne: No data	
Alterazioni Architettoniche Interne: No data	
Stato di conservazione: Buono	
Valore: N	
Aggregato di tettoie e baracche in materiali vari

Edif. N° 4;4a;3

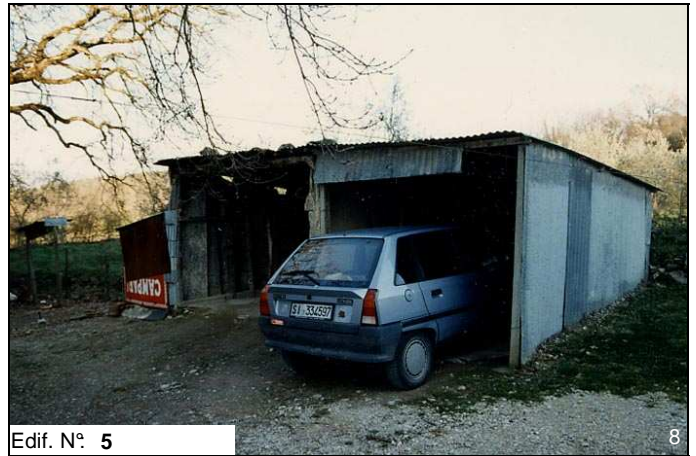
8

Edif. N°: 5	F. 46 Part 52
Datazione: No data	Usò attuale: No data
Dest. d'uso: No data	
Alterazioni Tipologiche: No data	
Alterazioni Architettoniche Esterne: No data	
Alterazioni Architettoniche Interne: No data	
Stato di conservazione: Buono	
Valore: N	
2 box in aderenza in legno e lamiera

Edif. N° 5

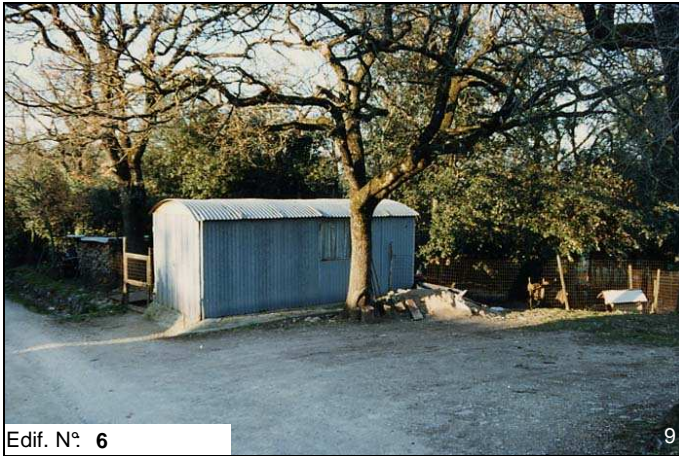
9

Edif. N°: 6	F. 46 Part 52
Datazione: No data	Usò attuale: No data
Dest. d'uso: No data	
Alterazioni Tipologiche: No data	
Alterazioni Architettoniche Esterne: No data	
Alterazioni Architettoniche Interne: No data	
Stato di conservazione: Buono	
Valore: N	
Box in lamiera

Edif. N° 6

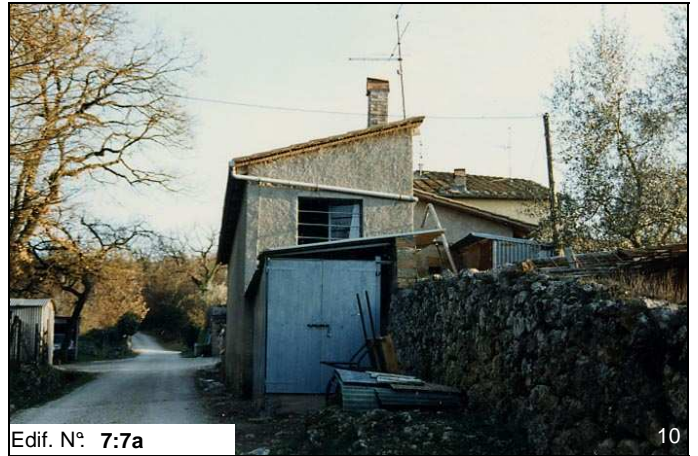
10

Edif. N°: 7	F. 47 Part 18
Datazione: No data	Usò attuale: No data
Dest. d'uso: Altro uso	
Alterazioni Tipologiche: No data	
Alterazioni Architettoniche Esterne: No data	
Alterazioni Architettoniche Interne: No data	
Stato di conservazione: Buono	
Valore: N	
Annesso ristrutturato, a 2p, in muratura, su pendio, con copertura a falda unica

Edif. N°: 7a	F. 47 Part 67
Datazione: No data	Usò attuale: No data
Dest. d'uso: No data	
Alterazioni Tipologiche: No data	
Alterazioni Architettoniche Esterne: No data	
Alterazioni Architettoniche Interne: No data	
Stato di conservazione: Buono	
Valore: N	
Box in lamiera

Edif. N° 7:7a

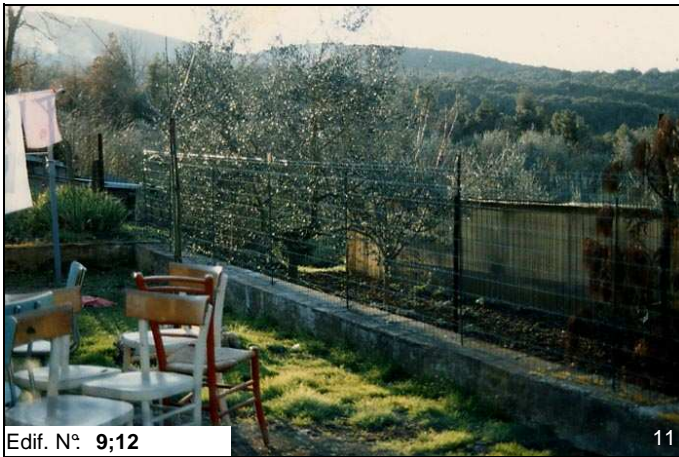
11

Edif. N°: 9	F. 47 Part 67
Datazione: Dopo il 1935	Uso attuale: No data
Dest. d'uso: No data	
Alterazioni Tipologiche: No data	
Alterazioni Architettoniche Esterne: No data	
Alterazioni Architettoniche Interne: No data	
Stato di conservazione: No data	
Valore: N	
Annesso 1p, in vetroresina

Edif. N°: 12	F. 47 Part 17
Datazione: Dopo il 1935	Uso attuale: No data
Dest. d'uso: No data	
Alterazioni Tipologiche: No data	
Alterazioni Architettoniche Esterne: No data	
Alterazioni Architettoniche Interne: No data	
Stato di conservazione: No data	
Valore: No data	
Annesso a 1p in materiali vari

Edif. N° 9;12

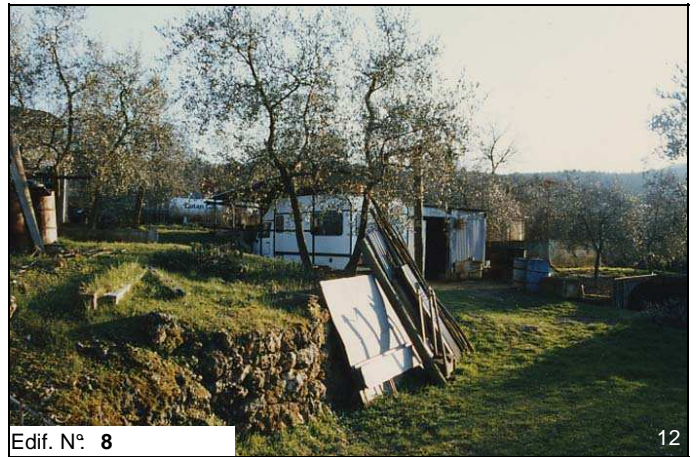
12

Edif. N°: 8	F. 47 Part 67
Datazione: Dopo il 1935	Usò attuale: No data
Dest. d'uso: No data	
Alterazioni Tipologiche: No data	
Alterazioni Architettoniche Esterne: No data	
Alterazioni Architettoniche Interne: No data	
Stato di conservazione: No data	
Valore: N	
Tettoia e baracca in legno e lamiera

Edif. N° 8

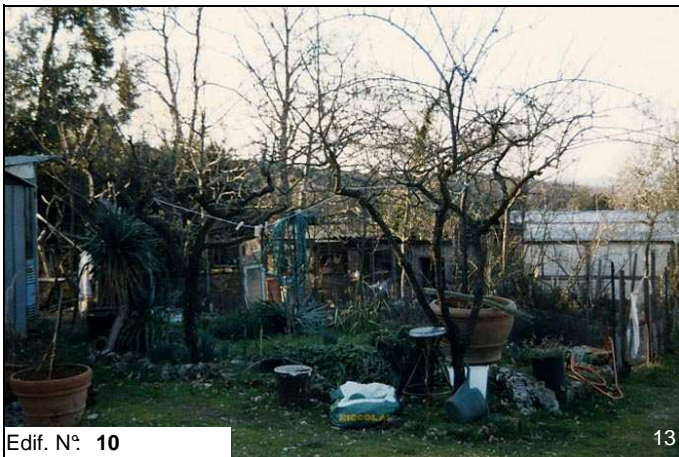
13

Edif. N°: 10	F. 47 Part 68
Datazione: Dopo il 1935	Uso attuale: No data
Dest. d'uso: No data	
Alterazioni Tipologiche: No data	
Alterazioni Architettoniche Esterne: No data	
Alterazioni Architettoniche Interne: No data	
Stato di conservazione: No data	
Valore: N	
Aggregato di baracche in materiali vari

Edif. N° 10

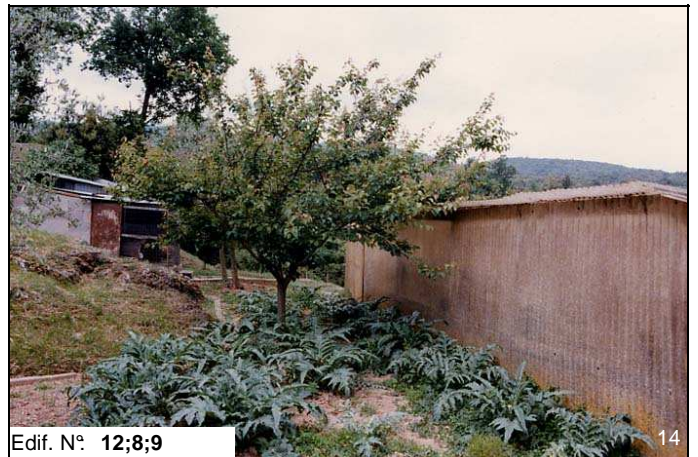
14

Edif. N° 12;8;9
