COMUNE DI MONTERIGGIONI: ANALISI DEL PATRIMONIO EDILIZIO ESISTENTE

ELENCO DEGLI EDIFICI DI PARTICOLARE VALORE CULTURALE ED AMBIENTALE NELLE ZONE AGRICOLE

Toponimo: **Uccellatoio**Isolato: **27**Oggetto: **Abitazione rurale e annessi rustici**Scheda: **8C**

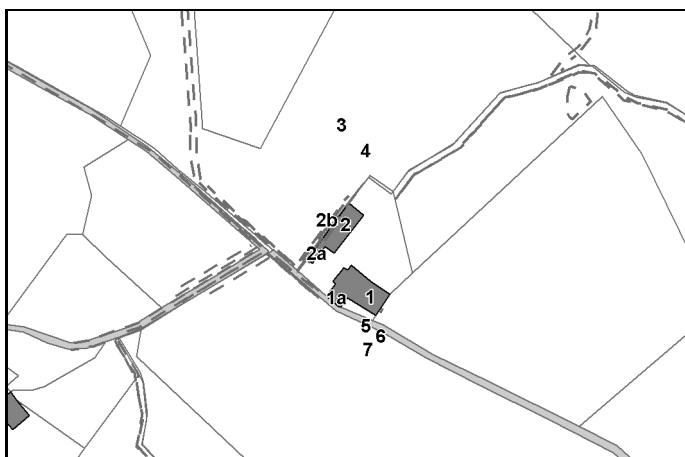
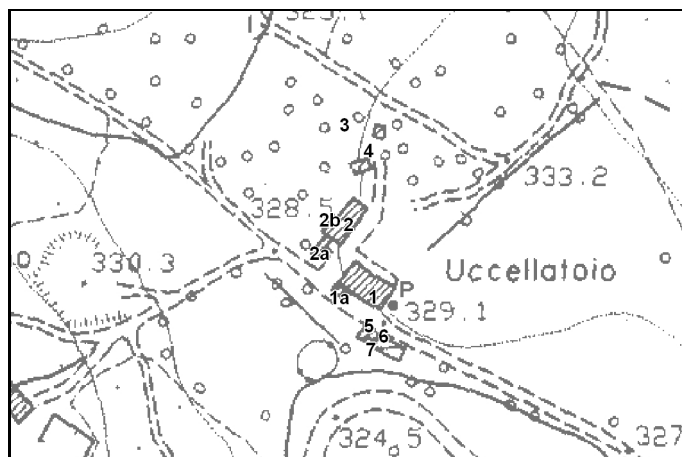
Edif. N°: **1** F. 75 Part 2
 Datazione: **Presente al 1825** Uso attuale: **Originario**
 Dest. d'uso: **Abitazione di addetti all'agricoltura**
 Alterazioni Tipologiche: **Frazionamento in più alloggi**
 Alterazioni Architettoniche Esterne: **Assenti**
 Alterazioni Architettoniche Interne: **No data**
 Stato di conservazione: **Buono**
 Valore: **V**
Casa col., sviluppo diacr.unit., 2p, corpo doppio, abit. sovrapp. a rustici separati e giustapp.. Muratura di pietrame in parte intonacata e accesso all'abitazione da scala esterna parallela al fronte NO

Edif. N°: **1a** F. 75 Part 2
 Datazione: **Presente al 1825** Uso attuale: **No data**
 Dest. d'uso: **Rustico**
 Alterazioni Tipologiche: **No data**
 Alterazioni Architettoniche Esterne: **Assenti**
 Alterazioni Architettoniche Interne: **No data**
 Stato di conservazione: **Buono**
 Valore: **V**
Parata in aderenza sul fronte O, con ingresso a arco in mattoni. In muratura di pietrame con conci angolari in pietra

Edif. N°: **2** F. 75 Part 2
 Datazione: **1825-1935** Uso attuale: **Originario**
 Dest. d'uso: **Rustico**
 Alterazioni Tipologiche: **No data**
 Alterazioni Architettoniche Esterne: **Leggere**
 Alterazioni Architettoniche Interne: **No data**
 Stato di conservazione: **Buono**
 Valore: **V**
Stalle, 1p, sviluppo unitario sincronico in muratura di pietrame. Angolari e ricorsi orizzontali in mattoni. Lungo i fronti NO e SE, 4 aperture semicircolari in mattoni

Edif. N°: **2a** F. 75 Part 2
 Datazione: **1825-1935** Uso attuale: **Trasformato**
 Dest. d'uso: **Rustico**
 Alterazioni Tipologiche: **No data**
 Alterazioni Architettoniche Esterne: **Assenti**
 Alterazioni Architettoniche Interne: **No data**
 Stato di conservazione: **Buono**
 Valore: **V**
Stalletti in volume allungato a 1p, in aderenza al n°2 a SO. In muratura di pietrame con angolari in mattoni e copertura a capanna.

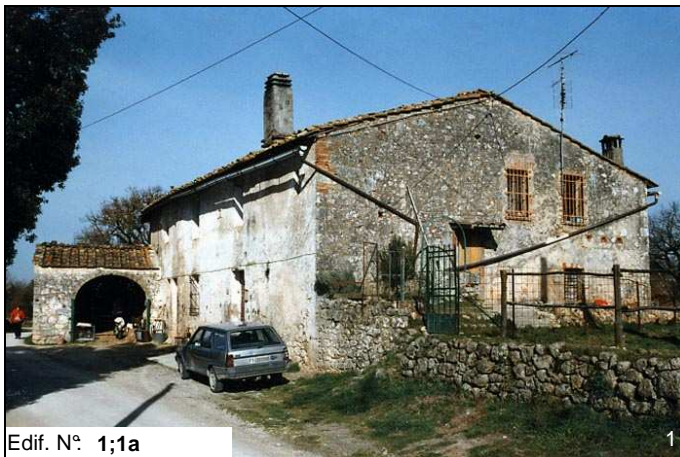
1

Edif. N° 1;1a

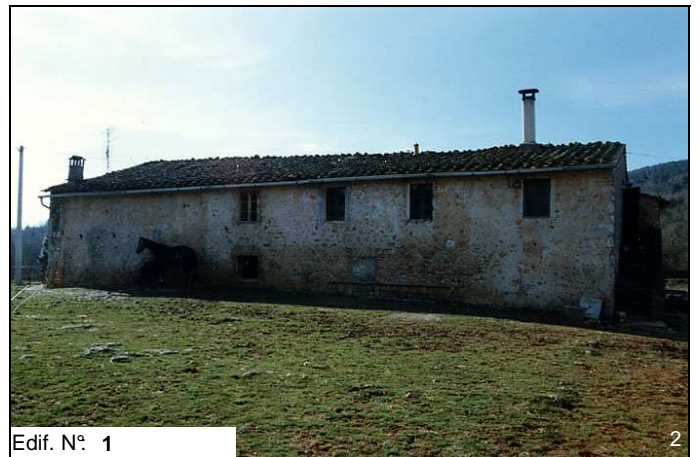
2

Edif. N° 1

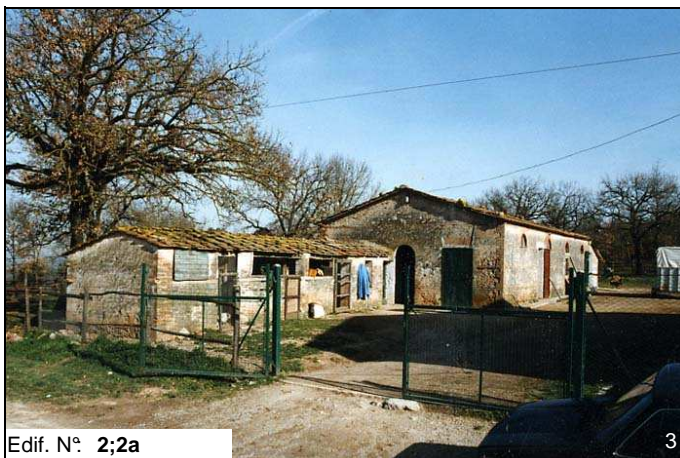
3

Edif. N° 2;2a

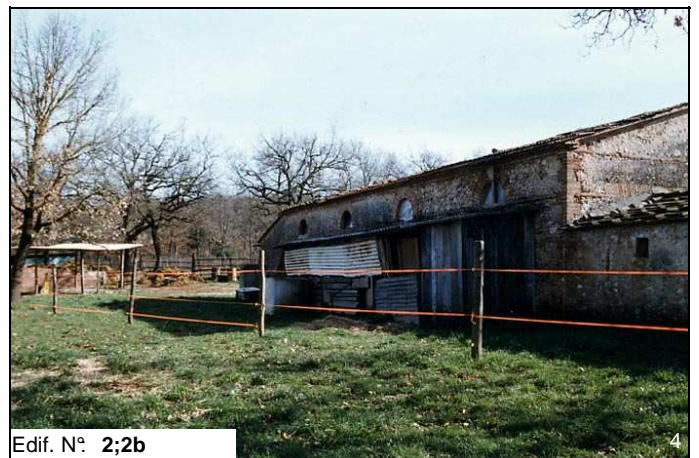
4

Edif. N°: **2b** F. 50 Part 8
 Datazione: **No data** Uso attuale: **No data**
 Dest. d'uso: **No data**
 Alterazioni Tipologiche: **No data**
 Alterazioni Architettoniche Esterne: **Assenti**
 Alterazioni Architettoniche Interne: **No data**
 Stato di conservazione: **Buono**
 Valore: **N**
Baracca in lamiera

Edif. N° 2;2b

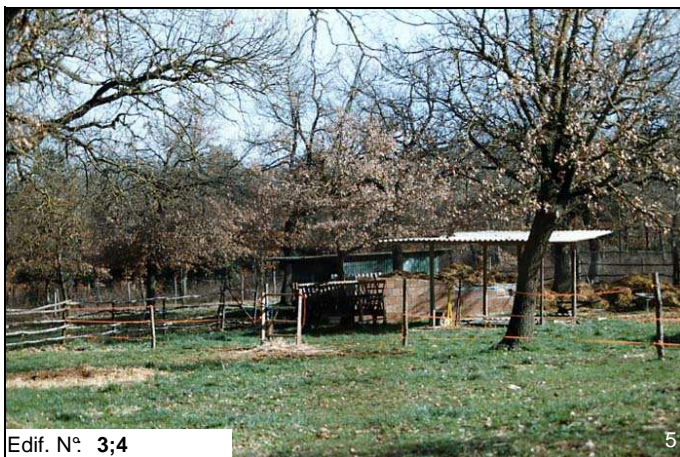
5

Edif. N°: **3** F. 50 Part 8
 Datazione: **No data** Uso attuale: **No data**
 Dest. d'uso: **No data**
 Alterazioni Tipologiche: **No data**
 Alterazioni Architettoniche Esterne: **Assenti**
 Alterazioni Architettoniche Interne: **No data**
 Stato di conservazione: **Buono**
 Valore: **N**
Box in lamiera

Edif. N°: 4	F. 50 Part 8
Datazione: No data	Uso attuale: No data
Dest. d'uso: No data	
Alterazioni Tipologiche: No data	
Alterazioni Architettoniche Esterne: Assenti	
Alterazioni Architettoniche Interne: No data	
Stato di conservazione: Buono	
Valore: N	
Tettoia in legno

Edif. N° 3;4

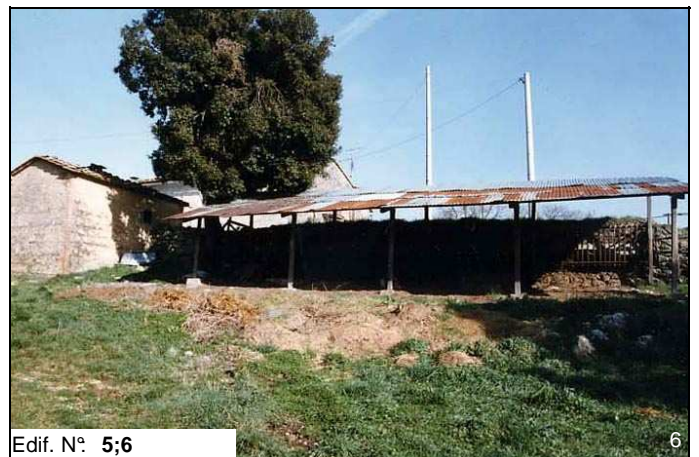
Edif. N°: 5	F. 75 Part 3
Datazione: No data	Uso attuale: Originario
Dest. d'uso: Rustico	
Alterazioni Tipologiche: No data	
Alterazioni Architettoniche Esterne: Assenti	
Alterazioni Architettoniche Interne: No data	
Stato di conservazione: Buono	
Valore: V	
Annesso inglobante forno porticato in muratura di pietrame

Edif. N°: 6	F. 75 Part 3
Datazione: No data	Uso attuale: No data
Dest. d'uso: No data	
Alterazioni Tipologiche: No data	
Alterazioni Architettoniche Esterne: Assenti	
Alterazioni Architettoniche Interne: No data	
Stato di conservazione: Buono	
Valore: N	
Tettoia in legno e lamiera

Edif. N° 5;6

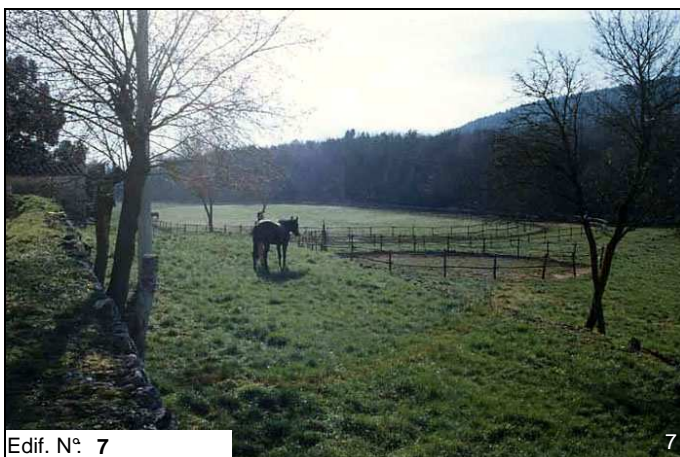
Edif. N°: 7	F. 75 Part 3
Datazione: No data	Uso attuale: No data
Dest. d'uso: No data	
Alterazioni Tipologiche: No data	
Alterazioni Architettoniche Esterne: Assenti	
Alterazioni Architettoniche Interne: No data	
Stato di conservazione: Buono	
Valore: N	
Circuiti per cavalli

Edif. N° 7
