COMUNE DI MONTERIGGIONI: ANALISI DEL PATRIMONIO EDILIZIO ESISTENTE

ELENCO DEGLI EDIFICI DI PARTICOLARE VALORE CULTURALE ED AMBIENTALE NELLE ZONE AGRICOLE

Toponimo: **Bracciano**

Scheda: **7CS104C**

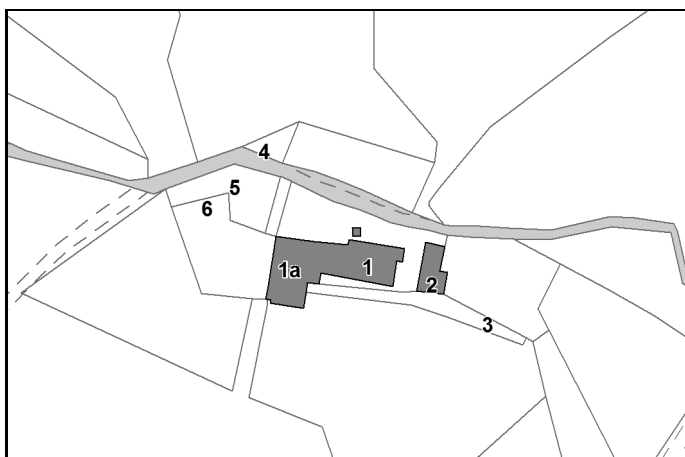
Edif. N°: **1** F. 48 Part 18
 Datazione: **1825-1935** Uso attuale: **Originario**
 Dest. d'uso: **Abitazione di addetti all'agricoltura**
 Alterazioni Tipologiche: **Introduzione servizi**
 Alterazioni Architettoniche Esterne: **No data**
 Alterazioni Architettoniche Interne: **No data**
 Stato di conservazione: **Buono**
 Valore: **SV**
Abitaz. di addetti all'agric., sviluppo unit., ristrutturata in 1 unità abit. a volume allungato a 2p. Abit. sovrapposta a rustici, rustici separati. Accesso all'abit. da scala esterna, in cemento parallela fronte N. Muratura di pietrame stuccata

Edif. N°: **1a** F. 48 Part 18
 Datazione: **1825-1935** Uso attuale: **Trasformato**
 Dest. d'uso: **Abitazione di addetti all'agricoltura**
 Alterazioni Tipologiche: **No data**
 Alterazioni Architettoniche Esterne: **Gravi**
 Alterazioni Architettoniche Interne: **No data**
 Stato di conservazione: **Buono**
 Valore: **SV**
Casa colonica di pendio, sviluppo unit., 2p, ristrutturata in 2 unità abit., in aderenza a 1. Accesso al 1° scala esterna. Abit. sovrapp. a rustici. Muratura di pietrame stuccata, ricorsi orizz. in laterizio. Fronte N., al p.t. ingresso a arco in mattoni

Edif. N°: **2** F. 48 Part 18
 Datazione: **1825-1935** Uso attuale: **Trasformato**
 Dest. d'uso: **Rustico**
 Alterazioni Tipologiche: **No data**
 Alterazioni Architettoniche Esterne: **No data**
 Alterazioni Architettoniche Interne: **No data**
 Stato di conservazione: **Buono**
 Valore: **V**
Rustico di pendio, stalletti al piano rialzato e portico inglobante precedentemente forno ora dismesso

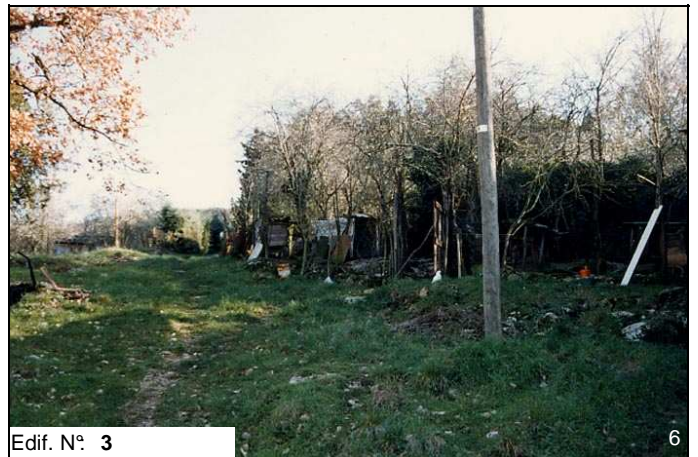
Edif. N° 3

Edif. N°: **3** F. 48 Part 81
 Datazione: **No data** Uso attuale: **No data**
 Dest. d'uso: **No data**
 Alterazioni Tipologiche: **No data**
 Alterazioni Architettoniche Esterne: **No data**
 Alterazioni Architettoniche Interne: **No data**
 Stato di conservazione: **Buono**
 Valore: **N**
Filata di baracche in materiali vari

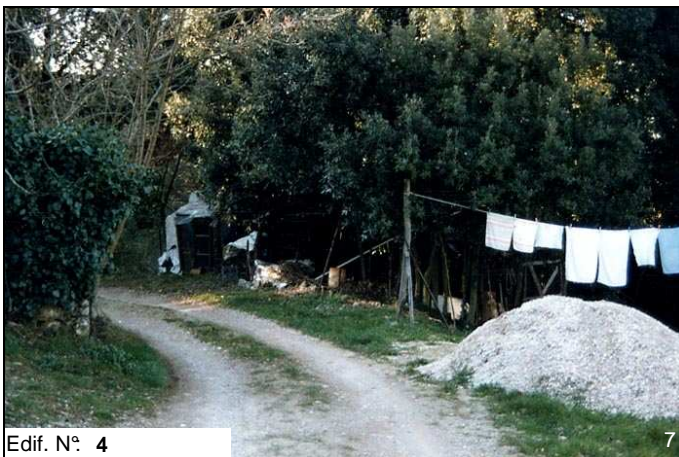
Edif. N° 4

Edif. N°: **4** F. 48 Part 63
 Datazione: **No data** Uso attuale: **No data**
 Dest. d'uso: **No data**
 Alterazioni Tipologiche: **No data**
 Alterazioni Architettoniche Esterne: **No data**
 Alterazioni Architettoniche Interne: **No data**
 Stato di conservazione: **Buono**
 Valore: **N**
Filata di baracche in materiali vari

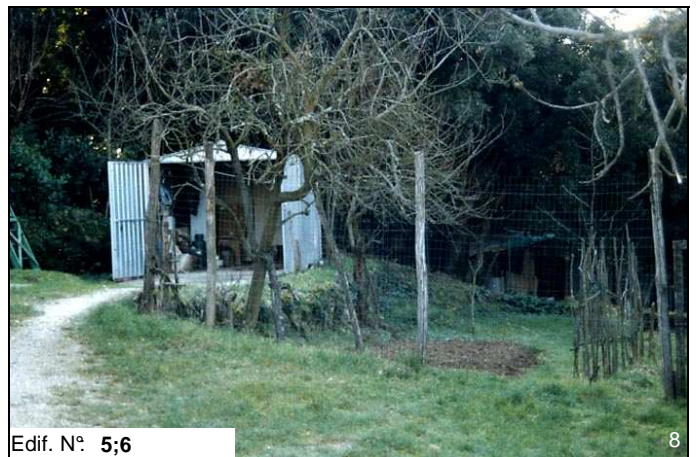
Edif. N° 5;6

Edif. N°: **5** F. 48 Part 17
 Datazione: **No data** Uso attuale: **No data**
 Dest. d'uso: **No data**
 Alterazioni Tipologiche: **No data**
 Alterazioni Architettoniche Esterne: **No data**
 Alterazioni Architettoniche Interne: **No data**
 Stato di conservazione: **Buono**
 Valore: **N**
Baracche in materiali vari

Edif. N°: **6** F. **48** Part **18**
Datazione: **No data** Uso attuale: **No data**
Dest. d'uso: **No data**
Alterazioni Tipologiche: **No data**
Alterazioni Architettoniche Esterne: **No data**
Alterazioni Architettoniche Interne: **No data**
Stato di conservazione: **Buono**
Valore: **N**
Box in lamiera
