**COMUNE DI MONTERIGGIONI: ANALISI DEL PATRIMONIO EDILIZIO ESISTENTE**

ELENCO DEGLI EDIFICI DI PARTICOLARE VALORE CULTURALE ED AMBIENTALE NELLE ZONE AGRICOLE

Toponimo: **Bracciano**Isolato: **27**Oggetto: **Abitazione rurale e annessi rustici**Scheda: **7CS105C**

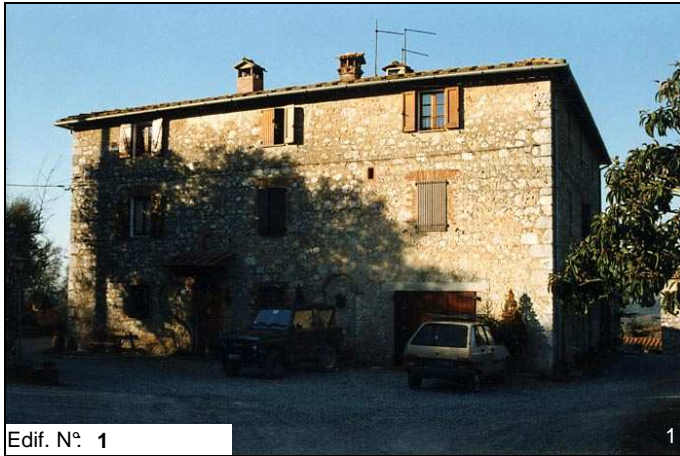
Edif. N° 1

Edif. N°: <b>1</b>	F. 48 Part 23
Datazione: <b>1825-1935</b>	Uso attuale: <b>Trasformato</b>
Dest. d'uso: <b>Civile abitazione permanente</b>	
Alterazioni Tipologiche: <b>Frazionamento in più alloggi</b>	
Alterazioni Architettoniche Esterne: <b>Leggere</b>	
Alterazioni Architettoniche Interne: <b>No data</b>	
Stato di conservazione: <b>Buono</b>	
Valore: <b>V</b>	
<b>Ex casa padronale ristruttur. a civ. abit., sviluppo unit.sincr, compatta, 3p.Muratura con finitura rasapietra e angolari in conci di pietra. Copertura a padiglione</b>

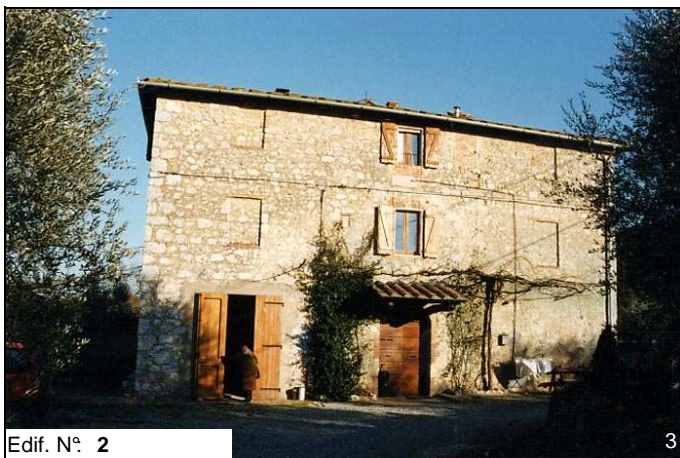
Edif. N° 2

Edif. N°: <b>2</b>	F. 48 Part 21
Datazione: <b>1825-1935</b>	Uso attuale: <b>Trasformato</b>
Dest. d'uso: <b>Rustico</b>	
Alterazioni Tipologiche: <b>Ristrutturazione distributiva</b>	
Alterazioni Architettoniche Esterne: <b>No data</b>	
Alterazioni Architettoniche Interne: <b>No data</b>	
Stato di conservazione: <b>Buono</b>	
Valore: <b>V</b>	
<b>Rustico di pendio, parata al piano rialzato, 2 aperture a arco, annessi a p.t.. Muratura di pietrame con ingresso a arco modificato, sul fronte N. Copertura a capanna</b>

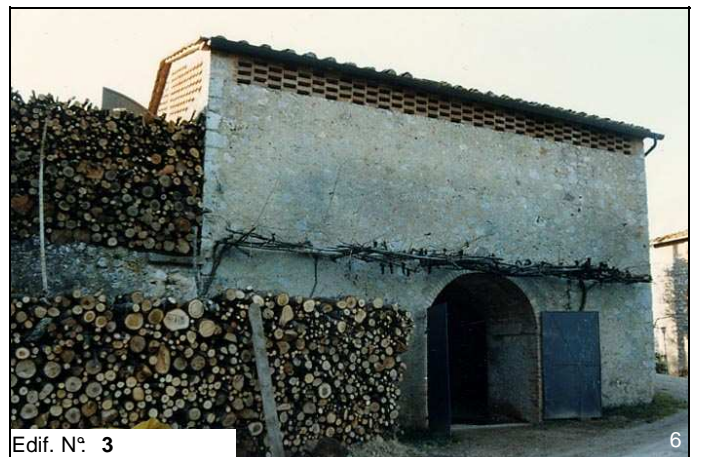
Edif. N° 3

Edif. N°: <b>3</b>	F. 48 Part 29
Datazione: <b>Presente al 1825</b>	Uso attuale: <b>No data</b>
Dest. d'uso: <b>Rustico</b>	
Alterazioni Tipologiche: <b>No data</b>	
Alterazioni Architettoniche Esterne: <b>No data</b>	
Alterazioni Architettoniche Interne: <b>No data</b>	
Stato di conservazione: <b>No data</b>	
Valore: <b>V</b>	
<b>Fienile di pendio, rimessa a p.t., volte in mattoni, muratura con finitura rasapietra e angolari in conci di pietra.Aperture in grigliato lungo i fronti al piano rialzato</b>

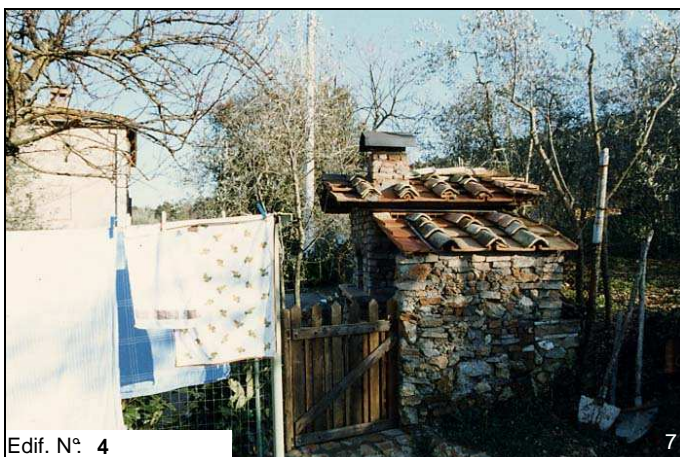
Edif. N° 4

Edif. N°: <b>4</b>	F. 48 Part 20
Datazione: <b>Dopo il 1935</b>	Uso attuale: <b>No data</b>
Dest. d'uso: <b>No data</b>	
Alterazioni Tipologiche: <b>No data</b>	
Alterazioni Architettoniche Esterne: <b>No data</b>	
Alterazioni Architettoniche Interne: <b>No data</b>	
Stato di conservazione: <b>No data</b>	
Valore: <b>N</b>	
<b>Forno in elementi prefabbricati</b>
