COMUNE DI MONTERIGGIONI: ANALISI DEL PATRIMONIO EDILIZIO ESISTENTE

ELENCO DEGLI EDIFICI DI PARTICOLARE VALORE CULTURALE ED AMBIENTALE NELLE ZONE AGRICOLE

Toponimo: **Valacchio**Isolato: **32**Oggetto: **Abitazione rurale e annessi rustici**Scheda: **7C**

ARCHIVIO FOTOGRAFICO

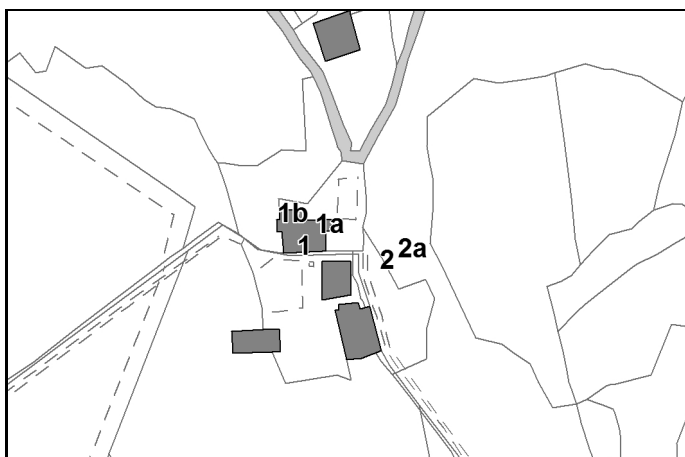
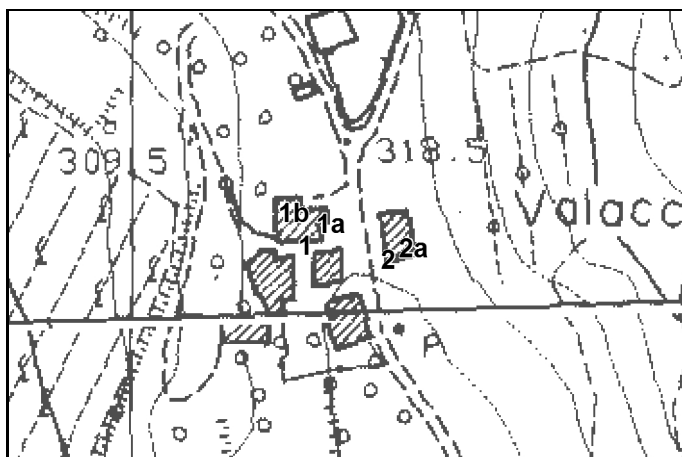
Edif. N°: **1** F. 53 Part 35
 Datazione: **Presente al 1825** Uso attuale: **Trasformato**
 Dest. d'uso: **Civile abitazione temporanea**
 Alterazioni Tipologiche: **Introduzione servizi**
 Alterazioni Architettoniche Esterne: **Gravi**
 Alterazioni Architettoniche Interne: **No data**
 Stato di conservazione: **Buono**
 Valore: **RV**

Casa colonica a sviluppo diacr. unit., 2p, abitazione sovrapp. a rustici separati, adibita a civ. abit. temp. Accesso al 1° tramite scala est. scoperta, con loggia/portico di sbarco, a 1 campata. Rasapietra e copertura a capanna

Edif. N°: **1a** F. 53 Part 35
 Datazione: **No data** Uso attuale: **No data**
 Dest. d'uso: **No data**
 Alterazioni Tipologiche: **No data**
 Alterazioni Architettoniche Esterne: **No data**
 Alterazioni Architettoniche Interne: **No data**
 Stato di conservazione: **Buono**
 Valore: **RV**

Manufatto monocell. a 1p, copertura resa praticabile, sormontata da pergolato in legno, muratura di pietrame con cantonali in conci di pietra

Edif. N°: **1b** F. 53 Part 35
 Datazione: **No data** Uso attuale: **No data**
 Dest. d'uso: **No data**
 Alterazioni Tipologiche: **No data**
 Alterazioni Architettoniche Esterne: **No data**
 Alterazioni Architettoniche Interne: **No data**
 Stato di conservazione: **Buono**
 Valore: **N**

Tettoia su pilastri in mattoni, giustapposta sul fronte N

Edif. N°: **2** F. 53 Part 46
 Datazione: **No data** Uso attuale: **Inutilizzato**
 Dest. d'uso: **Rustico**
 Alterazioni Tipologiche: **No data**
 Alterazioni Architettoniche Esterne: **No data**
 Alterazioni Architettoniche Interne: **No data**
 Stato di conservazione: **Buono**
 Valore: **No data**

Annesso rustico di pendio, con porcilaia lungo il fronte O, volume allungato

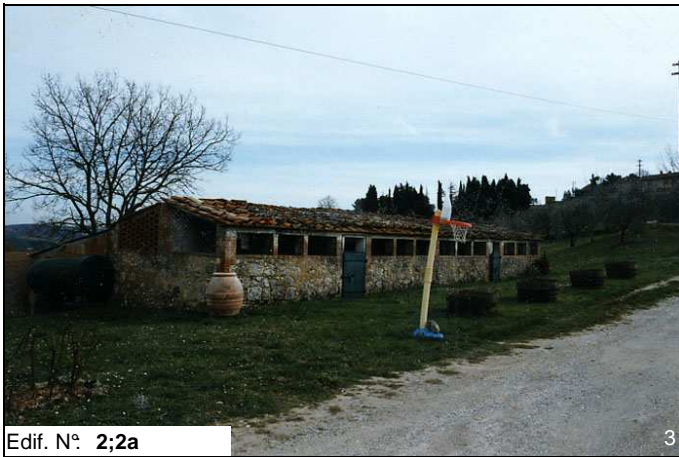
Edif. N° **2;2a**

Edif. N°: **2a** F. 53 Part 46
 Datazione: **No data** Uso attuale: **No data**
 Dest. d'uso: **No data**
 Alterazioni Tipologiche: **No data**
 Alterazioni Architettoniche Esterne: **No data**
 Alterazioni Architettoniche Interne: **No data**
 Stato di conservazione: **Buono**
 Valore: **CCA**

Tettoia recente giustapposta sul fronte E
