COMUNE DI MONTERIGGIONI: ANALISI DEL PATRIMONIO EDILIZIO ESISTENTE

ELENCO DEGLI EDIFICI DI PARTICOLARE VALORE CULTURALE ED AMBIENTALE NELLE ZONE AGRICOLE

Toponimo: **Valacchio**Isolato: **32**Oggetto: **Abitazione rurale e annessi rustici**Scheda: **8C**

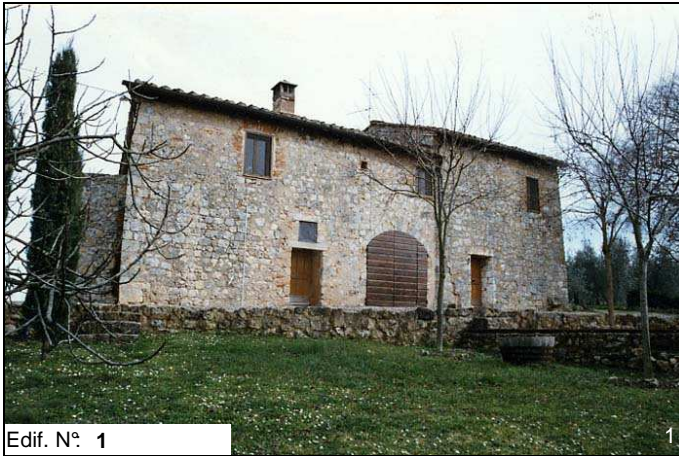
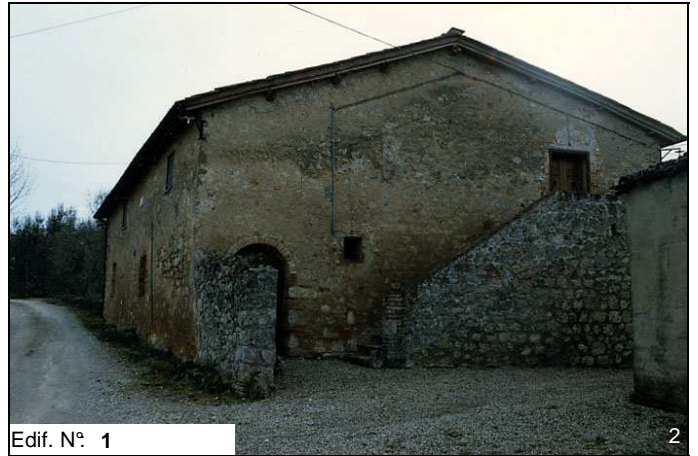
Edif. N° 1

Edif. N°: **1** F. 76 Part 6
 Datazione: **Presente al 1825** Uso attuale: **No data**
 Dest. d'uso: **Civile abitazione temporanea**
 Alterazioni Tipologiche: **Introduzione servizi**
 Alterazioni Architettoniche Esterne: **No data**
 Alterazioni Architettoniche Interne: **No data**
 Stato di conservazione: **Buono**
 Valore: **RV**
Casa colonica sviluppo diacr.unit., 2p, volumi a corpo doppio, abitaz.sovrapp.a rustici separati, ristruttur. a civ.abit.temp.Scala est.scoperta in pietra. Presenza in pietra a filaretto, parz.sui fronti N e O

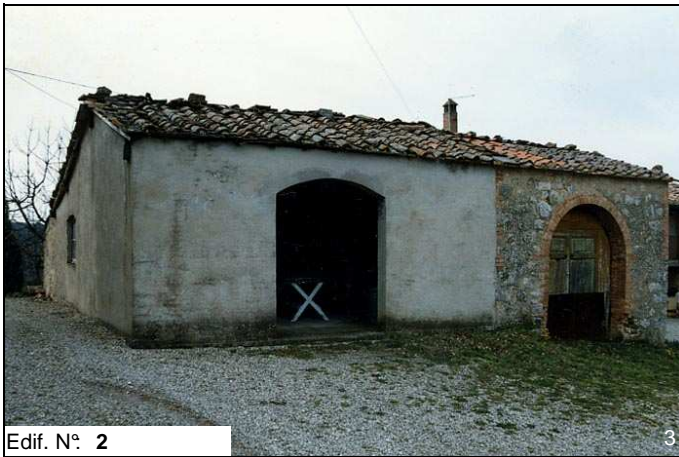
Edif. N° 2

Edif. N°: **2** F. 76 Part 171
 Datazione: **Presente al 1825** Uso attuale: **No data**
 Dest. d'uso: **Rustico**
 Alterazioni Tipologiche: **No data**
 Alterazioni Architettoniche Esterne: **Leggere**
 Alterazioni Architettoniche Interne: **No data**
 Stato di conservazione: **Buono**
 Valore: **V**
Annesso rustico, 1p, sviluppo diacr.unit., muratura di pietrame parz.intonacata. 2 ingressi a arco di cui uno ribassato, di ristruttur.recente, sul fronte O. Copertura a capanna

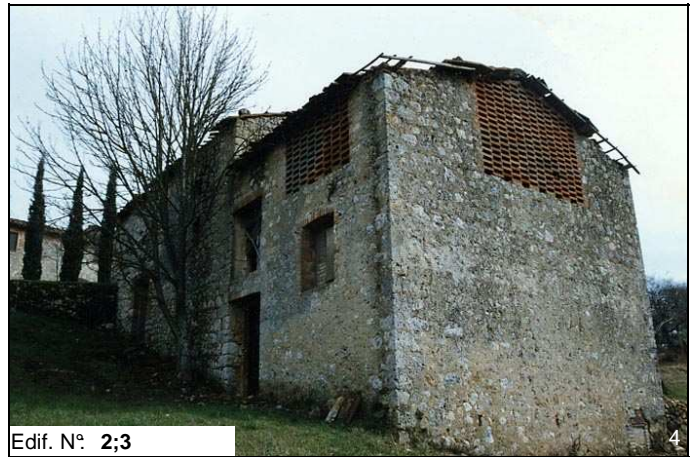
Edif. N° 2;3

Edif. N°: **3** F. 76 Part 173
 Datazione: **Presente al 1825** Uso attuale: **Inutilizzato**
 Dest. d'uso: **No data**
 Alterazioni Tipologiche: **No data**
 Alterazioni Architettoniche Esterne: **No data**
 Alterazioni Architettoniche Interne: **No data**
 Stato di conservazione: **No data**
 Valore: **V**
Aia lastricata in cotto

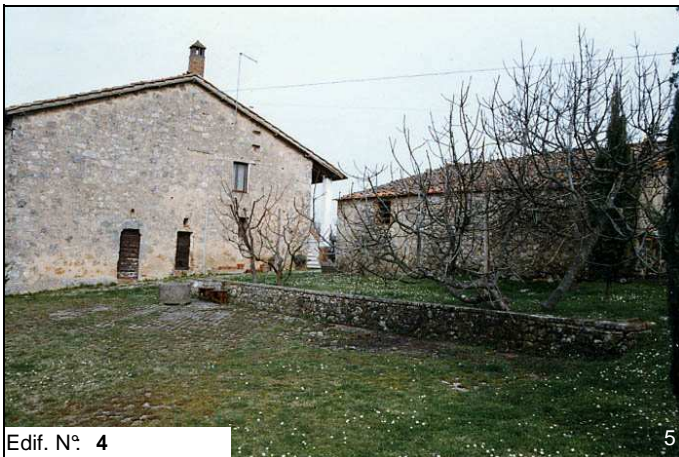
Edif. N° 4

Edif. N°: **4** F. 76 Part 172
 Datazione: **Presente al 1825** Uso attuale: **Inutilizzato**
 Dest. d'uso: **Rustico**
 Alterazioni Tipologiche: **No data**
 Alterazioni Architettoniche Esterne: **Assenti**
 Alterazioni Architettoniche Interne: **No data**
 Stato di conservazione: **Cattivo**
 Valore: **V**
fienile di pendio, sviluppo diacr.unit. (2 corpi sfalsati lungo il pendio con copertura a capanna). Presenza di grigliati in mattoni nella testata a valle. Rasapietra
