COMUNE DI MONTERIGGIONI: ANALISI DEL PATRIMONIO EDILIZIO ESISTENTE

ELENCO DEGLI EDIFICI DI PARTICOLARE VALORE CULTURALE ED AMBIENTALE NELLE ZONE AGRICOLE

Toponimo: **Fontesdevoli**Isolato: **32**Oggetto: **Abitazione rurale e annessi rustici**Scheda: **9C**

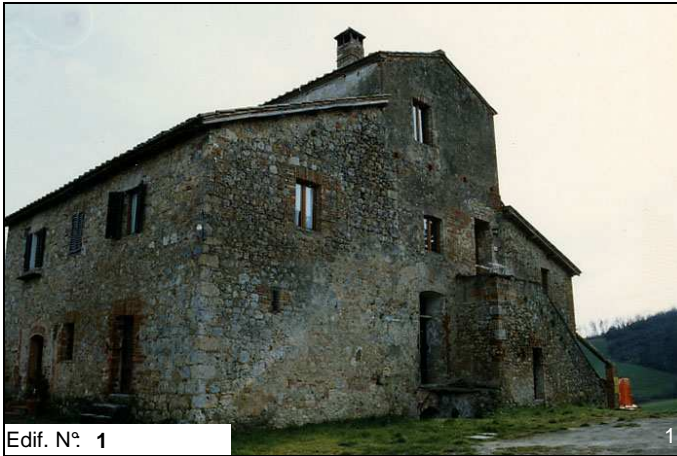
Edif. N° 1

Edif. N°: **1** F. 76 Part 150
 Datazione: **Presente al 1825** Uso attuale: **Trasformato**
 Dest. d'uso: **Civile abitazione permanente**
 Alterazioni Tipologiche: **Ristrutturazione distributiva**
 Alterazioni Architettoniche Esterne: **Leggere**
 Alterazioni Architettoniche Interne: **No data**
 Stato di conservazione: **Buono**
 Valore: **V**

Ex casa colonica, sviluppo diacr.compl., nucleo centrale monocell. a 3p, ristruttur.uso civ.abit., corpi a 2-3p, rustici separ. giustapp.con accesso al 1°p da scale est.scoperte, di cui 1 a 2 rampe.

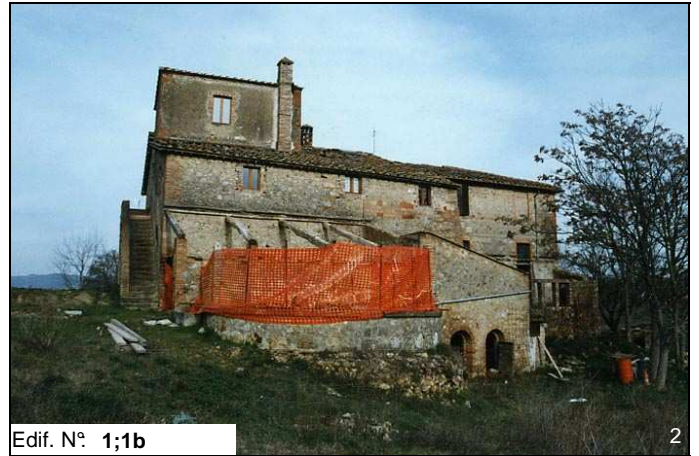
Edif. N° 1;1b

Serie di annessi rustici in aderenza sul fronte SO, comprendenti parata e stalletti in angolo a Se con 2 ingressi a arco in mattoni, in via di ristruttur. Copertura a falda unica

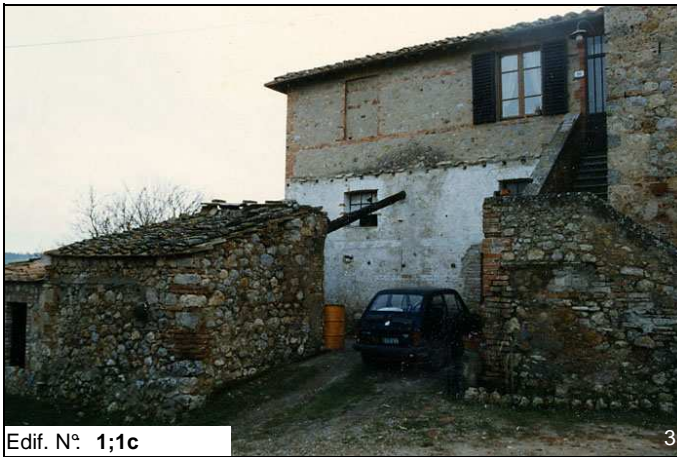
Edif. N° 1;1c

Casa colonica a 3p, di pendio, giustapposta a E, in muratura con finitura rasapietra con ricorsi orizzontali in mattoni

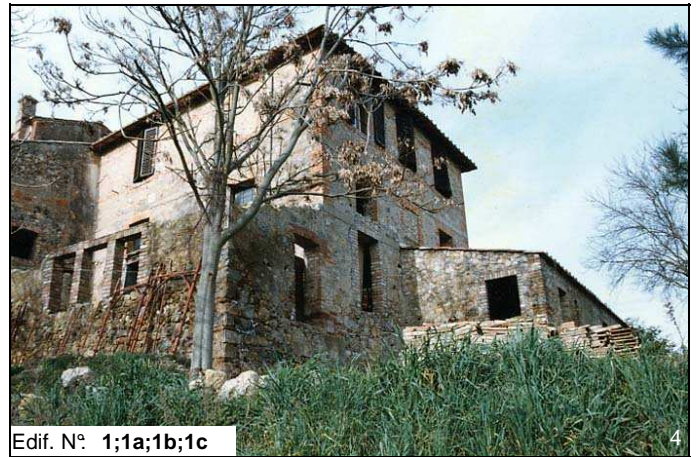
Edif. N° 1;1a;1b;1c

Annesso rustico a 1p, volume allungato, in aderenza su fronte SE, copertura a falda unica. Pietra a vista

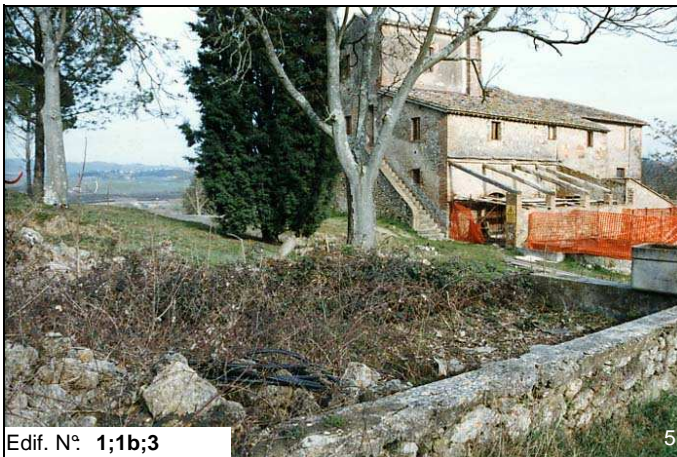
Edif. N° 1;1b;3

Concimaia inutilizzata

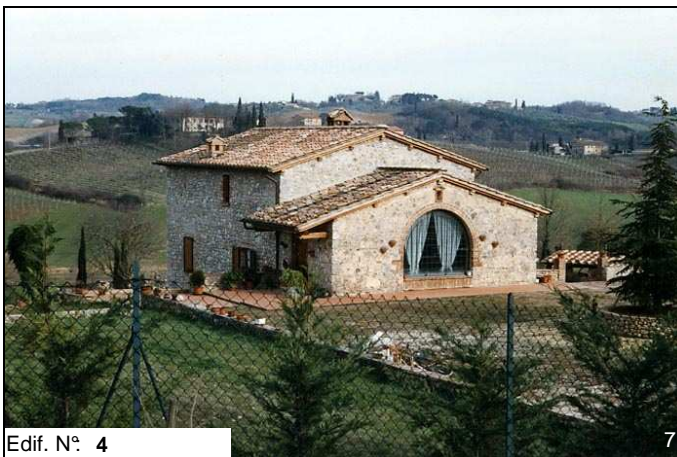
Edif. N° 4

Edif. N°: **4** F. 76 Part 149
 Datazione: **Presente al 1825** Uso attuale: **Trasformato**
 Dest. d'uso: **rustico trasformato in civile abitazione permanente**
 Alterazioni Tipologiche: **Ristrutturazione distributiva**
 Alterazioni Architettoniche Esterne: **Leggere**
 Alterazioni Architettoniche Interne: **No data**
 Stato di conservazione: **Buono**
 Valore: **V**

Ex fienile di pendio, con parata in avancorpo a SO, ristrutturato a uso civile abitazione
