COMUNE DI MONTERIGGIONI: ANALISI DEL PATRIMONIO EDILIZIO ESISTENTE

ELENCO DEGLI EDIFICI DI PARTICOLARE VALORE CULTURALE ED AMBIENTALE NELLE ZONE AGRICOLE

Toponimo: **Colli**Isolato: **32**Oggetto: **Abitazione rurale e annessi rustici**Scheda: **21C**

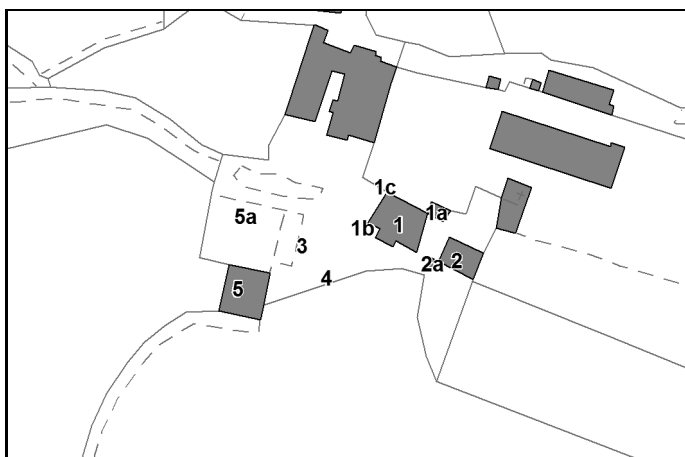
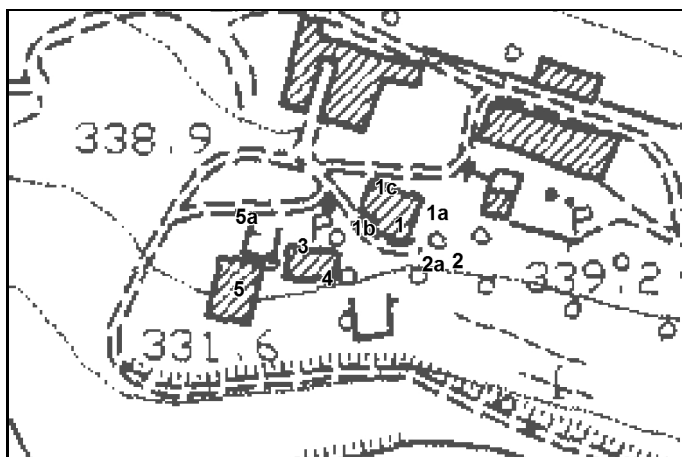
Edif. N°: **1** F. 76 Part 71
 Datazione: **Presente al 1825** Uso attuale: **Originario**
 Dest. d'uso: **Abitazione di addetti all'agricoltura**
 Alterazioni Tipologiche: **No data**
 Alterazioni Architettoniche Esterne: **Assenti**
 Alterazioni Architettoniche Interne: **No data**
 Stato di conservazione: **Buono**
 Valore: **RV**
Casa colonica, sviluppo diacr.unit., nucleo orig.monocell.a 3p e corpo giustapp a 2p. Accesso all'abitazione da scala esterna scoperta in angolo a SE. Rasapietra con cantonali in pietra.Nelcorpo monocell. 2 aperture sovrapp.in cotto a sesto

Edif. N°: **1a** F. 76 Part 74
 Datazione: **No data** Uso attuale: **No data**
 Dest. d'uso: **Rustico**
 Alterazioni Tipologiche: **No data**
 Alterazioni Architettoniche Esterne: **Assenti**
 Alterazioni Architettoniche Interne: **No data**
 Stato di conservazione: **Buono**
 Valore: **V**
Annesso rustico a 1p, giustapposto a NE

Edif. N°: **1b** F. 76 Part 71
 Datazione: **No data** Uso attuale: **No data**
 Dest. d'uso: **No data**
 Alterazioni Tipologiche: **No data**
 Alterazioni Architettoniche Esterne: **Assenti**
 Alterazioni Architettoniche Interne: **No data**
 Stato di conservazione: **Buono**
 Valore: **V**
Pozzo di forma quadrata in pietra

Edif. N°: **1c** F. 76 Part 74
 Datazione: **No data** Uso attuale: **Trasformato**
 Dest. d'uso: **Rustico**
 Alterazioni Tipologiche: **No data**
 Alterazioni Architettoniche Esterne: **Assenti**
 Alterazioni Architettoniche Interne: **No data**
 Stato di conservazione: **Buono**
 Valore: **SV**
Annesso 1p, in pietrame giustapposto sul fronte N. Copertura a capanna

Edif. N°: **2** F. 76 Part 71
 Datazione: **No data** Uso attuale: **Originario**
 Dest. d'uso: **Rustico**
 Alterazioni Tipologiche: **No data**
 Alterazioni Architettoniche Esterne: **Assenti**
 Alterazioni Architettoniche Interne: **No data**
 Stato di conservazione: **Buono**
 Valore: **V**
Rustico separato (stalletti) con copertura a capanna

Edif. N°: **2a** F. 76 Part 71
 Datazione: **No data** Uso attuale: **No data**
 Dest. d'uso: **No data**
 Alterazioni Tipologiche: **No data**
 Alterazioni Architettoniche Esterne: **Assenti**
 Alterazioni Architettoniche Interne: **No data**
 Stato di conservazione: **Buono**
 Valore: **SV**
Annesso rustico forma quadrata in pietra

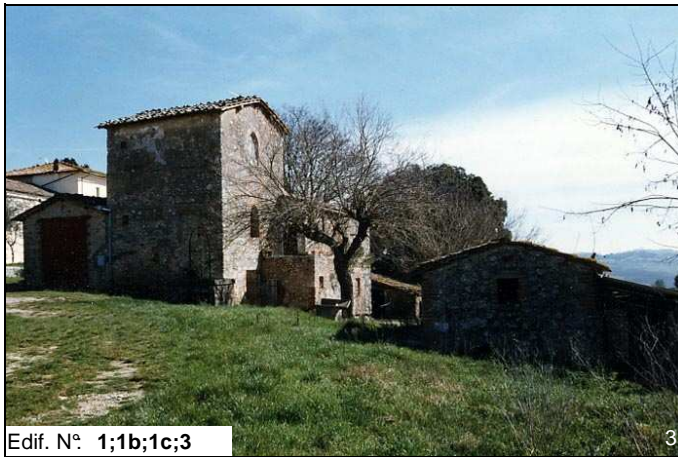
Edif. N° **1;1b;1c;3**

Edif. N°: 3	F. 76 Part 71
Datazione: No data	Uso attuale: No data
Dest. d'uso: Rustico	
Alterazioni Tipologiche: No data	
Alterazioni Architettoniche Esterne: Assenti	
Alterazioni Architettoniche Interne: No data	
Stato di conservazione: Buono	
Valore: V	
Porcilaia in volume allungato in pietrame a vista, con angolari in mattoni

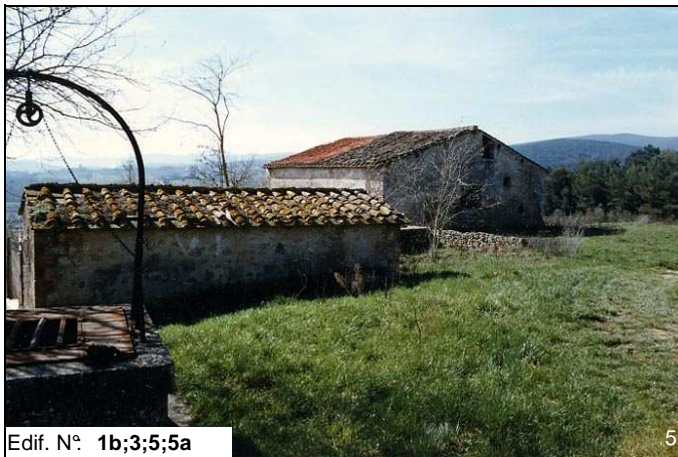
Edif. N° **1b;3;5;5a**

Edif. N°: 5	F. 76 Part 71
Datazione: Presente al 1825	Uso attuale: Inutilizzato
Dest. d'uso: Rustico	
Alterazioni Tipologiche: No data	
Alterazioni Architettoniche Esterne: Assenti	
Alterazioni Architettoniche Interne: No data	
Stato di conservazione: Medio	
Valore: V	
Fienile di pendio a sviluppo diacronico unitario

Edif. N°: 5a	F. 76 Part 71
Datazione: No data	Uso attuale: No data
Dest. d'uso: No data	
Alterazioni Tipologiche: No data	
Alterazioni Architettoniche Esterne: Assenti	
Alterazioni Architettoniche Interne: No data	
Stato di conservazione: Medio	
Valore: V	
Aia lastricata in cotto

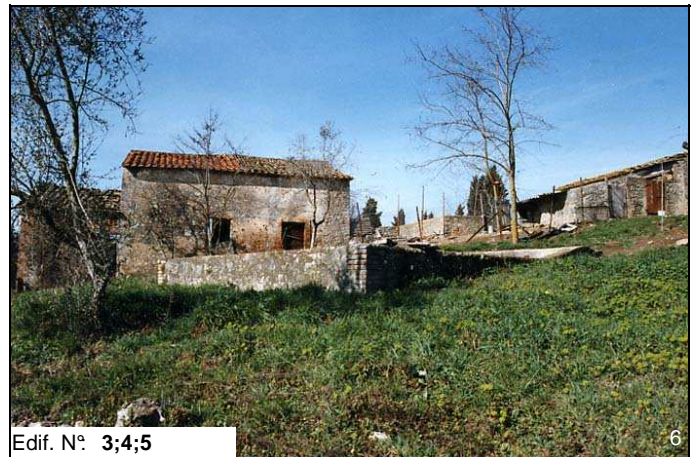
Edif. N° **3;4;5**

Edif. N°: 4	F. 76 Part 71
Datazione: No data	Uso attuale: No data
Dest. d'uso: No data	
Alterazioni Tipologiche: No data	
Alterazioni Architettoniche Esterne: Assenti	
Alterazioni Architettoniche Interne: No data	
Stato di conservazione: Buono	
Valore: CCA	
Concimaia inutilizzata
