COMUNE DI MONTERIGGIONI: ANALISI DEL PATRIMONIO EDILIZIO ESISTENTE

ELENCO DEGLI EDIFICI DI PARTICOLARE VALORE CULTURALE ED AMBIENTALE NELLE ZONE AGRICOLE

Toponimo: **Prugliano**Isolato: **32**Oggetto: **Abitazione rurale e annessi rustici**Scheda: **27C**

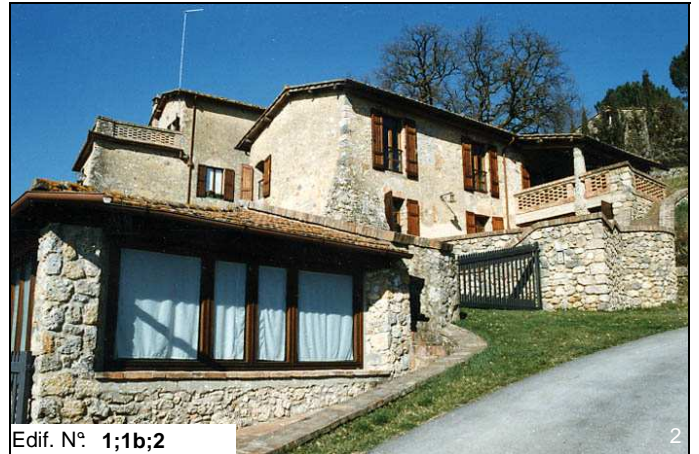
Edif. N° **1;1b;2**

Ex casa colonica ristruttur. uso civ. abit. sviluppo diacr. con accrescimento asse NE-SE, 3p, rasapietra con tratti a scarpa. Preced. abitazione sovrapposta a rustici.

Annesso (tettoia in parte chiusa di recente costruzione), 1p, in parte adibito a rimessa autoveicoli

Ex rustico, 2p, ristruttur. a uso civ. abit., sviluppo sincr. unit. Volume allungato asse NE-SO Rasapietra con tratti di muro a scarpa sui fronti SOP e SE. Copertura a capanna

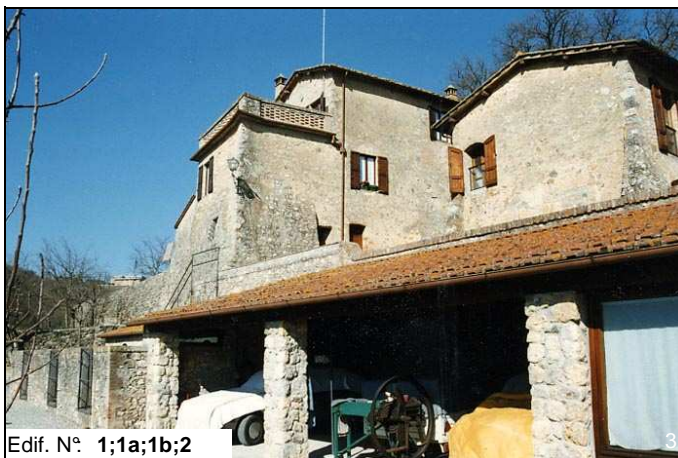
Edif. N° **1;1a;1b;2**

Stalletti per maiali in pietrame e laterizio

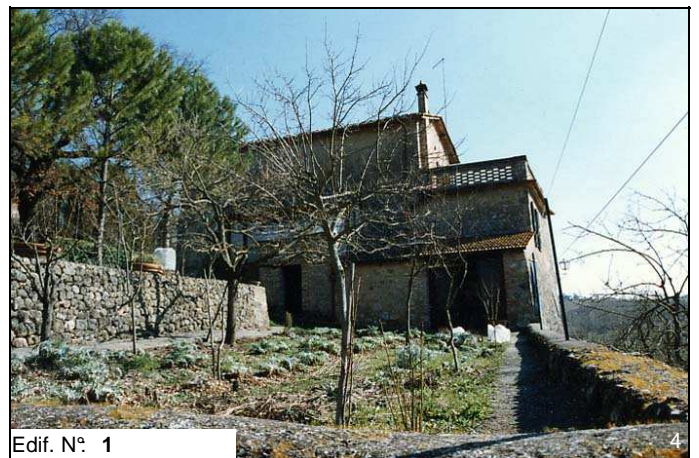
Edif. N° **1**

Edif. N°: **1** F. 80 Part 75
 Datazione: **Presente al 1825** Uso attuale: **Trasformato**
 Dest. d'uso: **Civile abitazione permanente**
 Alterazioni Tipologiche: **Ristrutturazione distributiva**
 Alterazioni Architettoniche Esterne: **Gravi**
 Alterazioni Architettoniche Interne: **No data**
 Stato di conservazione: **Buono**
 Valore: **V**

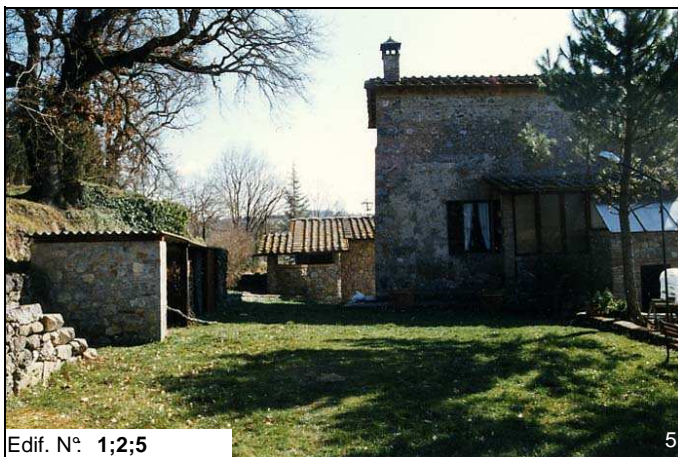
Edif. N° **1;2;5**

Edif. N°: **5** F. **80** Part **75**
Datazione: **Dopo il 1935** Uso attuale: **No data**
Dest. d'uso: **Rustico**
Alterazioni Tipologiche: **No data**
Alterazioni Architettoniche Esterne: **No data**
Alterazioni Architettoniche Interne: **No data**
Stato di conservazione: **Buono**
Valore: **SV**
Annesso in pietra a vista, 1p, con copertura a falda unica

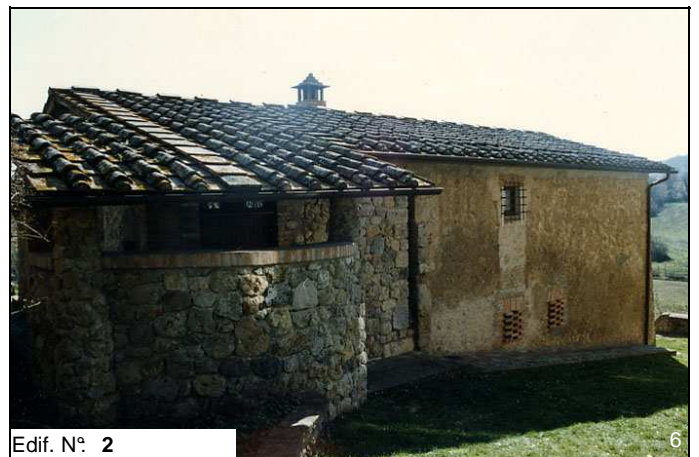
Edif. N° **2**

Edif. N°: **2** F. 80 Part 87
 Datazione: **Presente al 1825** Uso attuale: **Trasformato**
 Dest. d'uso: **rustico trasformato in civile abitazione permanente**
 Alterazioni Tipologiche: **Ristrutturazione distributiva**
 Alterazioni Architettoniche Esterne: **Totali**
 Alterazioni Architettoniche Interne: **No data**
 Stato di conservazione: **Buono**
 Valore: **SV**

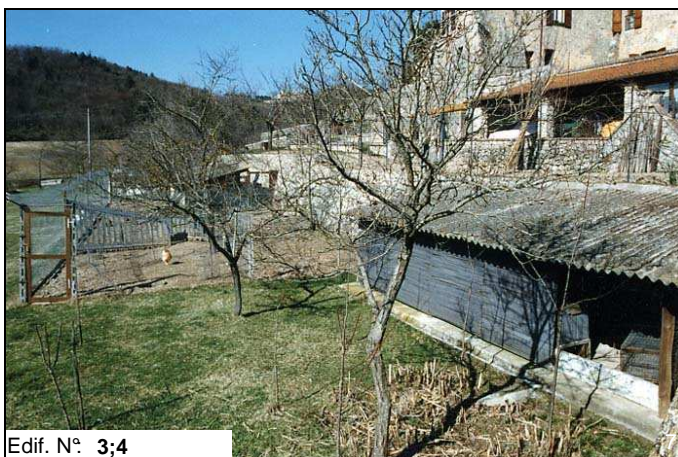
Edif. N° **3;4**

Tettoia in legno e lamiera a 1p, chiusa parzialmente

Annesso in materiali vari ad uso ricovero animali
