COMUNE DI MONTERIGGIONI: ANALISI DEL PATRIMONIO EDILIZIO ESISTENTE

ELENCO DEGLI EDIFICI DI PARTICOLARE VALORE CULTURALE ED AMBIENTALE NELLE ZONE AGRICOLE

Toponimo: **"Nuova Casa Bindi"**Isolato: **33**Oggetto: **Abitazione rurale e annessi rustici**Scheda: **1C**

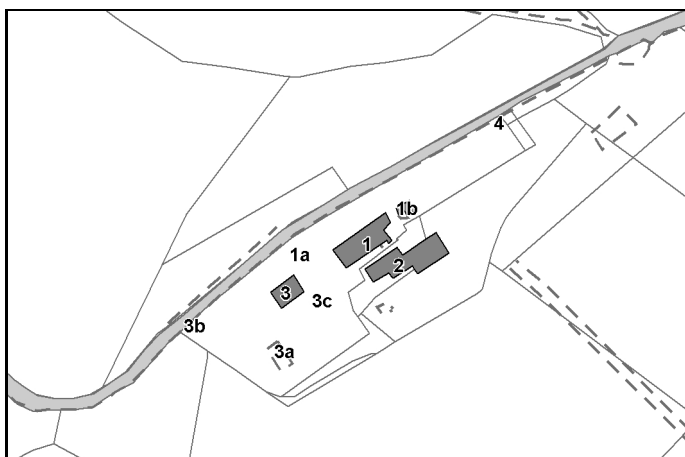
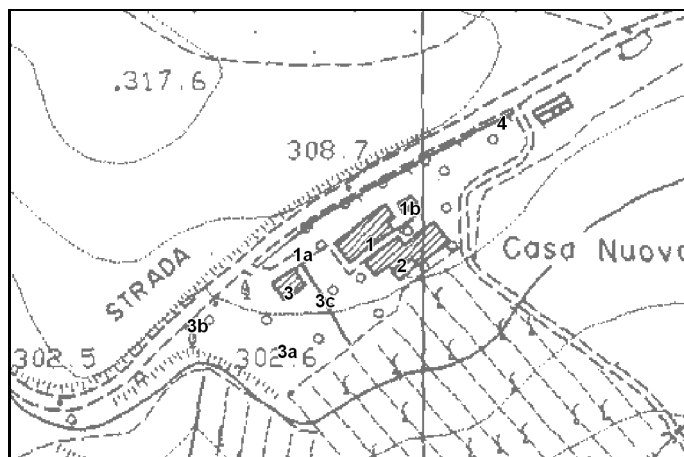
Edif. N°: 1	F. 79 Part 4
Datazione: Presente al 1825	Usò attuale: Trasformato
Dest. d'uso: Civile abitazione permanente	
Alterazioni Tipologiche: Ristrutturazione distributiva	
Alterazioni Architettoniche Esterne: Leggere	
Alterazioni Architettoniche Interne: No data	
Stato di conservazione: Buono	
Valore: SV	
Edificio in pietra a sviluppo diacronico su 2-3 piani, con cornici in pietra alle finestre

Edif. N°: 1a	F. 79 Part 4
Datazione: Presente al 1825	Usò attuale: No data
Dest. d'uso: No data	
Alterazioni Tipologiche: No data	
Alterazioni Architettoniche Esterne: No data	
Alterazioni Architettoniche Interne: No data	
Stato di conservazione: No data	
Valore: CCA	
Tettoia in legno

Edif. N°: 1b	F. 79 Part 4
Datazione: Presente al 1825	Usò attuale: Trasformato
Dest. d'uso: rustico trasformato in civile abitazione permanente	
Alterazioni Tipologiche: Ristrutturazione distributiva	
Alterazioni Architettoniche Esterne: No data	
Alterazioni Architettoniche Interne: No data	
Stato di conservazione: Buono	
Valore: V	
Rustico di pendio in pietra, su un piano, annesso a 1

Edif. N°: 2	F. 79 Part 80
Datazione: Presente al 1825	Usò attuale: Trasformato
Dest. d'uso: Altro uso	
Alterazioni Tipologiche: No data	
Alterazioni Architettoniche Esterne: Gravi	
Alterazioni Architettoniche Interne: No data	
Stato di conservazione: Buono	
Valore: SV	
Rustico in pietra con mostre e angolari in laterizio

Edif. N°: 3	F. 79 Part 4
Datazione: Presente al 1825	Usò attuale: Trasformato
Dest. d'uso: rustico trasformato in civile abitazione permanente	
Alterazioni Tipologiche: Ristrutturazione distributiva	
Alterazioni Architettoniche Esterne: Gravi	
Alterazioni Architettoniche Interne: No data	
Stato di conservazione: Buono	
Valore: SV	
Fienile di pendio in pietra, con conci angolari in pietra e grigliato in laterizio sul fronte principale

Edif. N°: 3a	F. 79 Part 4
Datazione: Presente al 1825	Usò attuale: No data
Dest. d'uso: No data	
Alterazioni Tipologiche: No data	
Alterazioni Architettoniche Esterne: No data	
Alterazioni Architettoniche Interne: No data	
Stato di conservazione: No data	
Valore: N	
Piscina su terrazzamento lastricato in cotto

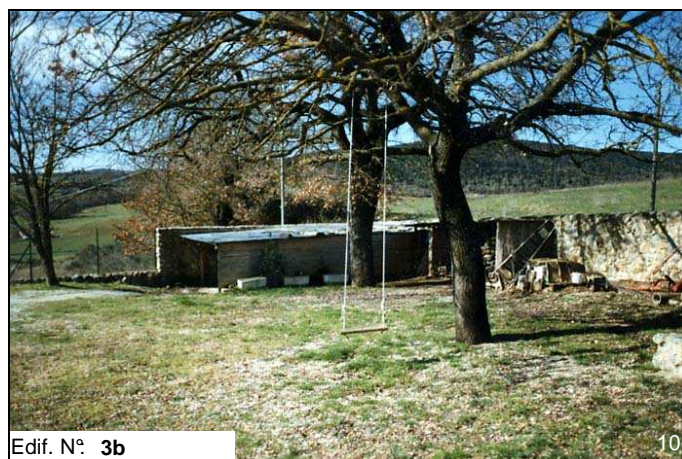
Edif. N° 3b

Edif. N°:	3b	F. 79	Part 4
Datazione:	Presente al 1825	Usò attuale:	No data
Dest. d'uso:	No data		
Alterazioni Tipologiche:	No data		
Alterazioni Architettoniche Esterne:	No data		
Alterazioni Architettoniche Interne:	No data		
Stato di conservazione:	No data		
Valore:	CCA		
Tettoie in legno e lamiera per ricovero legna

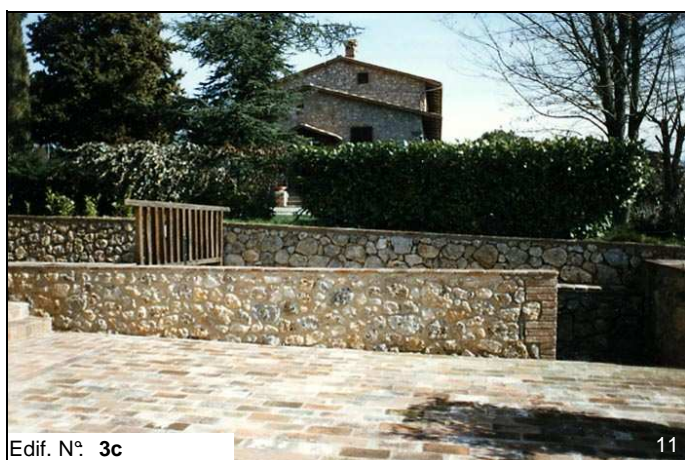
Edif. N° 3c

Edif. N°:	3c	F. 79	Part 4
Datazione:	Presente al 1825	Usò attuale:	No data
Dest. d'uso:	No data		
Alterazioni Tipologiche:	No data		
Alterazioni Architettoniche Esterne:	No data		
Alterazioni Architettoniche Interne:	No data		
Stato di conservazione:	No data		
Valore:	CCA		
Cantina interrata

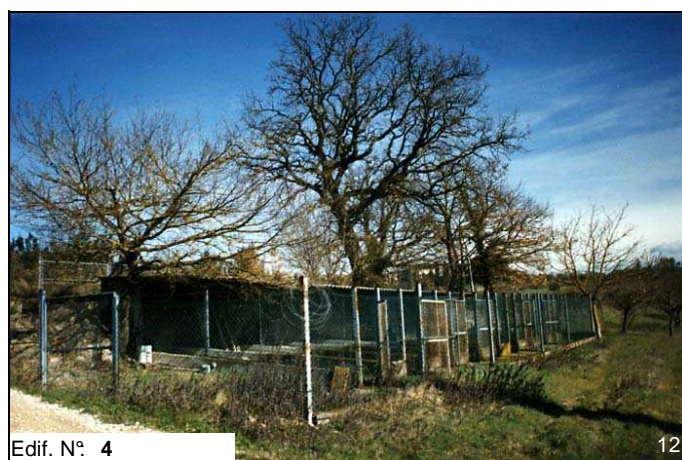
Edif. N° 4

Edif. N°:	4	F. 79	Part 4
Datazione:	Presente al 1825	Usò attuale:	No data
Dest. d'uso:	No data		
Alterazioni Tipologiche:	No data		
Alterazioni Architettoniche Esterne:	No data		
Alterazioni Architettoniche Interne:	No data		
Stato di conservazione:	No data		
Valore:	N		
Tettoia in lamiera

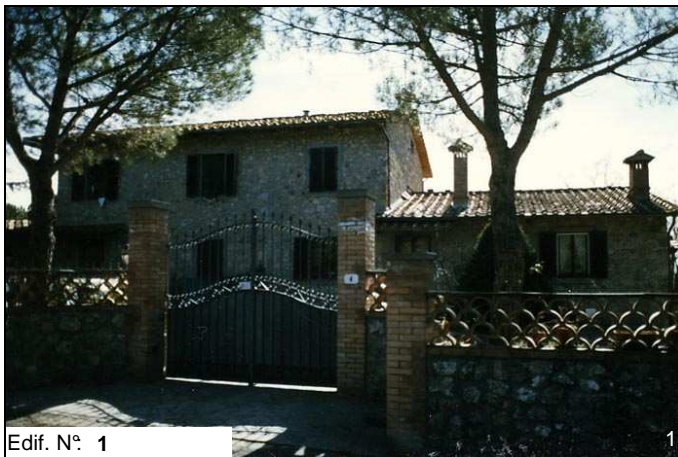
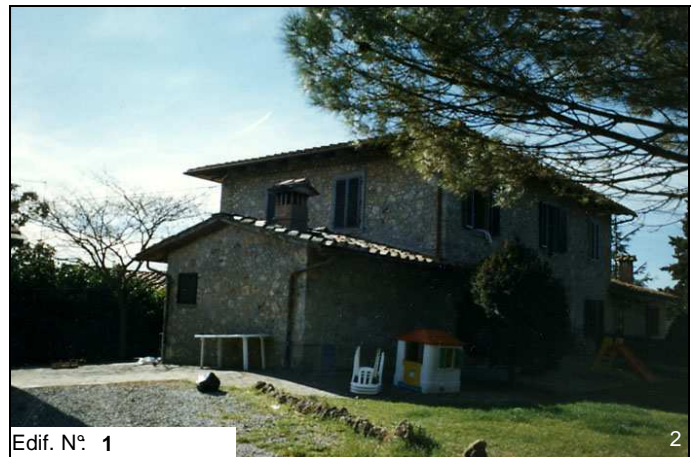
Edif. N° 1

Edif. N°: **1** F. 79 Part 4
 Datazione: **Presente al 1825** Uso attuale: **Trasformato**
 Dest. d'uso: **Civile abitazione permanente**
 Alterazioni Tipologiche: **Ristrutturazione distributiva**
 Alterazioni Architettoniche Esterne: **Leggere**
 Alterazioni Architettoniche Interne: **No data**
 Stato di conservazione: **Buono**
 Valore: **SV**
Edificio in pietra a sviluppo diacronico su 2-3 piani, con cornici in pietra alle finestre

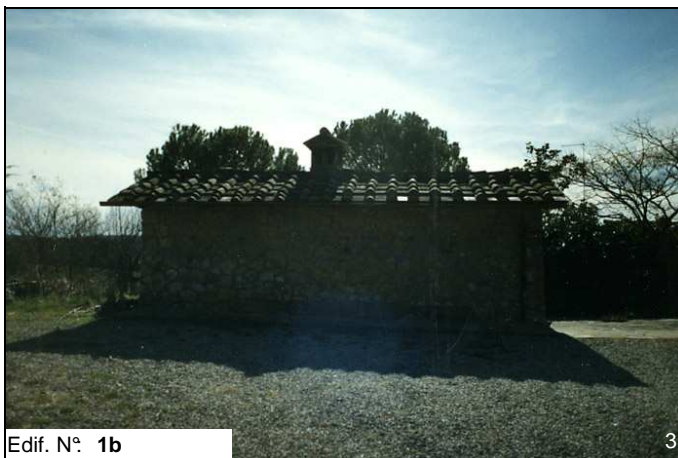
Edif. N° 1b

Edif. N°: **1b** F. 79 Part 4
 Datazione: **Presente al 1825** Uso attuale: **Trasformato**
 Dest. d'uso: **rustico trasformato in civile abitazione permanente**
 Alterazioni Tipologiche: **Ristrutturazione distributiva**
 Alterazioni Architettoniche Esterne: **No data**
 Alterazioni Architettoniche Interne: **No data**
 Stato di conservazione: **Buono**
 Valore: **V**
Rustico di pendio in pietra, su un piano, annesso a 1

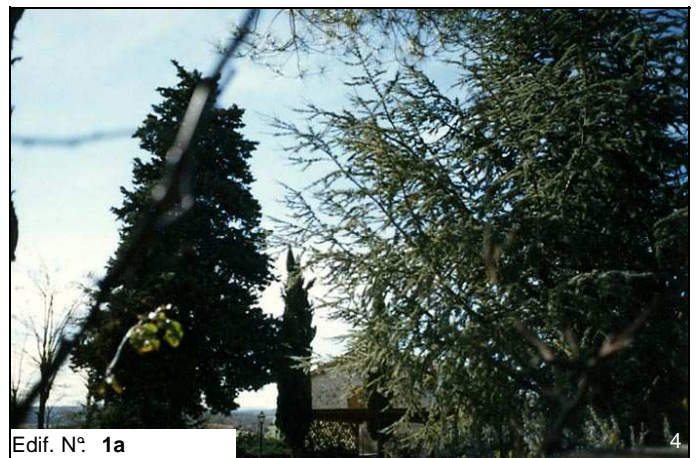
Edif. N° 1a

Edif. N°: **1a** F. 79 Part 4
 Datazione: **Presente al 1825** Uso attuale: **No data**
 Dest. d'uso: **No data**
 Alterazioni Tipologiche: **No data**
 Alterazioni Architettoniche Esterne: **No data**
 Alterazioni Architettoniche Interne: **No data**
 Stato di conservazione: **No data**
 Valore: **CCA**
Tettoia in legno

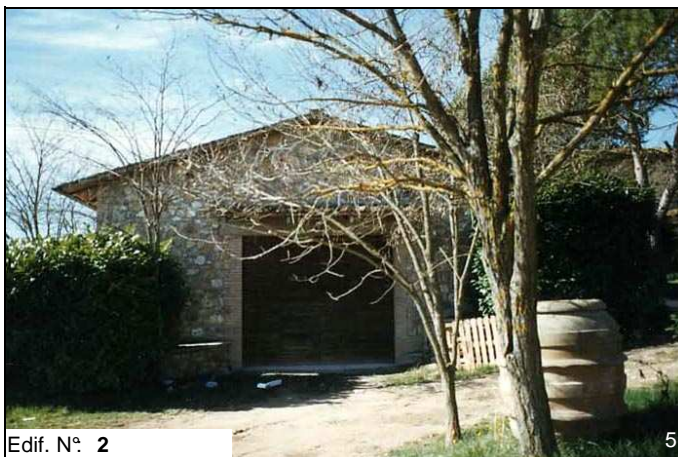
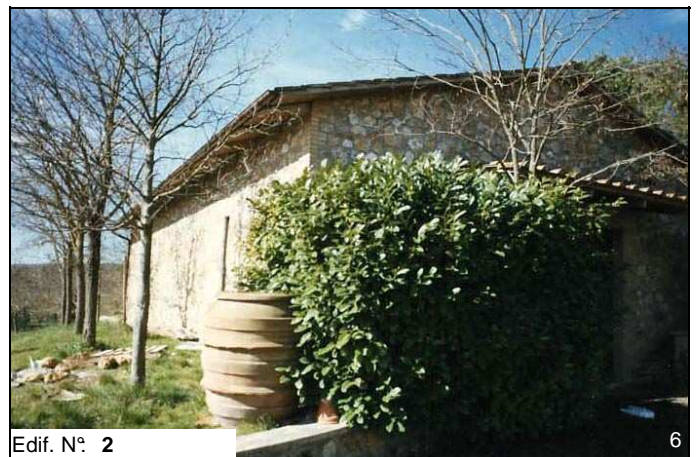
Edif. N° 2

Edif. N°: **2** F. 79 Part 80
 Datazione: **Presente al 1825** Uso attuale: **Trasformato**
 Dest. d'uso: **Altro uso**
 Alterazioni Tipologiche: **No data**
 Alterazioni Architettoniche Esterne: **Gravi**
 Alterazioni Architettoniche Interne: **No data**
 Stato di conservazione: **Buono**
 Valore: **SV**
Rustico in pietra con mostre e angolari in laterizio

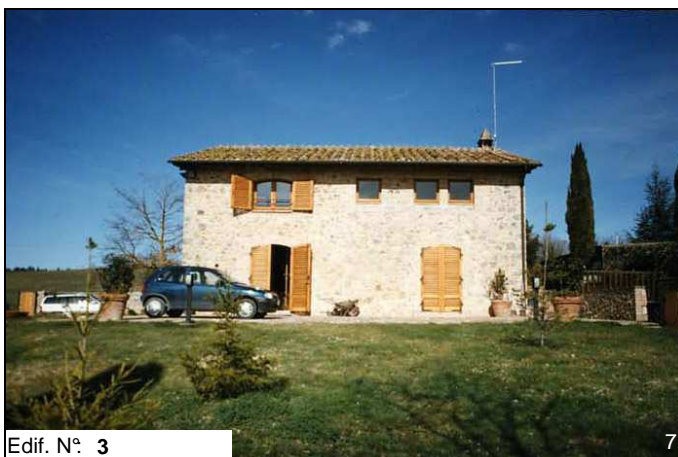
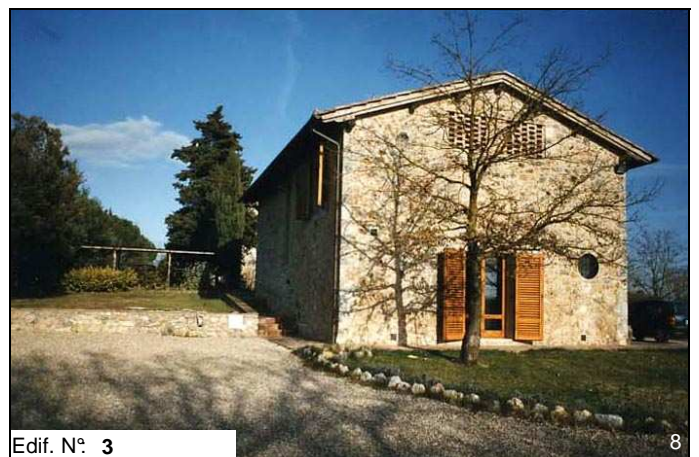
Edif. N° 3

Edif. N°: **3** F. 79 Part 4
 Datazione: **Presente al 1825** Uso attuale: **Trasformato**
 Dest. d'uso: **rustico trasformato in civile abitazione permanente**
 Alterazioni Tipologiche: **Ristrutturazione distributiva**
 Alterazioni Architettoniche Esterne: **Gravi**
 Alterazioni Architettoniche Interne: **No data**
 Stato di conservazione: **Buono**
 Valore: **SV**
Fienile di pendio in pietra, con conci angolari in pietra e grigliato in laterizio sul fronte principale

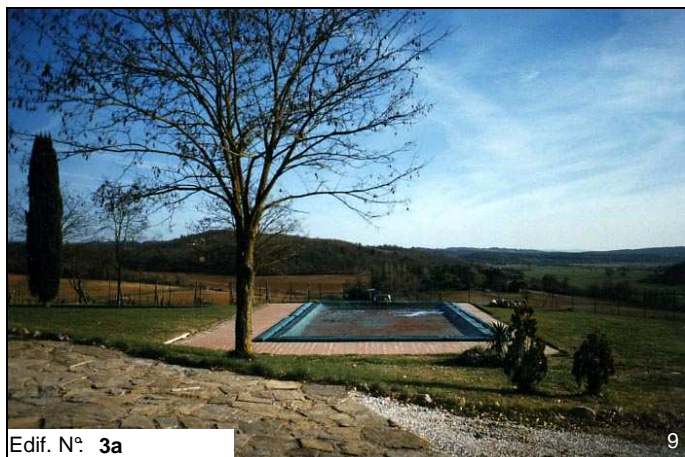
Edif. N° 3a

Edif. N°: **3a** F. 79 Part 4
 Datazione: **Presente al 1825** Uso attuale: **No data**
 Dest. d'uso: **No data**
 Alterazioni Tipologiche: **No data**
 Alterazioni Architettoniche Esterne: **No data**
 Alterazioni Architettoniche Interne: **No data**
 Stato di conservazione: **No data**
 Valore: **N**
Piscina su terrazzamento lastricato in cotto

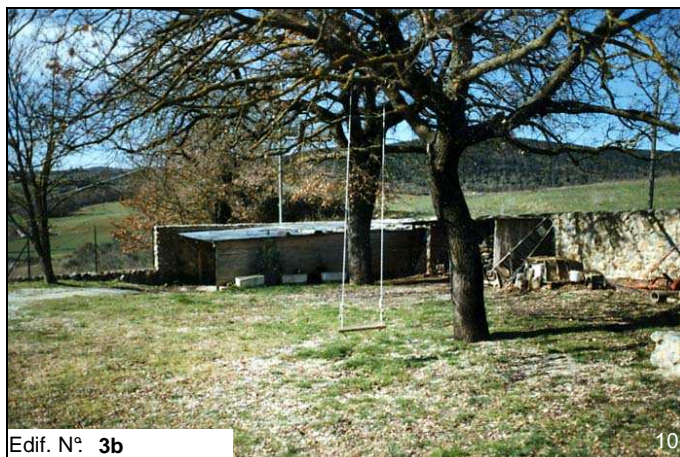
Edif. N° 3b

Tettoie in legno e lamiera per ricovero legna

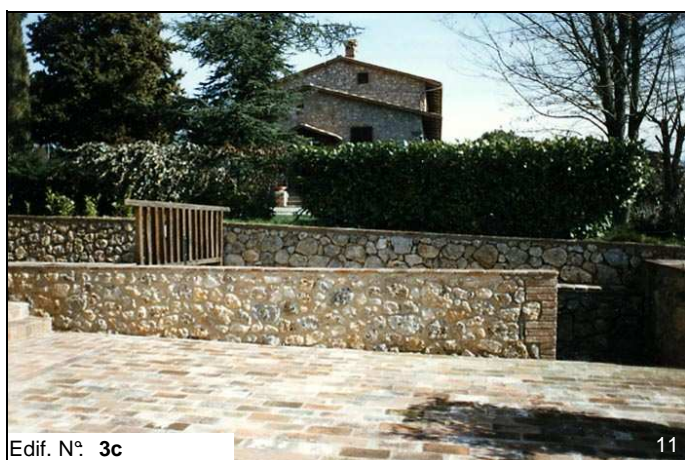
Edif. N° 3c

Cantina interrata

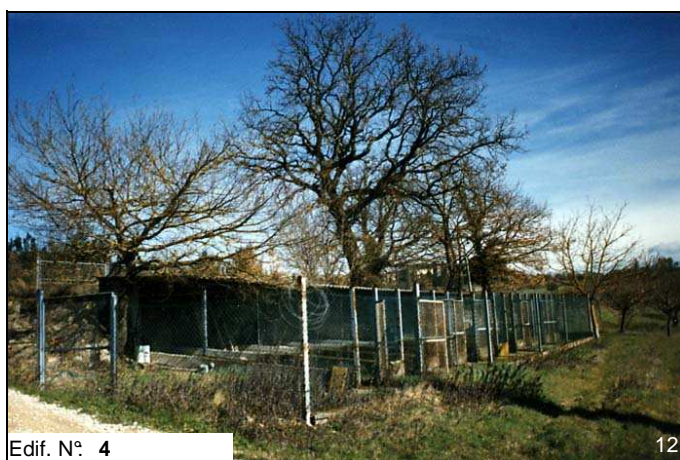
Edif. N° 4

Tettoia in lamiera
