COMUNE DI MONTERIGGIONI: ANALISI DEL PATRIMONIO EDILIZIO ESISTENTE

ELENCO DEGLI EDIFICI DI PARTICOLARE VALORE CULTURALE ED AMBIENTALE NELLE ZONE AGRICOLE

Toponimo: **"Casa Lati"**Isolato: **33**Oggetto: **Abitazione rurale e annessi rustici**Scheda: **2C**

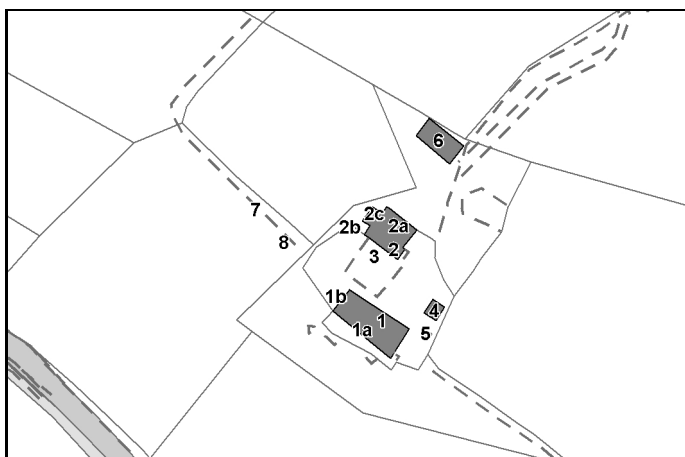
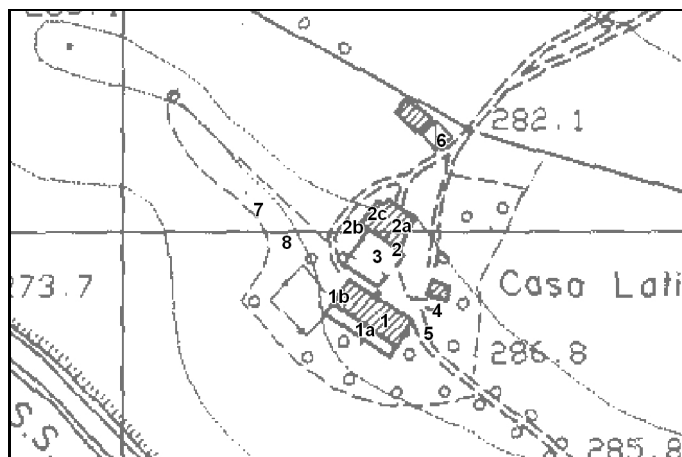
Edif. N°: **1** F. 79 Part 21
 Datazione: **Presente al 1825** Uso attuale: **Trasformato**
 Dest. d'uso: **Civile abitazione permanente**
 Alterazioni Tipologiche: **No data**
 Alterazioni Architettoniche Esterne: **Gravi**
 Alterazioni Architettoniche Interne: **No data**
 Stato di conservazione: **Buono**
 Valore: **SV**
Edificio a sviluppo sincronico su due piani, intonacato, con accesso al primo piano tramite scala esterna e loggia

Edif. N°: **1a** F. 79 Part 21
 Datazione: **Presente al 1825** Uso attuale: **Trasformato**
 Dest. d'uso: **Altro uso**
 Alterazioni Tipologiche: **No data**
 Alterazioni Architettoniche Esterne: **Gravi**
 Alterazioni Architettoniche Interne: **No data**
 Stato di conservazione: **Buono**
 Valore: **SV**
Porticato al piano terra

Edif. N°: **1b** F. 79 Part 21
 Datazione: **Presente al 1825** Uso attuale: **No data**
 Dest. d'uso: **No data**
 Alterazioni Tipologiche: **No data**
 Alterazioni Architettoniche Esterne: **No data**
 Alterazioni Architettoniche Interne: **No data**
 Stato di conservazione: **No data**
 Valore: **N**
Garage in muratura intonacata

Edif. N°: **2** F. 79 Part 21
 Datazione: **Presente al 1825** Uso attuale: **Trasformato**
 Dest. d'uso: **Altro uso**
 Alterazioni Tipologiche: **No data**
 Alterazioni Architettoniche Esterne: **Leggere**
 Alterazioni Architettoniche Interne: **No data**
 Stato di conservazione: **Buono**
 Valore: **V**
Parata di pendio anteposta al fienile di pendio con muratura in pietra e accesso a arco con mostre in laterizio

Edif. N°: **2a** F. 79 Part 21
 Datazione: **Presente al 1825** Uso attuale: **Trasformato**
 Dest. d'uso: **Altro uso**
 Alterazioni Tipologiche: **No data**
 Alterazioni Architettoniche Esterne: **Gravi**
 Alterazioni Architettoniche Interne: **No data**
 Stato di conservazione: **Buono**
 Valore: **V**
Fienile di pendio in pietra ora adibito a rimessa

Edif. N°: **2b** F. 79 Part 22
 Datazione: **Presente al 1825** Uso attuale: **No data**
 Dest. d'uso: **No data**
 Alterazioni Tipologiche: **No data**
 Alterazioni Architettoniche Esterne: **No data**
 Alterazioni Architettoniche Interne: **No data**
 Stato di conservazione: **Buono**
 Valore: **CCA**
Rimessa in laterizio

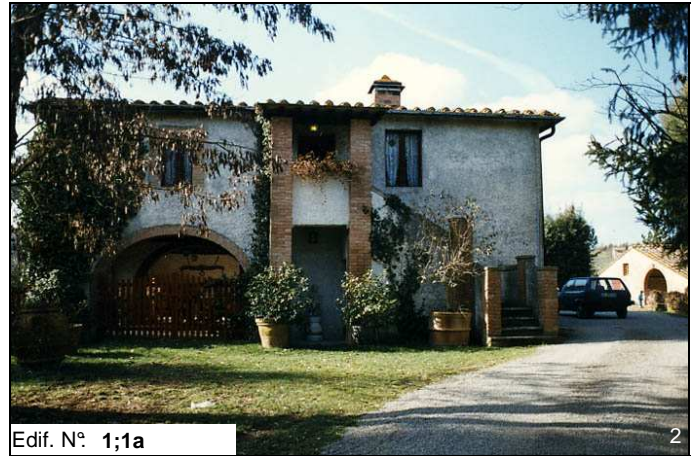
2

Edif. N° 1;1a

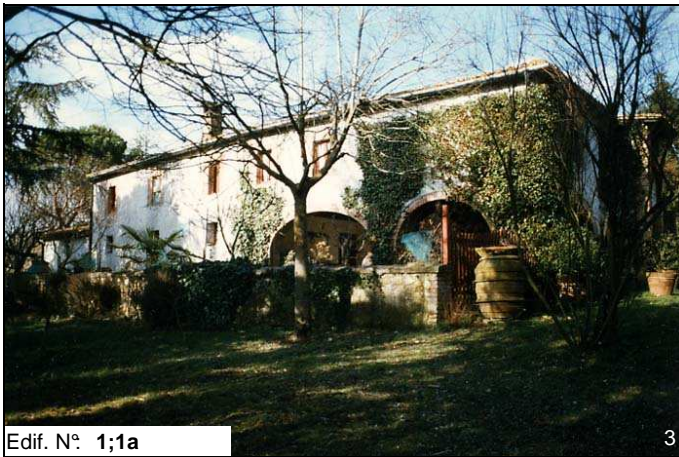
3

Edif. N° 1;1a

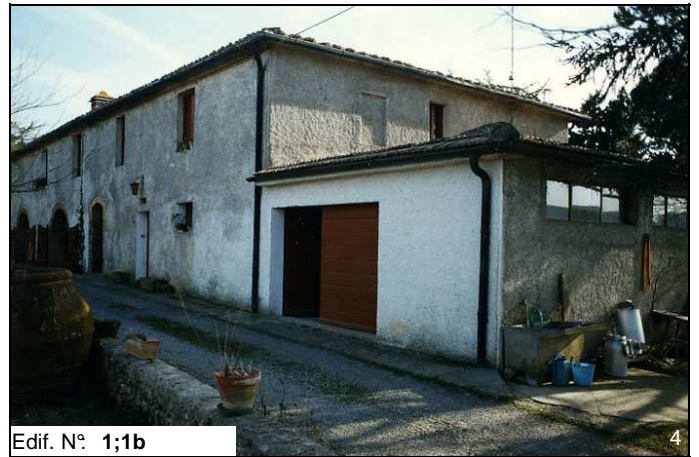
4

Edif. N° 1;1b

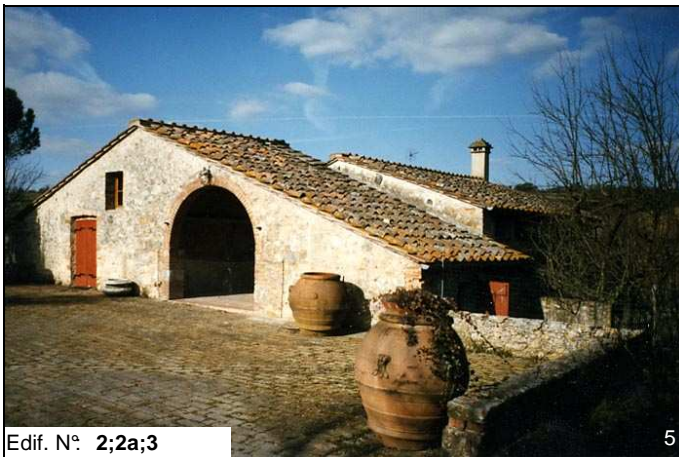
5

Edif. N°:	3	F. 79 Part 21
Datazione:	Presente al 1825	Uso attuale: No data
Dest. d'uso:	No data	
Alterazioni Tipologiche:	No data	
Alterazioni Architettoniche Esterne:	No data	
Alterazioni Architettoniche Interne:	No data	
Stato di conservazione:	Buono	
Valore:	V	
Aia lastricata in laterizio

Edif. N° 2;2a;3

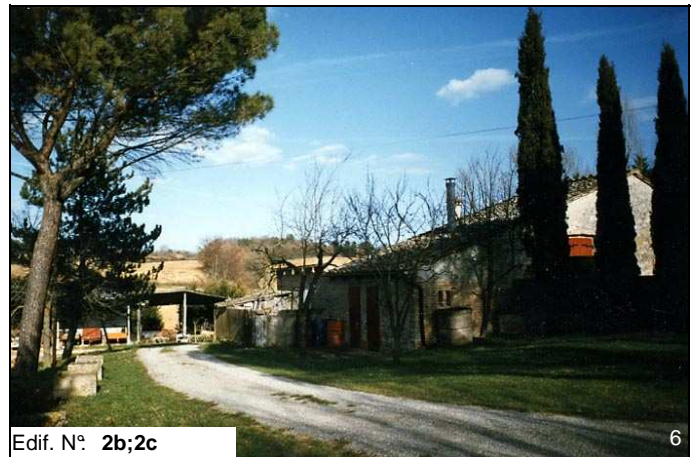
6

Edif. N°:	2c	F. 79 Part 21
Datazione:	Presente al 1825	Uso attuale: Trasformato
Dest. d'uso:	Altro uso	
Alterazioni Tipologiche:	No data	
Alterazioni Architettoniche Esterne:	No data	
Alterazioni Architettoniche Interne:	No data	
Stato di conservazione:	Buono	
Valore:	N	
Stalle in laterizio con annesso muro di recinzione e rustico coperto in lamiera

Edif. N° 2b;2c

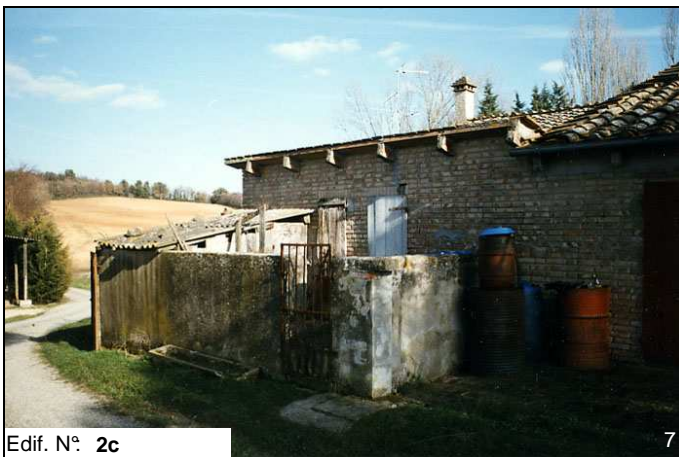
7

Edif. N° 2c

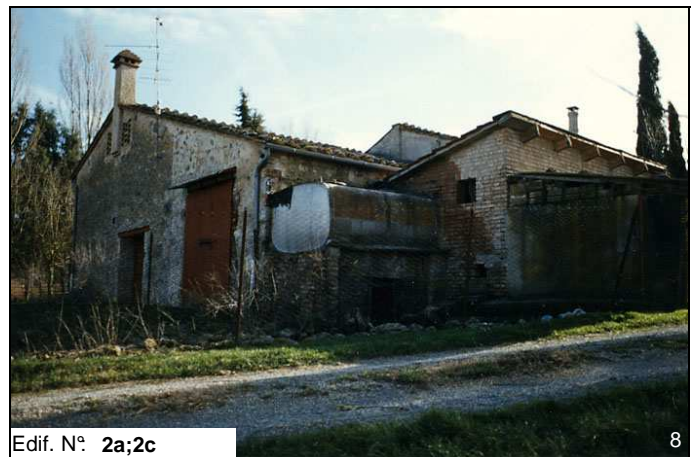
8

Edif. N° 2a;2c

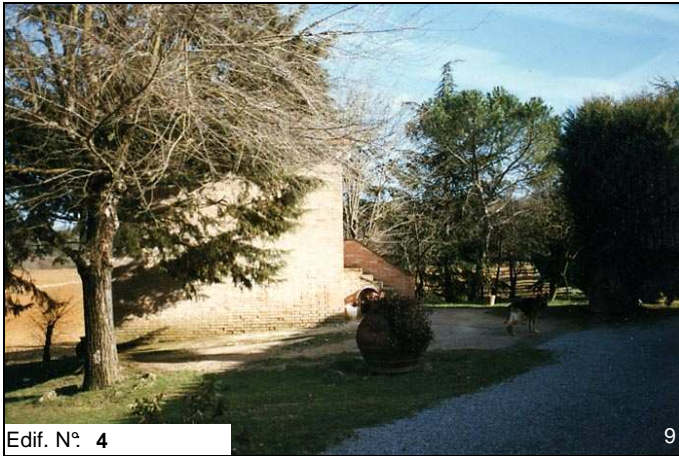
9

Edif. N°:	4	F. 79 Part 21
Datazione:	Presente al 1825	Uso attuale: No data
Dest. d'uso:	No data	
Alterazioni Tipologiche:	No data	
Alterazioni Architettoniche Esterne:	No data	
Alterazioni Architettoniche Interne:	No data	
Stato di conservazione:	Buono	
Valore:	CCA	
Rustico in laterizio di recente fattura adibito a cantina

Edif. N° 4

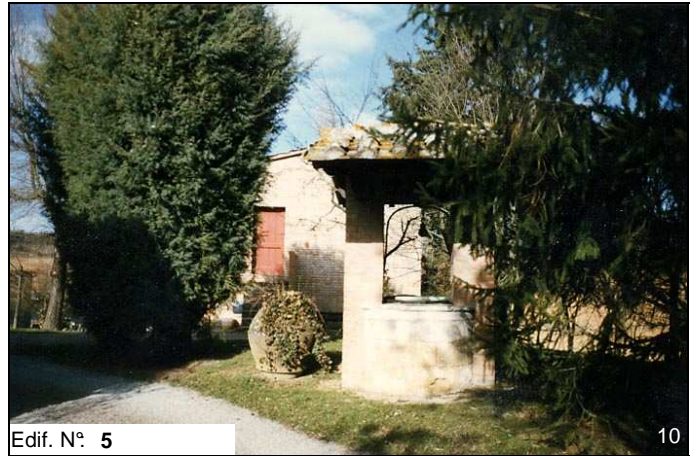
10

Edif. N°:	5	F. 79 Part 21
Datazione:	Presente al 1825	Uso attuale: No data
Dest. d'uso:	No data	
Alterazioni Tipologiche:	No data	
Alterazioni Architettoniche Esterne:	No data	
Alterazioni Architettoniche Interne:	No data	
Stato di conservazione:	No data	
Valore:	CCA	
Pozzo in laterizio

Edif. N° 5

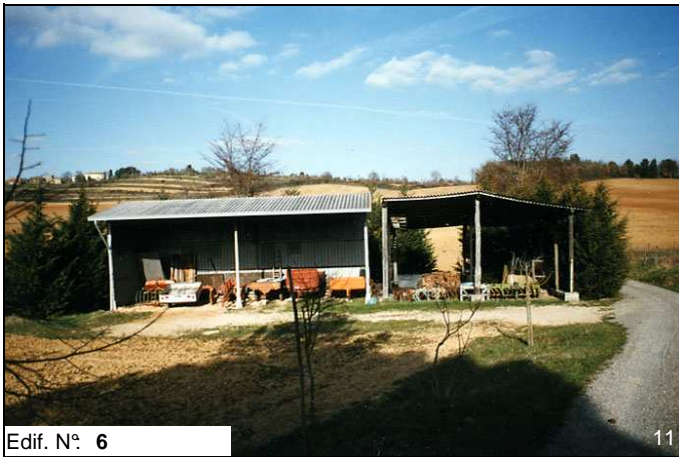
11

Edif. N°:	6	F. 79 Part 22
Datazione:	Presente al 1825	Uso attuale: No data
Dest. d'uso:	No data	
Alterazioni Tipologiche:	No data	
Alterazioni Architettoniche Esterne:	No data	
Alterazioni Architettoniche Interne:	No data	
Stato di conservazione:	No data	
Valore:	N	
teetoie in lamiera con struttura portante lignea

Edif. N° 6

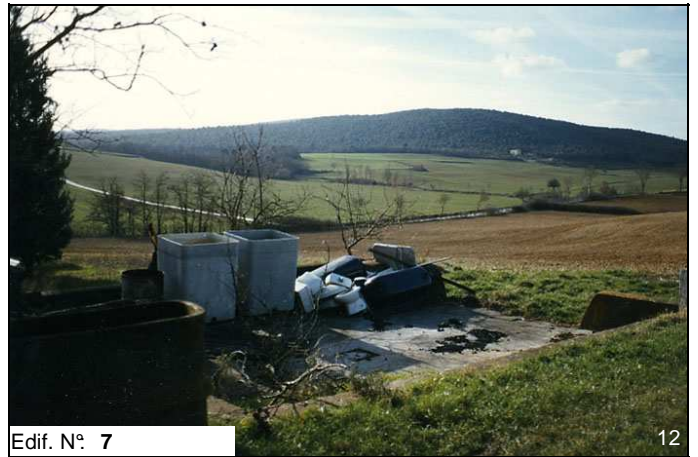
12

Edif. N°:	7	F. 79 Part 53
Datazione:	Presente al 1825	Uso attuale: Inutilizzato
Dest. d'uso:	No data	
Alterazioni Tipologiche:	No data	
Alterazioni Architettoniche Esterne:	No data	
Alterazioni Architettoniche Interne:	No data	
Stato di conservazione:	No data	
Valore:	SV	
Concimaia

Edif. N° 7

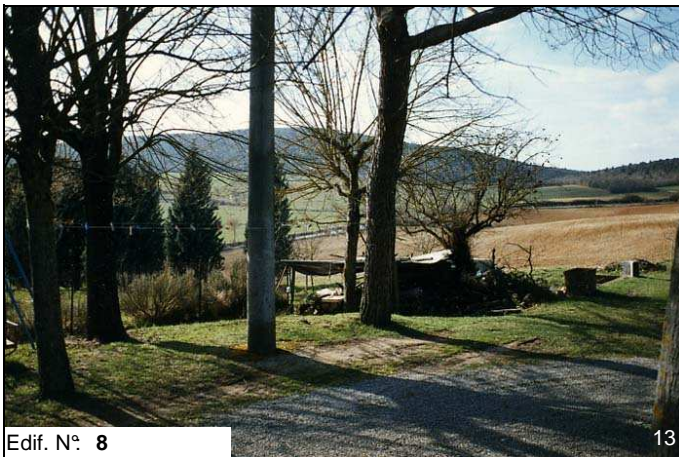
13

Edif. N°:	8	F. 79 Part 53
Datazione:	Presente al 1825	Uso attuale: No data
Dest. d'uso:	No data	
Alterazioni Tipologiche:	No data	
Alterazioni Architettoniche Esterne:	No data	
Alterazioni Architettoniche Interne:	No data	
Stato di conservazione:	No data	
Valore:	N	
Tettoia in lamiera uso deposito legna

Edif. N° 8
