**COMUNE DI MONTERIGGIONI: ANALISI DEL PATRIMONIO EDILIZIO ESISTENTE**

ELENCO DEGLI EDIFICI DI PARTICOLARE VALORE CULTURALE ED AMBIENTALE NELLE ZONE AGRICOLE

Toponimo: **"Le Logge"**Isolato: **33**Oggetto: **Abitazione rurale e annessi rustici**Scheda: **5C**

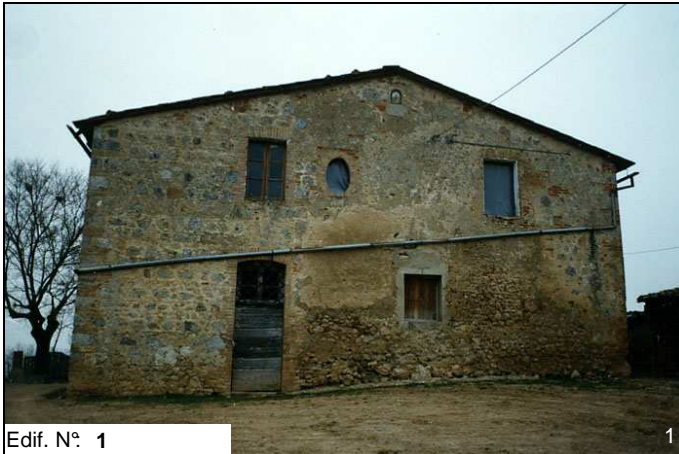
**Edificio in pietra a sviluppo diacronico, su 2p, scala esterna in pietra e laterizio di accesso al 1° e grande loggia con struttura portante in laterizio. Angolari in pietra e mostre in laterizio alle finestre**

Edif. N° 1

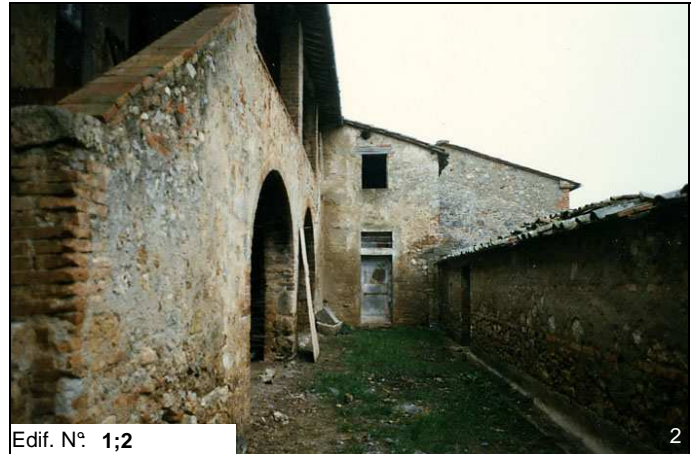
2

**Complesso di rustici in pietra composto da forno e rimessa sul versante della corte e stalla-porcilaia sul versante esterno**

Edif. N° 1;2

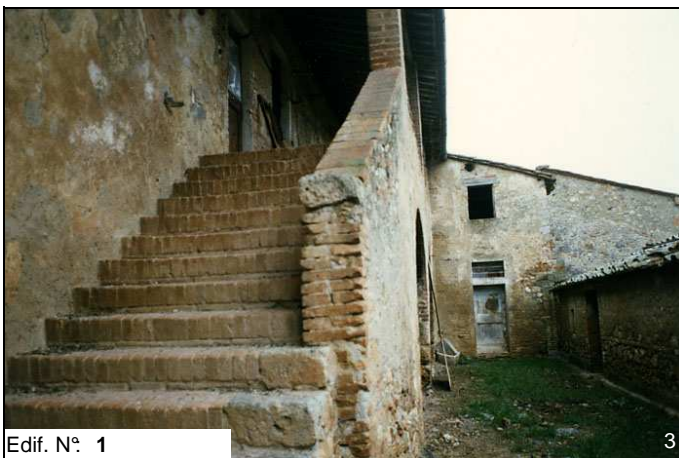
3

Edif. N° 1

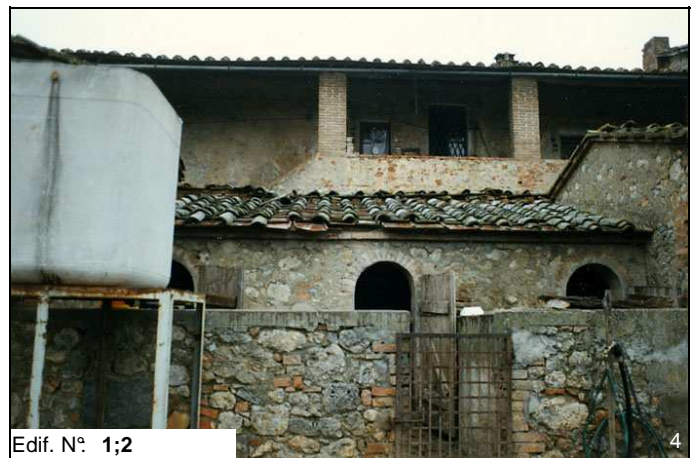
4

Edif. N° 1;2

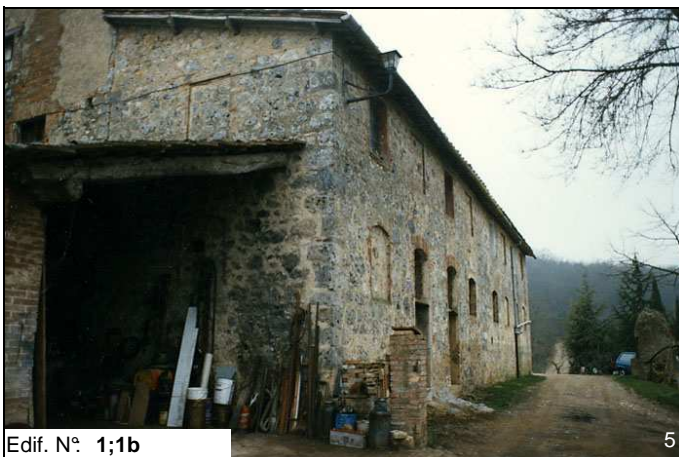
5

**Tettoia con struttura portante in legno e laterizio, ora tamponata in laterizio**

Edif. N° 1;1b

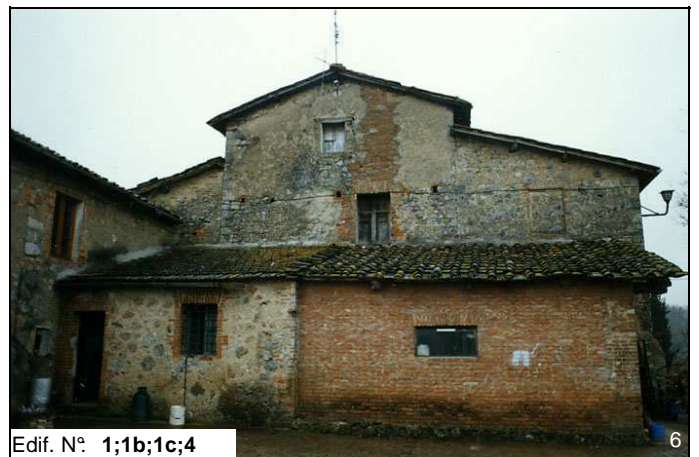
6

**Annesso rustico in pietra adiacente a 1**

Edif. N°: <b>4</b>	F. 81 Part 609
Datazione: <b>Presente al 1825</b>	Uso attuale: <b>No data</b>
Dest. d'uso: <b>No data</b>	
Alterazioni Tipologiche: <b>Assenti</b>	
Alterazioni Architettoniche Esterne: <b>Assenti</b>	
Alterazioni Architettoniche Interne: <b>No data</b>	
Stato di conservazione: <b>Buono</b>	
Valore: <b>V</b>	
<b>Aia terrazzata lastricata in laterizio</b>

Edif. N° 1;1b;1c;4

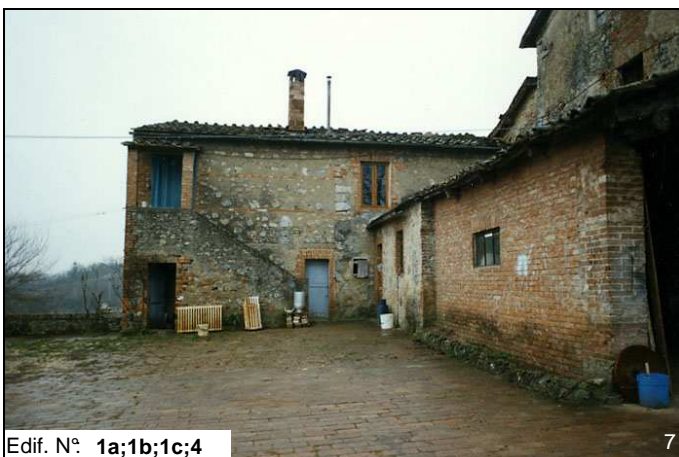
7

**Edificio di ipendio in pietra, su 2-3 piani, con scala di accesso esterna in pietra e loggia. Mostre in laterizio a finestre e porte**

Edif. N° 1a;1b;1c;4

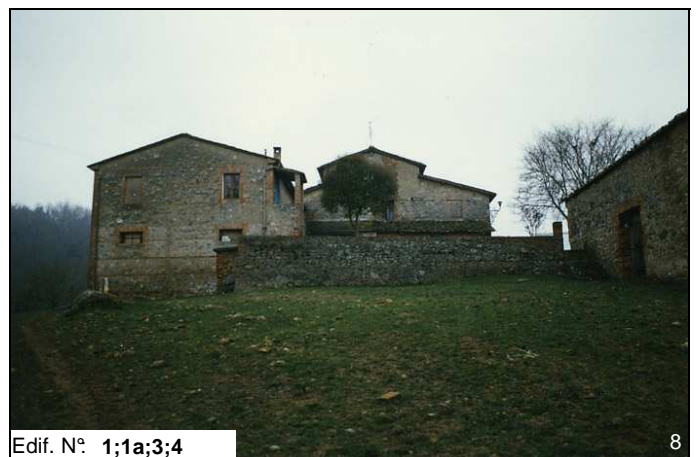
8

Edif. N°: <b>3</b>	F. 81 Part 609
Datazione: <b>Presente al 1825</b>	Uso attuale: <b>Trasformato</b>
Dest. d'uso: <b>Altro uso</b>	
Alterazioni Tipologiche: <b>Assenti</b>	
Alterazioni Architettoniche Esterne: <b>Assenti</b>	
Alterazioni Architettoniche Interne: <b>No data</b>	
Stato di conservazione: <b>Medio</b>	
Valore: <b>RV</b>	
<b>Rustico di pendio in pietra con parata antistante a monte. Conci angolari in pietra</b>

Edif. N° 1;1a;3;4

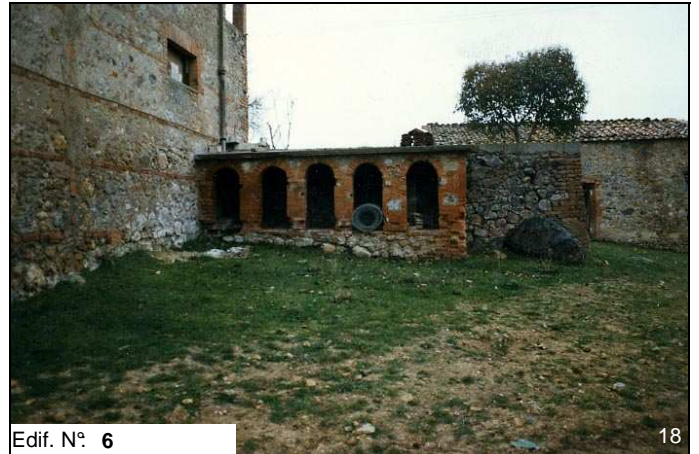
18

Edif. N°: <b>6</b>	F. 81 Part 609
Datazione: <b>Presente al 1825</b>	Uso attuale: <b>Inutilizzato</b>
Dest. d'uso: <b>No data</b>	
Alterazioni Tipologiche: <b>Assenti</b>	
Alterazioni Architettoniche Esterne: <b>Assenti</b>	
Alterazioni Architettoniche Interne: <b>No data</b>	
Stato di conservazione: <b>Buono</b>	
Valore: <b>V</b>	
<b>Conigliera in laterizio</b>

Edif. N° 6

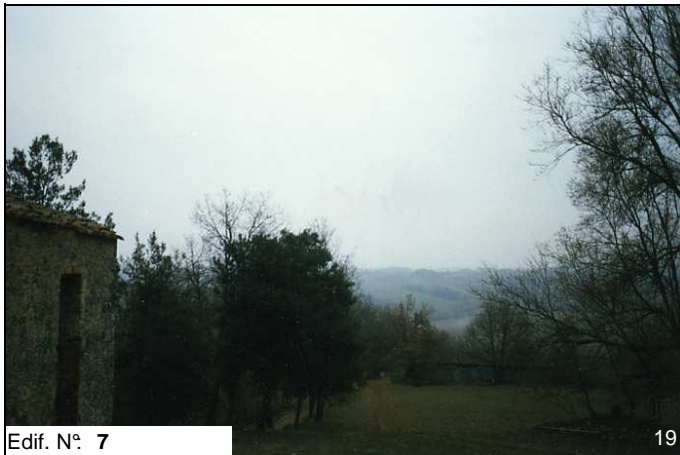
19

Edif. N°: <b>7</b>	F. 81 Part 3
Datazione: <b>Presente al 1825</b>	Uso attuale: <b>No data</b>
Dest. d'uso: <b>No data</b>	
Alterazioni Tipologiche: <b>No data</b>	
Alterazioni Architettoniche Esterne: <b>No data</b>	
Alterazioni Architettoniche Interne: <b>No data</b>	
Stato di conservazione: <b>No data</b>	
Valore: <b>N</b>	
<b>Baracche in lamiera</b>

Edif. N° 7

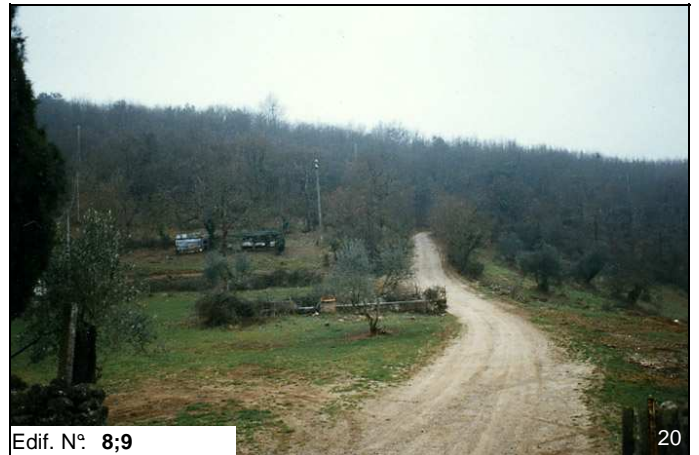
20

Edif. N°: <b>8</b>	F. 81 Part 76
Datazione: <b>Presente al 1825</b>	Uso attuale: <b>Originario</b>
Dest. d'uso: <b>No data</b>	
Alterazioni Tipologiche: <b>Assenti</b>	
Alterazioni Architettoniche Esterne: <b>Assenti</b>	
Alterazioni Architettoniche Interne: <b>No data</b>	
Stato di conservazione: <b>Medio</b>	
Valore: <b>V</b>	
<b>Vasca in pietra di raccolta acqua piovana</b>

Edif. N°: <b>9</b>	F. 81 Part 10
Datazione: <b>Presente al 1825</b>	Uso attuale: <b>No data</b>
Dest. d'uso: <b>No data</b>	
Alterazioni Tipologiche: <b>No data</b>	
Alterazioni Architettoniche Esterne: <b>No data</b>	
Alterazioni Architettoniche Interne: <b>No data</b>	
Stato di conservazione: <b>No data</b>	
Valore: <b>N</b>	
<b>Baracche in lamiera</b>

Edif. N° 8;9

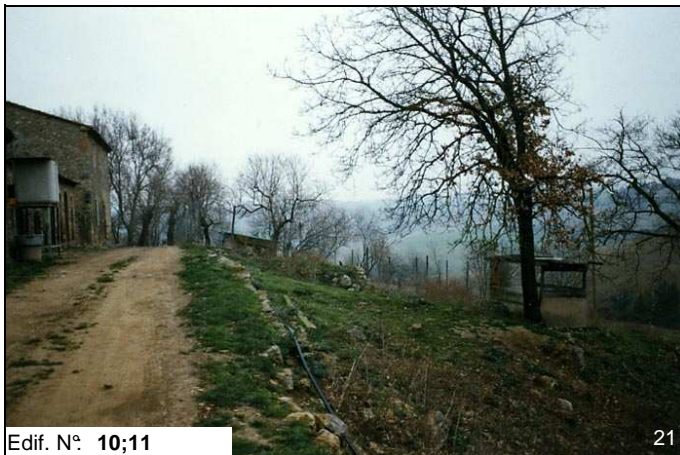
21

Edif. N°: <b>10</b>	F. 81 Part 609
Datazione: <b>Presente al 1825</b>	Uso attuale: <b>No data</b>
Dest. d'uso: <b>No data</b>	
Alterazioni Tipologiche: <b>No data</b>	
Alterazioni Architettoniche Esterne: <b>No data</b>	
Alterazioni Architettoniche Interne: <b>No data</b>	
Stato di conservazione: <b>No data</b>	
Valore: <b>N</b>	
<b>Recinzione cani</b>

Edif. N°: **11** F. 81 Part 75  
Datazione: **Presente al 1825** Uso attuale: **No data**  
Dest. d'uso: **No data**  
Alterazioni Tipologiche: **No data**  
Alterazioni Architettoniche Esterne: **No data**  
Alterazioni Architettoniche Interne: **No data**  
Stato di conservazione: **No data**  
Valore: **N**  
**Baracche di legno pe cani**

Edif. N° 10;11
