COMUNE DI MONTERIGGIONI: ANALISI DEL PATRIMONIO EDILIZIO ESISTENTE

ELENCO DEGLI EDIFICI DI PARTICOLARE VALORE CULTURALE ED AMBIENTALE NELLE ZONE AGRICOLE

Toponimo: "Casa Monteresi"

Scheda: 11C

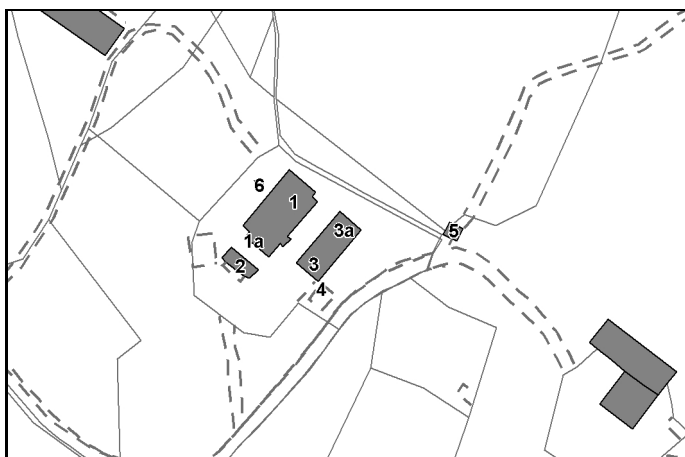
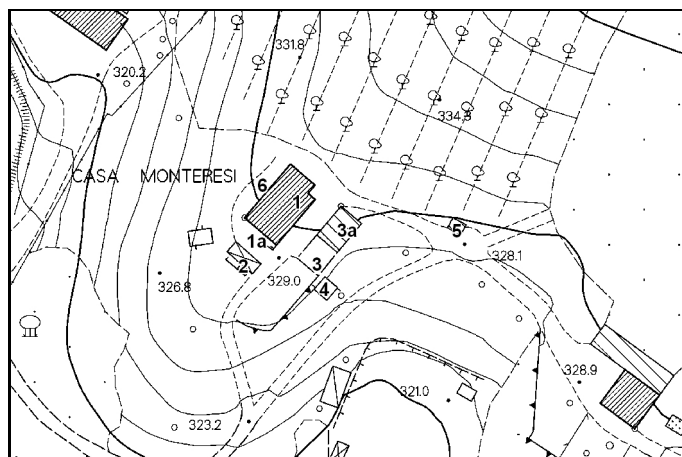
Edif. N°: **1** F. 79 Part 96
 Datazione: **Presente al 1825** Uso attuale: **Trasformato**
 Dest. d'uso: **Civile abitazione permanente**
 Alterazioni Tipologiche: **Frazionamento in più alloggi**
 Alterazioni Architettoniche Esterne: **Leggere**
 Alterazioni Architettoniche Interne: **No data**
 Stato di conservazione: **Buono**
 Valore: **V**
Edificio in pietra a sviluppo diacronico su due piani, con scale esterne di accesso al primo piano. Conci angolari in pietra

Edif. N°: **1a** F. 79 Part 96
 Datazione: **Presente al 1825** Uso attuale: **No data**
 Dest. d'uso: **No data**
 Alterazioni Tipologiche: **No data**
 Alterazioni Architettoniche Esterne: **Assenti**
 Alterazioni Architettoniche Interne: **No data**
 Stato di conservazione: **No data**
 Valore: **N**
Tettoia in lamiera sull'entrata

Edif. N°: **2** F. 79 Part 40
 Datazione: **Presente al 1825** Uso attuale: **Inutilizzato**
 Dest. d'uso: **No data**
 Alterazioni Tipologiche: **No data**
 Alterazioni Architettoniche Esterne: **Assenti**
 Alterazioni Architettoniche Interne: **No data**
 Stato di conservazione: **Medio**
 Valore: **V**
Stalla per maiali in pietra con muro di recinzione in pietra

Edif. N°: **3** F. 79 Part 40
 Datazione: **Presente al 1825** Uso attuale: **Inutilizzato**
 Dest. d'uso: **No data**
 Alterazioni Tipologiche: **No data**
 Alterazioni Architettoniche Esterne: **Assenti**
 Alterazioni Architettoniche Interne: **No data**
 Stato di conservazione: **Cattivo**
 Valore: **V**
Fienile di pendio in pietra con grigliato in laterizio. angolari e mostre in laterizio

Edif. N°: **3a** F. 79 Part 40
 Datazione: **Presente al 1825** Uso attuale: **Trasformato**
 Dest. d'uso: **Altro uso**
 Alterazioni Tipologiche: **No data**
 Alterazioni Architettoniche Esterne: **Assenti**
 Alterazioni Architettoniche Interne: **No data**
 Stato di conservazione: **Medio**
 Valore: **V**
Parata di pendio in pietra con accesso doppio a arco

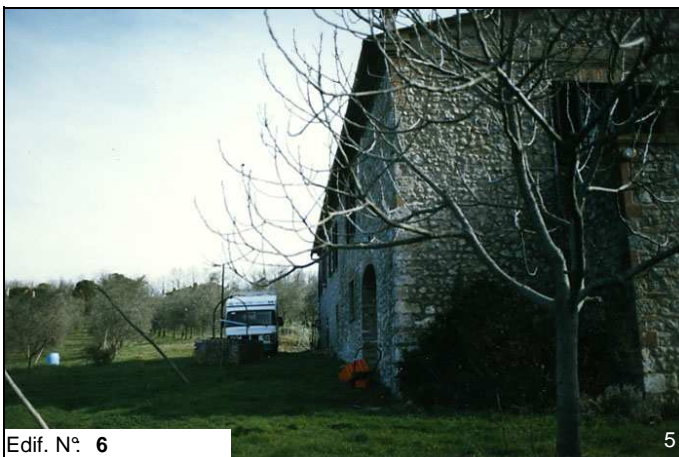
Edif. N° 6

Edif. N°: **6** F. 79 Part 40
Datazione: **Presente al 1825** Uso attuale: **No data**
Dest. d'uso: **No data**
Alterazioni Tipologiche: **No data**
Alterazioni Architettoniche Esterne: **Assenti**
Alterazioni Architettoniche Interne: **No data**
Stato di conservazione: **No data**
Valore: **V**
Pozzo in pietra
