COMUNE DI MONTERIGGIONI: ANALISI DEL PATRIMONIO EDILIZIO ESISTENTE

ELENCO DEGLI EDIFICI DI PARTICOLARE VALORE CULTURALE ED AMBIENTALE NELLE ZONE AGRICOLE

Toponimo: **"Corpo Santo di Sotto"**Isolato: **34**Oggetto: **Abitazione rurale e annessi rustici**Scheda: **4C**

ARCHIVIO FOTOGRAFICO

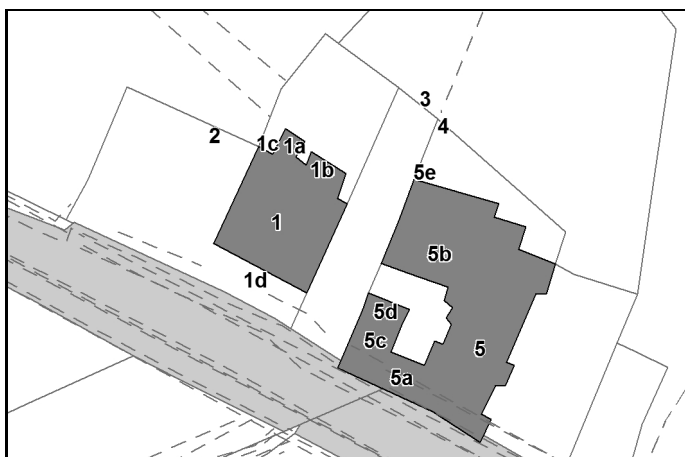
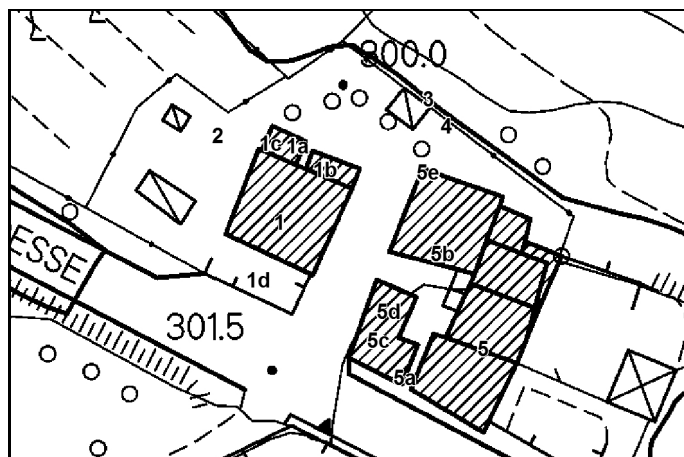
Edif. N°: **1** F. 85 Part 58
 Datazione: **Presente al 1825** Uso attuale: **Trasformato**
 Dest. d'uso: **Civile abitazione permanente**
 Alterazioni Tipologiche: **Frazionamento in più alloggi**
 Alterazioni Architettoniche Esterne: **No data**
 Alterazioni Architettoniche Interne: **No data**
 Stato di conservazione: **Buono**
 Valore: **V**
Edificio in pietra a sviluppo sincronico su due piani, con angolari e mostre in laterizio alle finestre

Edif. N°: **1a** F. 85 Part 58
 Datazione: **Presente al 1825** Uso attuale: **Inutilizzato**
 Dest. d'uso: **No data**
 Alterazioni Tipologiche: **No data**
 Alterazioni Architettoniche Esterne: **No data**
 Alterazioni Architettoniche Interne: **No data**
 Stato di conservazione: **Cattivo**
 Valore: **CCA**
Rustico adiacente a 1 in pietra, con angolari in laterizio

Edif. N°: **1b** F. 85 Part 58
 Datazione: **Presente al 1825** Uso attuale: **Inutilizzato**
 Dest. d'uso: **No data**
 Alterazioni Tipologiche: **No data**
 Alterazioni Architettoniche Esterne: **No data**
 Alterazioni Architettoniche Interne: **No data**
 Stato di conservazione: **Medio**
 Valore: **SV**
Rustico adiacente a 1 con grigliato in laterizio

Edif. N°: **1c** F. 85 Part 58
 Datazione: **Presente al 1825** Uso attuale: **No data**
 Dest. d'uso: **No data**
 Alterazioni Tipologiche: **No data**
 Alterazioni Architettoniche Esterne: **No data**
 Alterazioni Architettoniche Interne: **No data**
 Stato di conservazione: **No data**
 Valore: **N**
Tettoia precaria in lamiera

Edif. N°: **1d** F. 85 Part 123
 Datazione: **Presente al 1825** Uso attuale: **No data**
 Dest. d'uso: **No data**
 Alterazioni Tipologiche: **No data**
 Alterazioni Architettoniche Esterne: **No data**
 Alterazioni Architettoniche Interne: **No data**
 Stato di conservazione: **No data**
 Valore: **N**
Pergolato con struttura portante in cemento

Edif. N°: **2** F. 85 Part 123
 Datazione: **Presente al 1825** Uso attuale: **No data**
 Dest. d'uso: **No data**
 Alterazioni Tipologiche: **No data**
 Alterazioni Architettoniche Esterne: **No data**
 Alterazioni Architettoniche Interne: **No data**
 Stato di conservazione: **No data**
 Valore: **N**
Box in lamiera

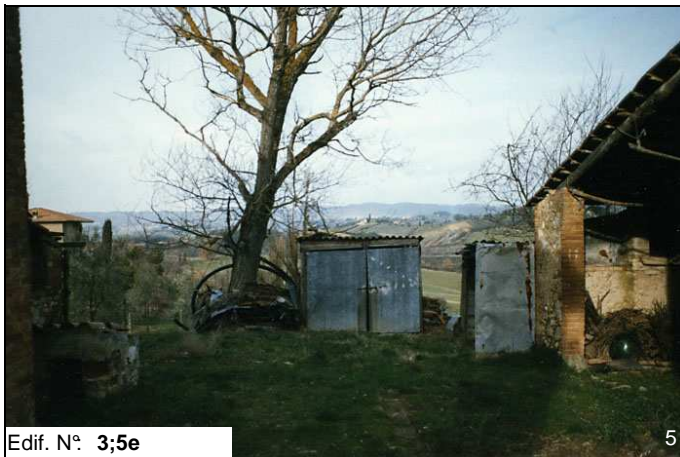
Edif. N° 3;5e

| Baracca in lamiera | | |

| Tettoia in lamiera chiusa parzialmente con lamiera | | |

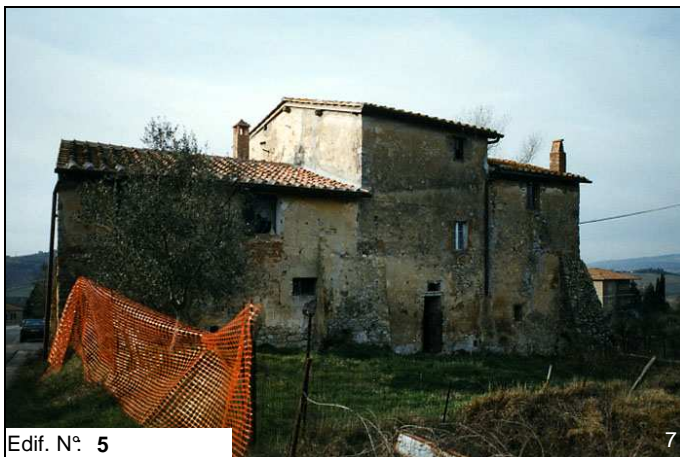
Edif. N° 5

| Alterazioni Architettoniche Esterne: | Leggere | |
| Stato di conservazione: | Medio | |
| Edificio in pietra a sviluppo diacronico su 2 p con nucleo monocellulare a 3p. Accesso al 1° tramite scala esterna in lat., nella corte | | |

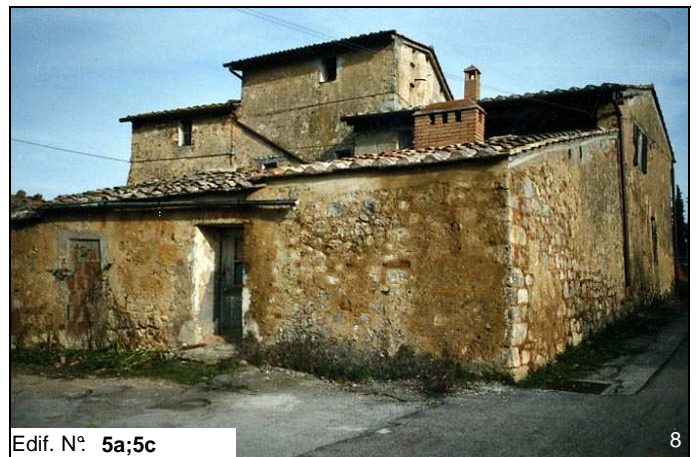
Edif. N° 5a;5c

| Stato di conservazione: | Medio | |
| Rustico in pietra adiacente a 5 con conci angolari in pietra | | |

| Alterazioni Architettoniche Esterne: | Leggere | |
| Stato di conservazione: | Cattivo | |
| Stalla in pietra con porta tamponata in laterizio | | |

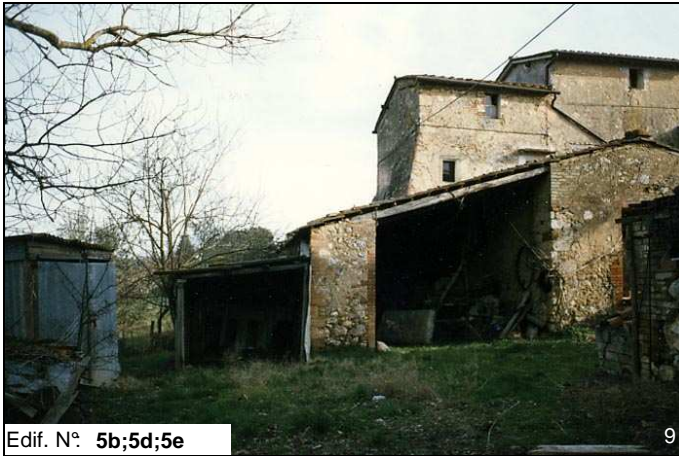
Edif. N° 5b;5d;5e

| Stato di conservazione: | Cattivo | |
| Rustico in pietra con parata annessa | | |

| Alterazioni Architettoniche Esterne: | Leggere | |
| Forno chiuso in pietra | | |
