COMUNE DI MONTERIGGIONI: ANALISI DEL PATRIMONIO EDILIZIO ESISTENTE

ELENCO DEGLI EDIFICI DI PARTICOLARE VALORE CULTURALE ED AMBIENTALE NELLE ZONE AGRICOLE

Toponimo: "Casa Rota"

Scheda: 15C

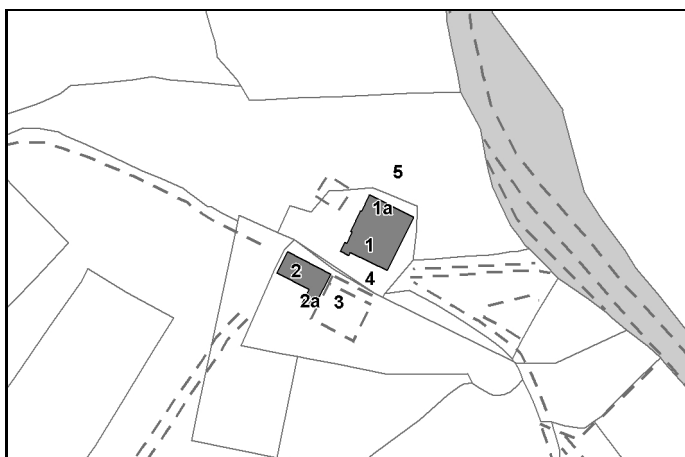
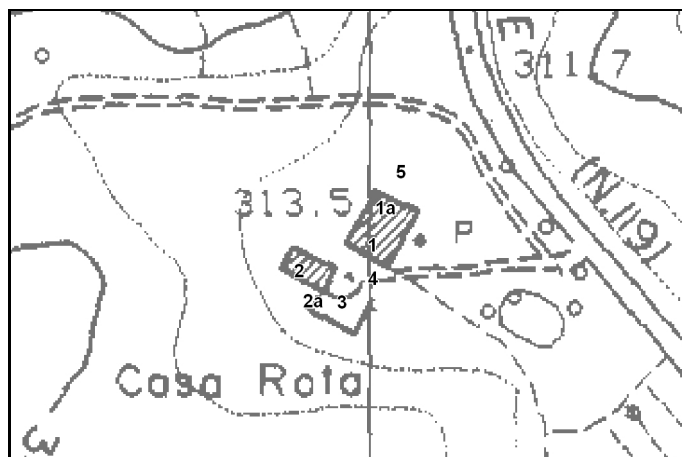
Edif. N°: **1** F. 84 Part 51
 Datazione: **1825-1935** Uso attuale: **Trasformato**
 Dest. d'uso: **Civile abitazione permanente**
 Alterazioni Tipologiche: **Introduzione servizi**
 Alterazioni Architettoniche Esterne: **No data**
 Alterazioni Architettoniche Interne: **No data**
 Stato di conservazione: **Buono**
 Valore: **V**
Edificio in pietra a sviluppo diacronico unitario su 2 piani, con parti ricostruite in laterizio. Mostre in laterizio alle finestre

Edif. N°: **1a** F. 84 Part 51
 Datazione: **1825-1935** Uso attuale: **Trasformato**
 Dest. d'uso: **rustico trasformato in civile abitazione permanente**
 Alterazioni Tipologiche: **No data**
 Alterazioni Architettoniche Esterne: **No data**
 Alterazioni Architettoniche Interne: **No data**
 Stato di conservazione: **Buono**
 Valore: **V**
Parata in pietra adiacente a 1, ora parte annessa alla residenza, con accesso ad arco ora vetrato

Edif. N°: **2** F. 84 Part 245
 Datazione: **1825-1935** Uso attuale: **Trasformato**
 Dest. d'uso: **rustico trasformato in civile abitazione permanente**
 Alterazioni Tipologiche: **Ristrutturazione distributiva**
 Alterazioni Architettoniche Esterne: **Leggere**
 Alterazioni Architettoniche Interne: **No data**
 Stato di conservazione: **Buono**
 Valore: **V**
Fienile di pendio in pietra e grigliato in laterizio

Edif. N°: **2a** F. 84 Part 245
 Datazione: **1825-1935** Uso attuale: **Trasformato**
 Dest. d'uso: **Altro uso**
 Alterazioni Tipologiche: **No data**
 Alterazioni Architettoniche Esterne: **Leggere**
 Alterazioni Architettoniche Interne: **No data**
 Stato di conservazione: **Buono**
 Valore: **V**
Rustico in pietra adiacente a 1

Edif. N°: **3** F. 84 Part 245
 Datazione: **1825-1935** Uso attuale: **No data**
 Dest. d'uso: **No data**
 Alterazioni Tipologiche: **No data**
 Alterazioni Architettoniche Esterne: **No data**
 Alterazioni Architettoniche Interne: **No data**
 Stato di conservazione: **Buono**
 Valore: **No data**
Aia in fase di ricostruzione, presenta ora una gettata di cemento

Edif. N°: **4** F. 84 Part 51
 Datazione: **1825-1935** Uso attuale: **No data**
 Dest. d'uso: **No data**
 Alterazioni Tipologiche: **No data**
 Alterazioni Architettoniche Esterne: **No data**
 Alterazioni Architettoniche Interne: **No data**
 Stato di conservazione: **Buono**
 Valore: **V**
Pozzo in pietra

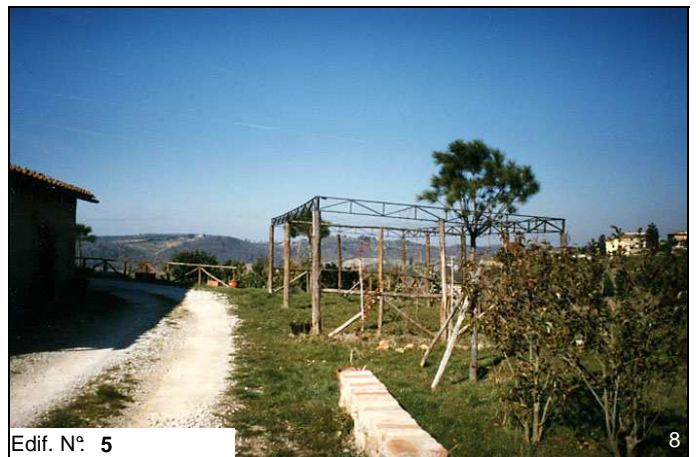
Edif. N° 5

Edif. N°: **5** F. **84** Part **248**
Datazione: **1825-1935** Uso attuale: **No data**
Dest. d'uso: **No data**
Alterazioni Tipologiche: **No data**
Alterazioni Architettoniche Esterne: **No data**
Alterazioni Architettoniche Interne: **No data**
Stato di conservazione: **Buono**
Valore: **CCA**
Tettoia con struttura portante lignea
