COMUNE DI MONTERIGGIONI: ANALISI DEL PATRIMONIO EDILIZIO ESISTENTE

ELENCO DEGLI EDIFICI DI PARTICOLARE VALORE CULTURALE ED AMBIENTALE NELLE ZONE AGRICOLE

Toponimo: "Podere S. Emilia"

Scheda: 16C

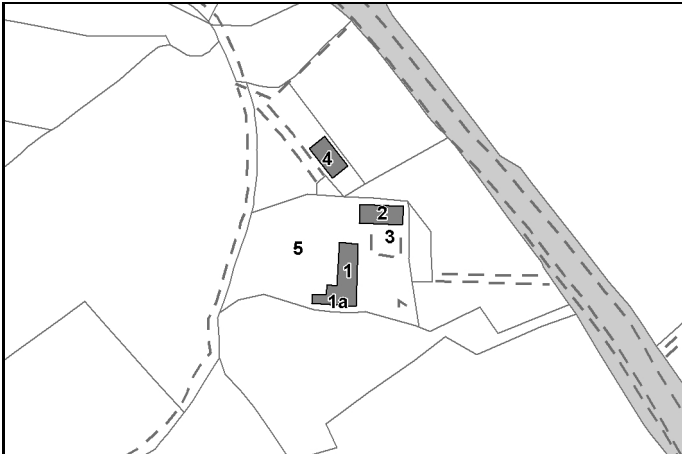
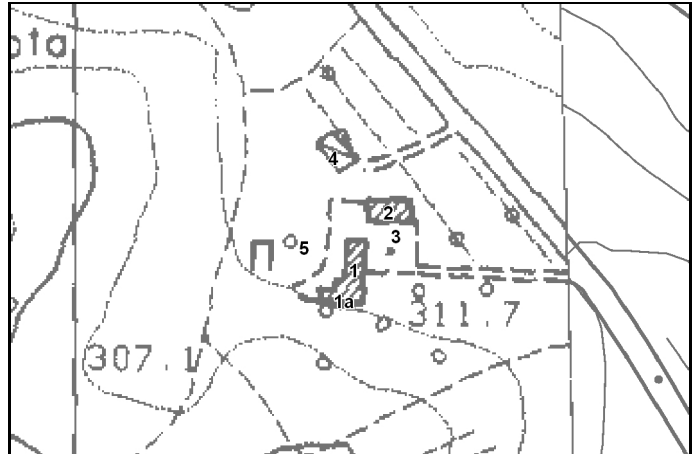
Edif. N°: **1** F. 84 Part 233
 Datazione: **1825-1935** Uso attuale: **Trasformato**
 Dest. d'uso: **Civile abitazione permanente**
 Alterazioni Tipologiche: **Introduzione servizi**
 Alterazioni Architettoniche Esterne: **Leggere**
 Alterazioni Architettoniche Interne: **No data**
 Stato di conservazione: **Buono**
 Valore: **V**
Edificio a sviluppo sincronico, su due piani in pietra e con parti in laterizio

Edif. N°: **1a** F. 84 Part 233
 Datazione: **1825-1935** Uso attuale: **Trasformato**
 Dest. d'uso: **rustico trasformato in civile abitazione permanente**
 Alterazioni Tipologiche: **No data**
 Alterazioni Architettoniche Esterne: **Leggere**
 Alterazioni Architettoniche Interne: **No data**
 Stato di conservazione: **Buono**
 Valore: **V**
Rustico in pietra adiacente a 1, annesso alla residenza

Edif. N°: **2** F. 84 Part 233
 Datazione: **1825-1935** Uso attuale: **Trasformato**
 Dest. d'uso: **Altro uso**
 Alterazioni Tipologiche: **No data**
 Alterazioni Architettoniche Esterne: **Leggere**
 Alterazioni Architettoniche Interne: **No data**
 Stato di conservazione: **Buono**
 Valore: **V**
Rustico in pietra con angolari e mostre in laterizio alle finestre, ora parzialmente tamponate

Edif. N°: **3** F. 84 Part 233
 Datazione: **1825-1935** Uso attuale: **No data**
 Dest. d'uso: **No data**
 Alterazioni Tipologiche: **No data**
 Alterazioni Architettoniche Esterne: **No data**
 Alterazioni Architettoniche Interne: **No data**
 Stato di conservazione: **Buono**
 Valore: **V**
Aia lastricata in laterizio

Edif. N°: **4** F. 84 Part 230
 Datazione: **1825-1935** Uso attuale: **No data**
 Dest. d'uso: **No data**
 Alterazioni Tipologiche: **No data**
 Alterazioni Architettoniche Esterne: **No data**
 Alterazioni Architettoniche Interne: **No data**
 Stato di conservazione: **No data**
 Valore: **N**
Tettoia in lamiera tamponata con blocchi di cemento

Edif. N°: **5** F. 84 Part 233
 Datazione: **1825-1935** Uso attuale: **No data**
 Dest. d'uso: **No data**
 Alterazioni Tipologiche: **No data**
 Alterazioni Architettoniche Esterne: **No data**
 Alterazioni Architettoniche Interne: **No data**
 Stato di conservazione: **No data**
 Valore: **N**
Piscina
