COMUNE DI MONTERIGGIONI: ANALISI DEL PATRIMONIO EDILIZIO ESISTENTE

ELENCO DEGLI EDIFICI DI PARTICOLARE VALORE CULTURALE ED AMBIENTALE NELLE ZONE AGRICOLE

Toponimo: **Pozzo**Isolato: **35**Oggetto: **Abitazione rurale e annessi rustici**Scheda: **1C**

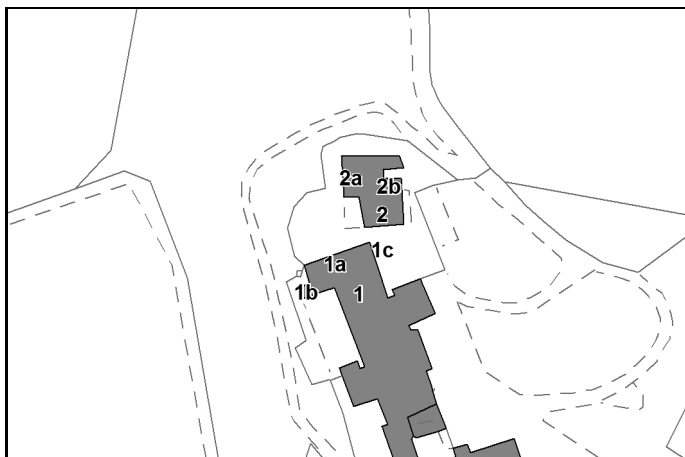
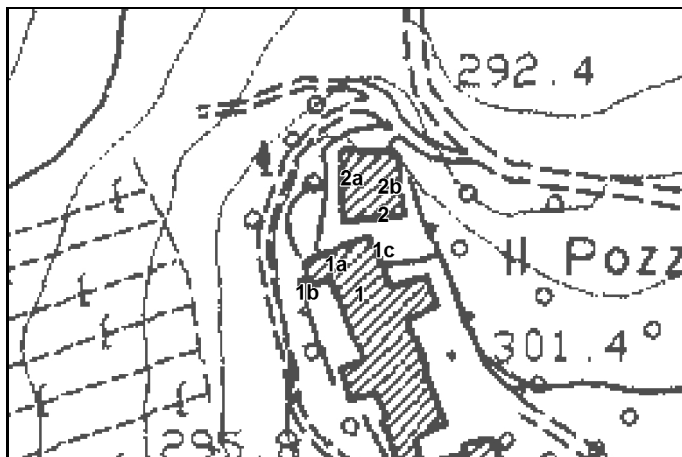
Edif. N°: **1** F. 83 Part 25
 Datazione: **No data** Uso attuale: **Trasformato**
 Dest. d'uso: **Civile abitazione permanente**
 Alterazioni Tipologiche: **Ristrutturazione distributiva**
 Alterazioni Architettoniche Esterne: **Leggere**
 Alterazioni Architettoniche Interne: **No data**
 Stato di conservazione: **Buono**
 Valore: **V**
Ex casa colonica adibita a civ. abit. perm., 2p, sviluppo unit. sincr., forma compatta, in aderenza a N alla villa, in muratura con finitura rasapietra, copertura a 3 falde

Edif. N°: **1a** F. 83 Part 25
 Datazione: **No data** Uso attuale: **Inutilizzato**
 Dest. d'uso: **Rustico**
 Alterazioni Tipologiche: **No data**
 Alterazioni Architettoniche Esterne: **No data**
 Alterazioni Architettoniche Interne: **No data**
 Stato di conservazione: **Buono**
 Valore: **V**
Annesso rustico a sviluppo unitario sincronico, in aderenza a N al n°1, in muratura con finitura rasapietra

Edif. N°: **1b** F. 83 Part 25
 Datazione: **No data** Uso attuale: **Trasformato**
 Dest. d'uso: **Civile abitazione temporanea**
 Alterazioni Tipologiche: **Ristrutturazione distributiva**
 Alterazioni Architettoniche Esterne: **Leggere**
 Alterazioni Architettoniche Interne: **No data**
 Stato di conservazione: **Buono**
 Valore: **V**
Civile abitazione realizzata in ex annessi rustici, con rimessa impostata su muro di sostegno, livello della strada. Muratura con finitura rasapietra

Edif. N°: **1c** F. 83 Part 24
 Datazione: **No data** Uso attuale: **No data**
 Dest. d'uso: **No data**
 Alterazioni Tipologiche: **No data**
 Alterazioni Architettoniche Esterne: **No data**
 Alterazioni Architettoniche Interne: **No data**
 Stato di conservazione: **Buono**
 Valore: **No data**
Corpo demolito

Edif. N°: **2** F. 83 Part 24
 Datazione: **Presente al 1825** Uso attuale: **Inutilizzato**
 Dest. d'uso: **Rustico**
 Alterazioni Tipologiche: **No data**
 Alterazioni Architettoniche Esterne: **No data**
 Alterazioni Architettoniche Interne: **No data**
 Stato di conservazione: **Buono**
 Valore: **V**
Rustico di pendio, in muratura con finitura rasapietra e angolari in conci di pietra; copertura a capanna

Edif. N°: **2a** F. 83 Part 24
 Datazione: **No data** Uso attuale: **Inutilizzato**
 Dest. d'uso: **Rustico**
 Alterazioni Tipologiche: **No data**
 Alterazioni Architettoniche Esterne: **No data**
 Alterazioni Architettoniche Interne: **No data**
 Stato di conservazione: **Buono**
 Valore: **V**
Annesso rustico, di pendio, con parata a S in aderenza a O a 2 e 2a, muratura con finitura rasapietra, copertura a capanna

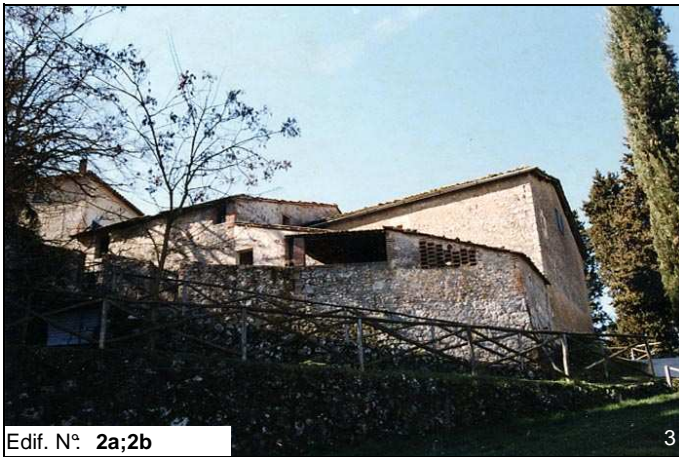
Edif. N° 2a;2b

Edif. N°: **2b** F. 83 Part 24
Datazione: **No data** Uso attuale: **Inutilizzato**
Dest. d'uso: **Rustico**
Alterazioni Tipologiche: **No data**
Alterazioni Architettoniche Esterne: **No data**
Alterazioni Architettoniche Interne: **No data**
Stato di conservazione: **Buono**
Valore: **V**
Annessi rustici inglobanti stalle e locali di servizio, in muratura con finitura rasapietra, con coperture in grigliato
