COMUNE DI MONTERIGGIONI: ANALISI DEL PATRIMONIO EDILIZIO ESISTENTE

ELENCO DEGLI EDIFICI DI PARTICOLARE VALORE CULTURALE ED AMBIENTALE NELLE ZONE AGRICOLE

Toponimo: **Casanova Fornacelle**Isolato: **36**Oggetto: **Abitazione rurale e annessi rustici**Scheda: **5C**

ARCHIVIO FOTOGRAFICO

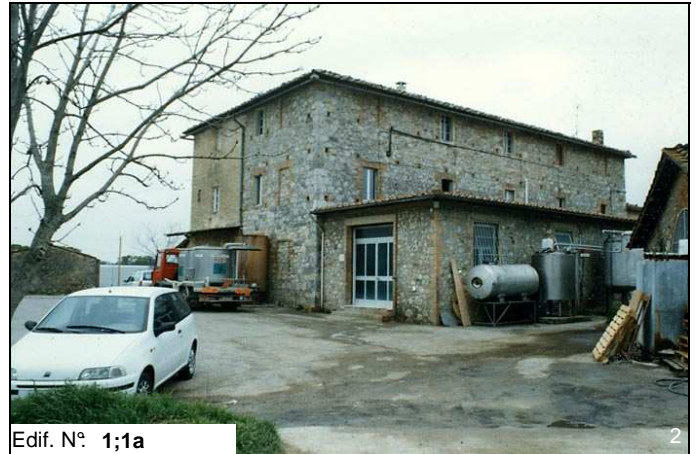
2

Edif. N°: 1	F. 81 Part 56
Datazione: Presente al 1825	Uso attuale: No data
Dest. d'uso: Altro uso	
Alterazioni Tipologiche: Ristrutturazione distributiva	
Alterazioni Architettoniche Esterne: Leggere	
Alterazioni Architettoniche Interne: No data	
Stato di conservazione: Buono	
Valore: V	
Casa colonica diacronica unitaria a 3p, attualmente adibita a caseificio: edificio di forma compatta con muratura di pietrame e laterizio e copertura a padiglione

Edif. N°: 1a	F. 81 Part 56
Datazione: Presente al 1825	Uso attuale: No data
Dest. d'uso: Altro uso	
Alterazioni Tipologiche: No data	
Alterazioni Architettoniche Esterne: No data	
Alterazioni Architettoniche Interne: No data	
Stato di conservazione: Buono	
Valore: CCA	
Ampliamento del Caseificio: edificio a 1 piano giustapposto

Edif. N° **1;1a**

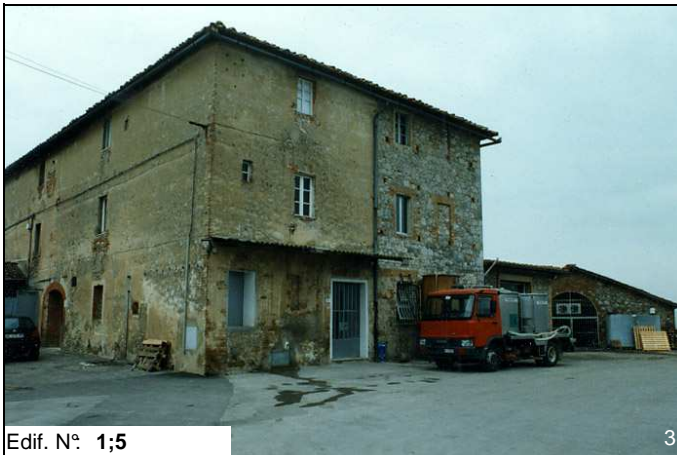
3

Edif. N°: 5	F. 81 Part 57
Datazione: Presente al 1825	Uso attuale: No data
Dest. d'uso: Altro uso	
Alterazioni Tipologiche: No data	
Alterazioni Architettoniche Esterne: Assenti	
Alterazioni Architettoniche Interne: No data	
Stato di conservazione: Buono	
Valore: V	
Annesso rustico: edificio di pendio con copertura a capanna

Edif. N° **1;5**

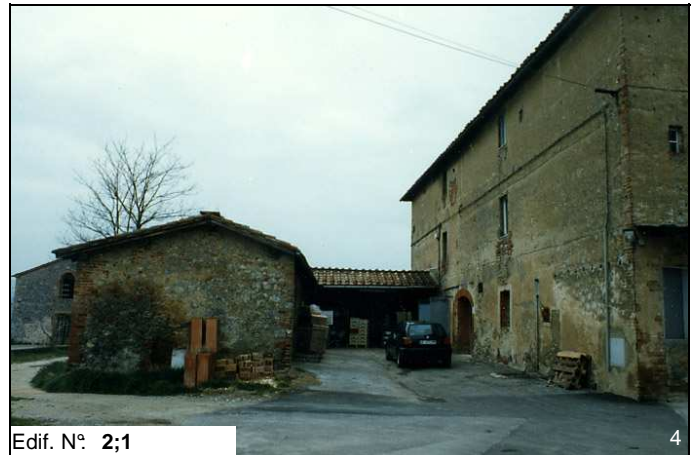
4

Edif. N°: 2	F. 81 Part 56
Datazione: Presente al 1825	Uso attuale: No data
Dest. d'uso: Altro uso	
Alterazioni Tipologiche: No data	
Alterazioni Architettoniche Esterne: Assenti	
Alterazioni Architettoniche Interne: No data	
Stato di conservazione: Buono	
Valore: V	
Annesso rustico a 1 piano con tettoia giustapposta all'edificio 1.

Edif. N° **2;1**

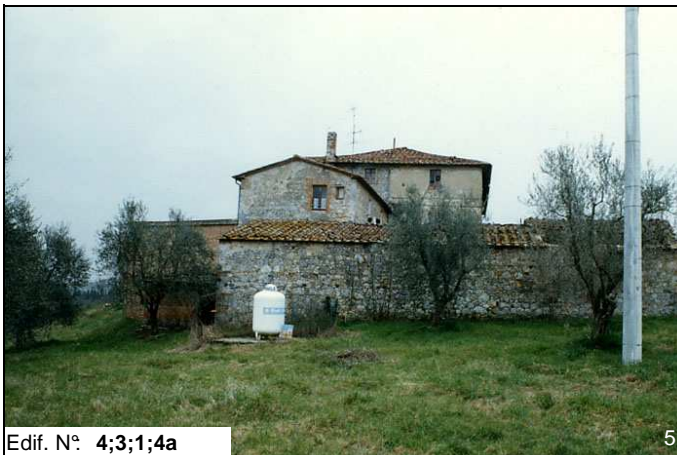
5

Edif. N°: 3	F. 81 Part 56
Datazione: Presente al 1825	Uso attuale: No data
Dest. d'uso: Civile abitazione permanente	
Alterazioni Tipologiche: Ristrutturazione distributiva	
Alterazioni Architettoniche Esterne: Leggere	
Alterazioni Architettoniche Interne: No data	
Stato di conservazione: Buono	
Valore: V	
Corpo a 2 piani con copertura a capanna, giustapposto all'edificio 1, adibito a civile abitazione

Edif. N°: 4	F. 81 Part 56
Datazione: Presente al 1825	Uso attuale: No data
Dest. d'uso: Altro uso	
Alterazioni Tipologiche: No data	
Alterazioni Architettoniche Esterne: Gravi	
Alterazioni Architettoniche Interne: No data	
Stato di conservazione: Buono	
Valore: V	
Parata in parte tamponata per la realizzazione di un ripostiglio

Edif. N°: 4a	F. 81 Part 56
Datazione: Presente al 1825	Uso attuale: No data
Dest. d'uso: Altro uso	
Alterazioni Tipologiche: No data	
Alterazioni Architettoniche Esterne: Assenti	
Alterazioni Architettoniche Interne: No data	
Stato di conservazione: Cattivo	
Valore: V	
Annesso rustico

Edif. N° **4;3;1;4a**

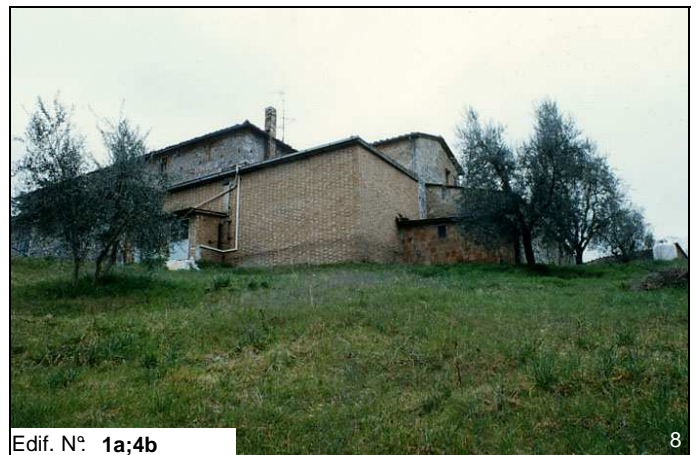
8

Edif. N°: 4b	F. 81 Part 56
Datazione: Presente al 1825	Uso attuale: No data
Dest. d'uso: Altro uso	
Alterazioni Tipologiche: No data	
Alterazioni Architettoniche Esterne: No data	
Alterazioni Architettoniche Interne: No data	
Stato di conservazione: Buono	
Valore: N	
Corpo aggiunto in muratura

Edif. N° **1a;4b**

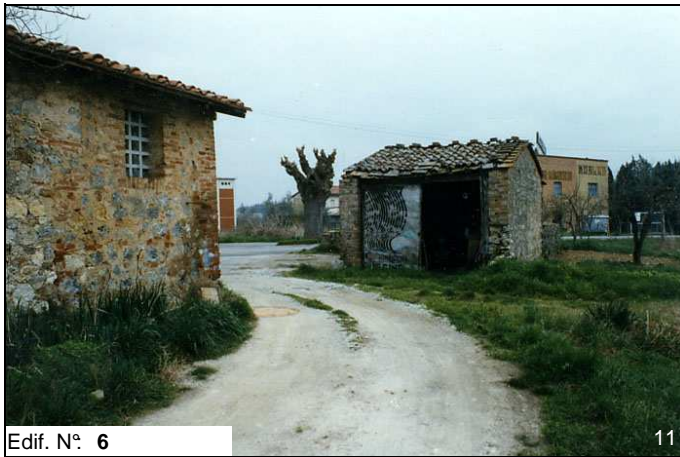
11

Edif. N°: 6	F. 81 Part 57
Datazione: Presente al 1825	Uso attuale: No data
Dest. d'uso: Altro uso	
Alterazioni Tipologiche: No data	
Alterazioni Architettoniche Esterne: Assenti	
Alterazioni Architettoniche Interne: No data	
Stato di conservazione: Buono	
Valore: V	
Annesso rustico - tettoia

Edif. N° 6

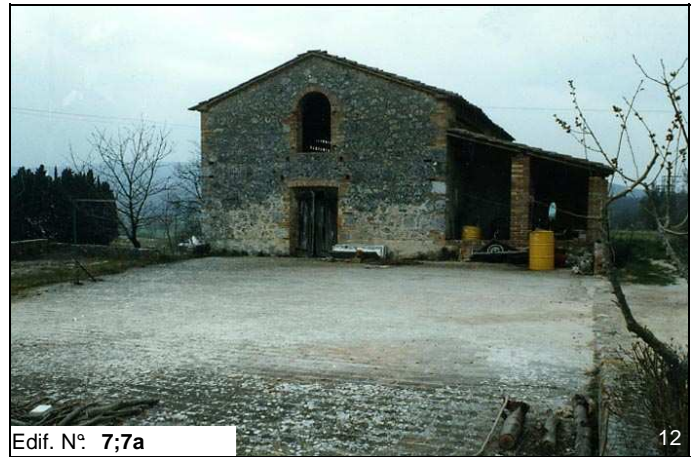
12

Edif. N°: 7	F. 81 Part 57
Datazione: Presente al 1825	Uso attuale: No data
Dest. d'uso: Altro uso	
Alterazioni Tipologiche: Assenti	
Alterazioni Architettoniche Esterne: Assenti	
Alterazioni Architettoniche Interne: Assenti	
Stato di conservazione: Medio	
Valore: V	
Fienile con tettoia giustapposta: grigliati in laterizio su 3 lati e finestra a arco sulla facciata di ingresso, copertura a capanna

Edif. N°: 7a	F. 81 Part 57
Datazione: Presente al 1825	Uso attuale: No data
Dest. d'uso: Altro uso	
Alterazioni Tipologiche: No data	
Alterazioni Architettoniche Esterne: No data	
Alterazioni Architettoniche Interne: No data	
Stato di conservazione: Buono	
Valore: V	
Aia con muretto perimetrale e pavimentazione in cotto

Edif. N° 7;7a

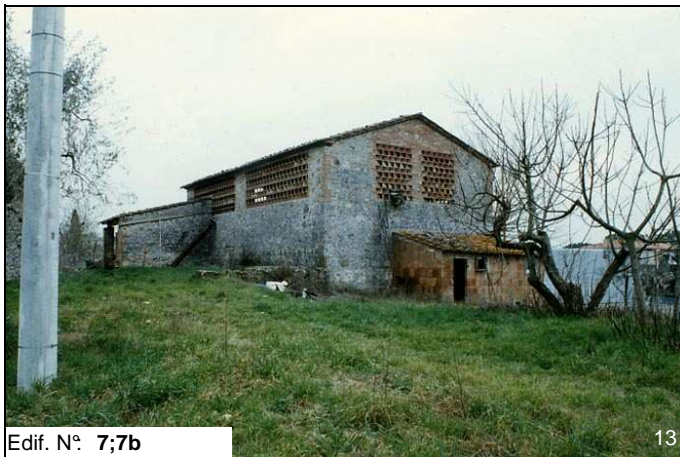
13

Edif. N°: 7b	F. 81 Part 57
Datazione: Presente al 1825	Uso attuale: No data
Dest. d'uso: Altro uso	
Alterazioni Tipologiche: No data	
Alterazioni Architettoniche Esterne: No data	
Alterazioni Architettoniche Interne: No data	
Stato di conservazione: Buono	
Valore: N	
Corpo aggiunto in muratura

Edif. N° 7;7b

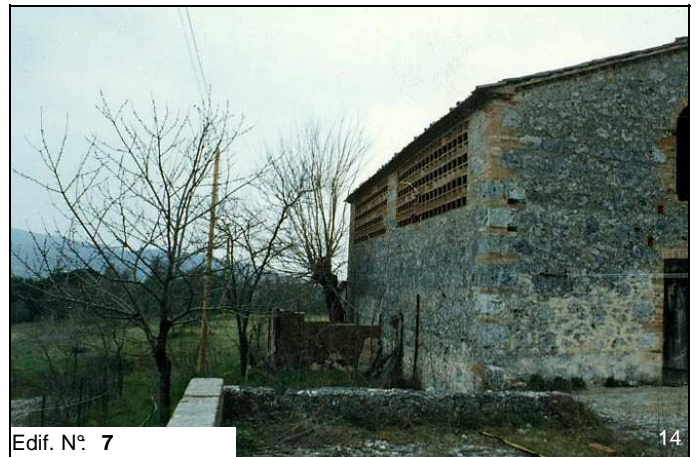
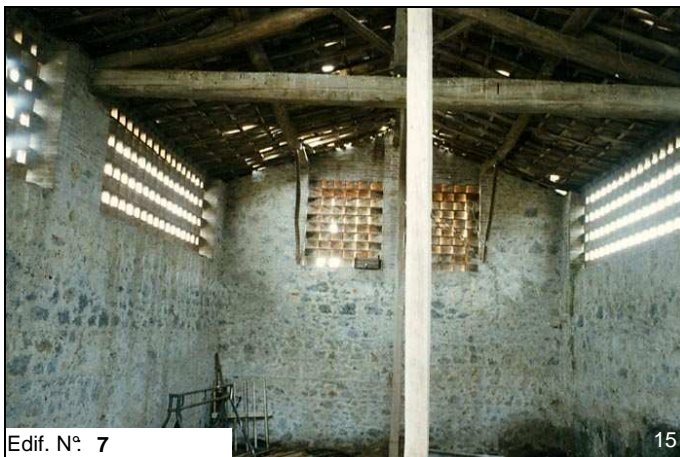
14

Edif. N° 7
