# COMUNE DI MONTERIGGIONI: ANALISI DEL PATRIMONIO EDILIZIO ESISTENTE

ELENCO DEGLI EDIFICI DI PARTICOLARE VALORE CULTURALE ED AMBIENTALE NELLE ZONE AGRICOLE

Toponimo: **"Carpella"**

Scheda: **1C**

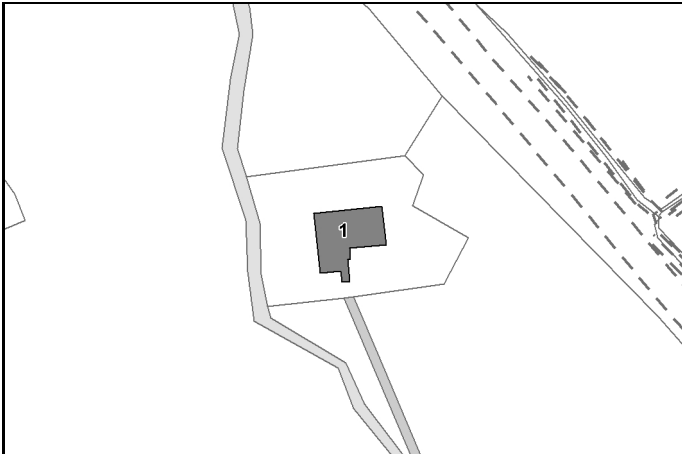
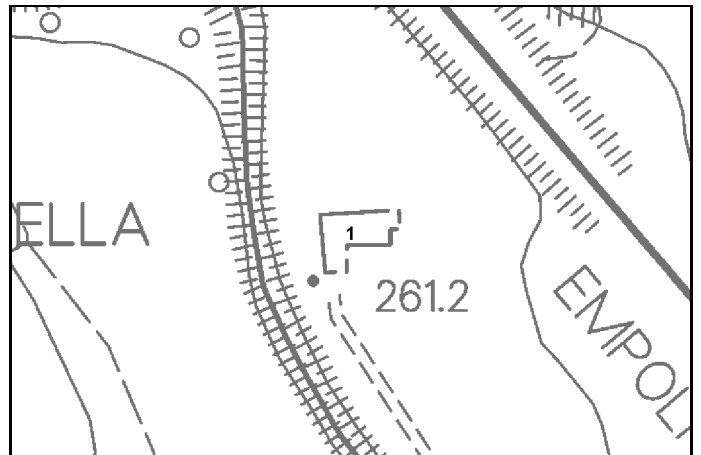
Edif. N°: **1** F. **86** Part **8**  
Datazione: **Presente al 1825** Uso attuale: **Inutilizzato**  
Dest. d'uso: **No data**  
Alterazioni Tipologiche: **Assenti**  
Alterazioni Architettoniche Esterne: **Assenti**  
Alterazioni Architettoniche Interne: **Assenti**  
Stato di conservazione: **Pessimo**  
Valore: **V**

**Edificio di pendio a sviluppo diacronico in pietra, su due piani, con nucleo monocellulare a tre piani. Presenta parti crollate.**
