COMUNE DI MONTERIGGIONI: ANALISI DEL PATRIMONIO EDILIZIO ESISTENTE

ELENCO DEGLI EDIFICI DI PARTICOLARE VALORE CULTURALE ED AMBIENTALE NELLE ZONE AGRICOLE

Toponimo: **"Farneta"**Isolato: **39**Oggetto: **Abitazione rurale e annessi rustici**Scheda: **3C**

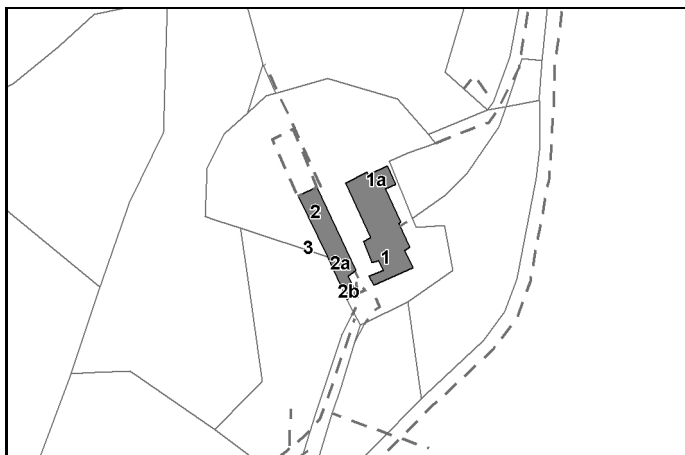
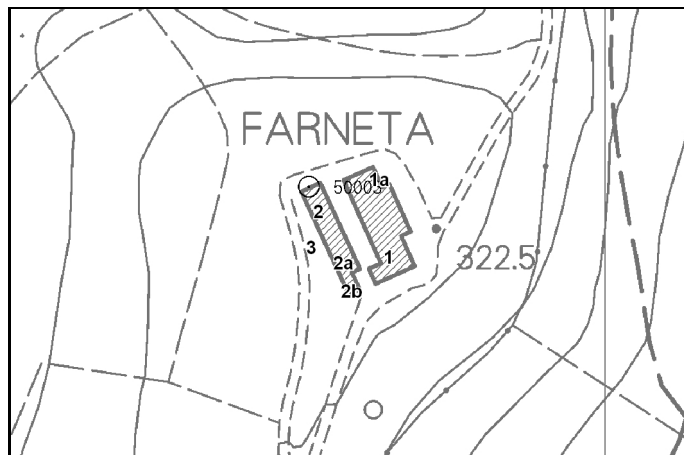
Edif. N°: 1	F. 86 Part 23
Datazione: Presente al 1825	Uso attuale: Trasformato
Dest. d'uso: Civile abitazione permanente	
Alterazioni Tipologiche: Frazionamento in più alloggi	
Alterazioni Architettoniche Esterne: Leggere	
Alterazioni Architettoniche Interne: No data	
Stato di conservazione: Buono	
Valore: V	
Edificio in pietra a sviluppo diacronico, su 2-3 p, loggia al 1° in corpo giustapposto. Conci angolari in pietra e mostre in laterizio alle finestre

Edif. N°: 1a	F. 86 Part 23
Datazione: Presente al 1825	Uso attuale: Trasformato
Dest. d'uso: Altro uso	
Alterazioni Tipologiche: No data	
Alterazioni Architettoniche Esterne: No data	
Alterazioni Architettoniche Interne: No data	
Stato di conservazione: Medio	
Valore: SV	
Tettoia adiacente a 1 con struttura portante in laterizio. Chiusa con canniccio

Edif. N°: 2	F. 86 Part 23
Datazione: Presente al 1825	Uso attuale: Trasformato
Dest. d'uso: rustico trasformato in civile abitazione permanente	
Alterazioni Tipologiche: Ristrutturazione distributiva	
Alterazioni Architettoniche Esterne: Gravi	
Alterazioni Architettoniche Interne: No data	
Stato di conservazione: Buono	
Valore: SV	
Fienile in pietra con mostre in laterizio alle finestre e parzialmente intonacato al pt

Edif. N°: 2a	F. 86 Part 23
Datazione: Presente al 1825	Uso attuale: Trasformato
Dest. d'uso: rustico trasformato in civile abitazione permanente	
Alterazioni Tipologiche: No data	
Alterazioni Architettoniche Esterne: No data	
Alterazioni Architettoniche Interne: No data	
Stato di conservazione: Pessimo	
Valore: V	
Rustico in pietra in fase di parziale ricostruzione

Edif. N°: 2b	F. 86 Part 23
Datazione: Presente al 1825	Uso attuale: Inutilizzato
Dest. d'uso: No data	
Alterazioni Tipologiche: No data	
Alterazioni Architettoniche Esterne: No data	
Alterazioni Architettoniche Interne: No data	
Stato di conservazione: Medio	
Valore: SV	
Stalle in laterizio

Edif. N°: 3	F. 86 Part 23
Datazione: Presente al 1825	Uso attuale: No data
Dest. d'uso: No data	
Alterazioni Tipologiche: No data	
Alterazioni Architettoniche Esterne: No data	
Alterazioni Architettoniche Interne: No data	
Stato di conservazione: No data	
Valore: N	
Pozzo in cemento
