COMUNE DI MONTERIGGIONI: ANALISI DEL PATRIMONIO EDILIZIO ESISTENTE

ELENCO DEGLI EDIFICI DI PARTICOLARE VALORE CULTURALE ED AMBIENTALE NELLE ZONE AGRICOLE

Toponimo: **Podere Paradiso**Isolato: **40B**Oggetto: **Abitazione rurale e annessi rustici**Scheda: **11C**

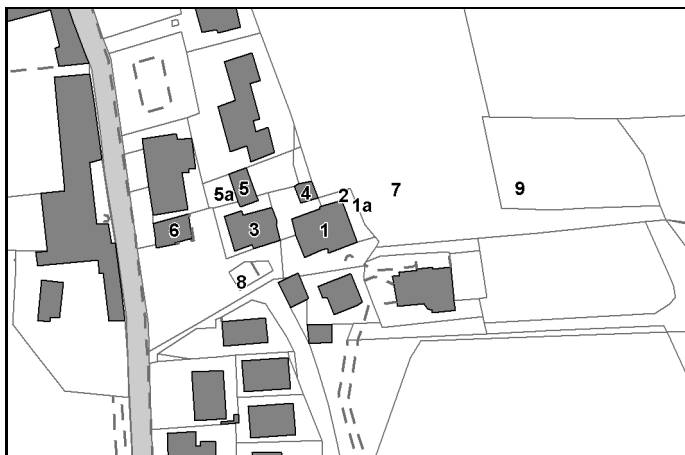
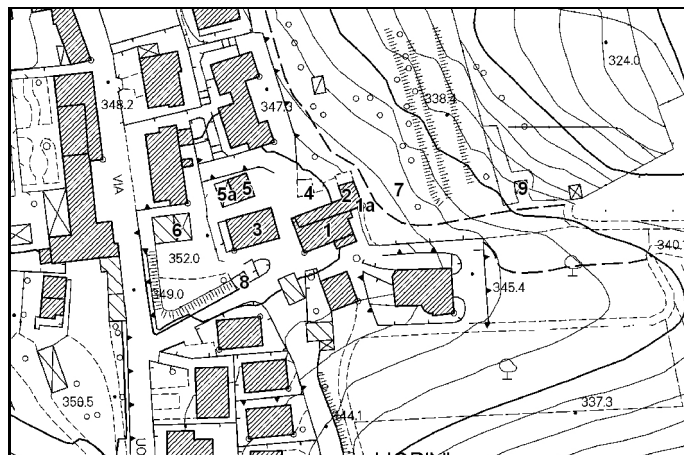
Edif. N°: 1	F. 90 Part 19
Datazione: Presente al 1825	Uso attuale: Trasformato
Dest. d'uso: Abitazione di addetti all'agricoltura	
Alterazioni Tipologiche: Frazionamento in più alloggi	
Alterazioni Architettoniche Esterne: Leggere	
Alterazioni Architettoniche Interne: No data	
Stato di conservazione: Buono	
Valore: V	
Casa colonica frazionata in 2 civ. abit. (di cui 1 abitata dai conduttori dell'azienda agricola), edificio a sviluppo diacr. a 2-3p con scala esterna/profferlo di accesso all'abitazione al 1°p

Edif. N°: 1a	F. 90 Part 135
Datazione: No data	Uso attuale: Trasformato
Dest. d'uso: Civile abitazione permanente	
Alterazioni Tipologiche: Frazionamento in più alloggi	
Alterazioni Architettoniche Esterne: No data	
Alterazioni Architettoniche Interne: No data	
Stato di conservazione: No data	
Valore: N	
Corpo aggiunto in aggetto al 1°p contenente servizi o igienico e terrazzino-veranda

Edif. N°: 2	F. 90 Part 135
Datazione: No data	Uso attuale: Trasformato
Dest. d'uso: Civile abitazione permanente	
Alterazioni Tipologiche: Frazionamento in più alloggi	
Alterazioni Architettoniche Esterne: No data	
Alterazioni Architettoniche Interne: No data	
Stato di conservazione: Buono	
Valore: CCA	
Edificio giustapposto alla casa colonica a 2-3 piani - ampliamento dell'abitazione

Edif. N°: 3	F. 90 Part 971
Datazione: 1825-1935	Uso attuale: Trasformato
Dest. d'uso: Civile abitazione permanente	
Alterazioni Tipologiche: Frazionamento in più alloggi	
Alterazioni Architettoniche Esterne: Gravi	
Alterazioni Architettoniche Interne: No data	
Stato di conservazione: No data	
Valore: CCA	
Ex casa di addetti all'agricoltura trasformata in civile abitazione (4 u.f.) - totalmente alterata

Edif. N°: 4	F. 90 Part 134
Datazione: 1825-1935	Uso attuale: Trasformato
Dest. d'uso: Civile abitazione permanente	
Alterazioni Tipologiche: Frazionamento in più alloggi	
Alterazioni Architettoniche Esterne: No data	
Alterazioni Architettoniche Interne: No data	
Stato di conservazione: Cattivo	
Valore: SV	
Loggia con forno

Edif. N°: 5	F. 90 Part 637
Datazione: No data	Uso attuale: Trasformato
Dest. d'uso: Civile abitazione permanente	
Alterazioni Tipologiche: Frazionamento in più alloggi	
Alterazioni Architettoniche Esterne: No data	
Alterazioni Architettoniche Interne: No data	
Stato di conservazione: No data	
Valore: N	
Garage in muratura

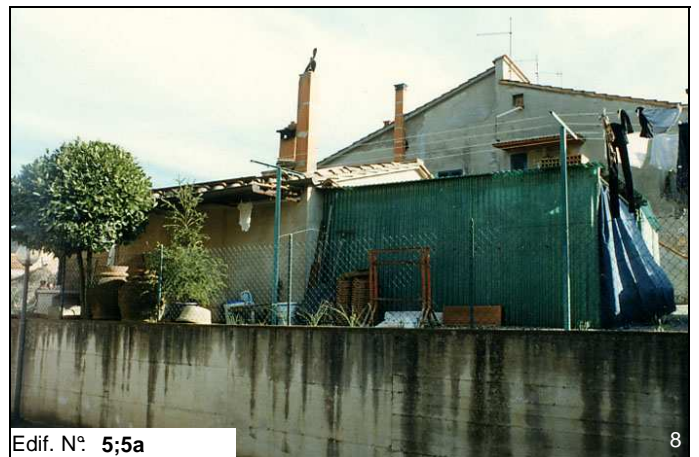
Edif. N° 5;5a

Edif. N°: 5a	F. 90 Part 637
Datazione: No data	Uso attuale: Trasformato
Dest. d'uso: Civile abitazione permanente	
Alterazioni Tipologiche: Frazionamento in più alloggi	
Alterazioni Architettoniche Esterne: No data	
Alterazioni Architettoniche Interne: No data	
Stato di conservazione: No data	
Valore: N	
Baracca giustapposta

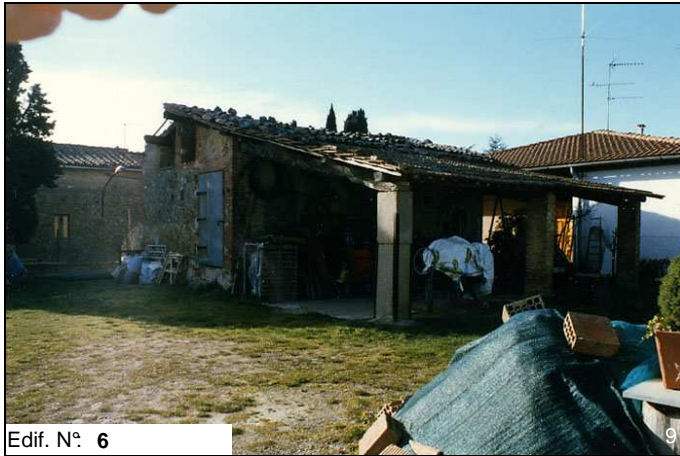
Edif. N° 6

Edif. N°: 6	F. 90 Part 904
Datazione: 1825-1935	Uso attuale: Trasformato
Dest. d'uso: Civile abitazione permanente	
Alterazioni Tipologiche: Frazionamento in più alloggi	
Alterazioni Architettoniche Esterne: No data	
Alterazioni Architettoniche Interne: No data	
Stato di conservazione: Cattivo	
Valore: SV	
Annesso rustico con tettoia

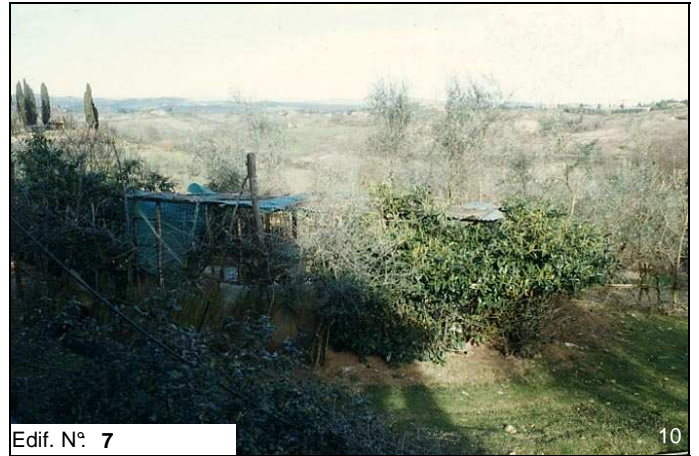
Edif. N° 7

Edif. N°: 7	F. 90 Part 136
Datazione: No data	Uso attuale: Trasformato
Dest. d'uso: Civile abitazione permanente	
Alterazioni Tipologiche: Frazionamento in più alloggi	
Alterazioni Architettoniche Esterne: No data	
Alterazioni Architettoniche Interne: No data	
Stato di conservazione: No data	
Valore: N	
Tettoia in materiali vari

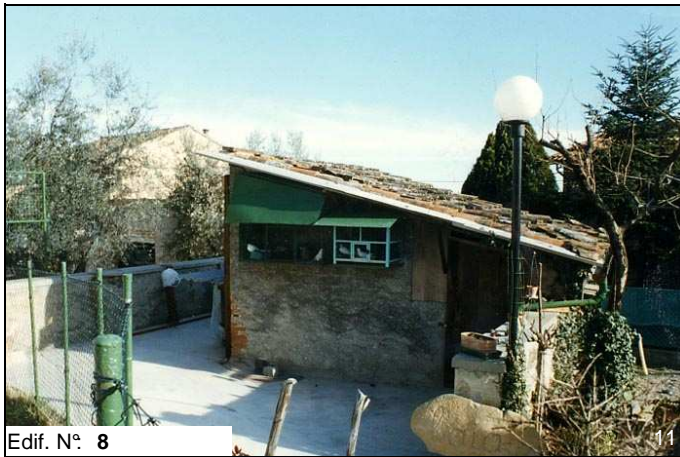
Edif. N° 8

Edif. N°: 8	F. 90 Part 128
Datazione: No data	Uso attuale: Trasformato
Dest. d'uso: Civile abitazione permanente	
Alterazioni Tipologiche: Frazionamento in più alloggi	
Alterazioni Architettoniche Esterne: No data	
Alterazioni Architettoniche Interne: No data	
Stato di conservazione: No data	
Valore: N	
Annesso rustico

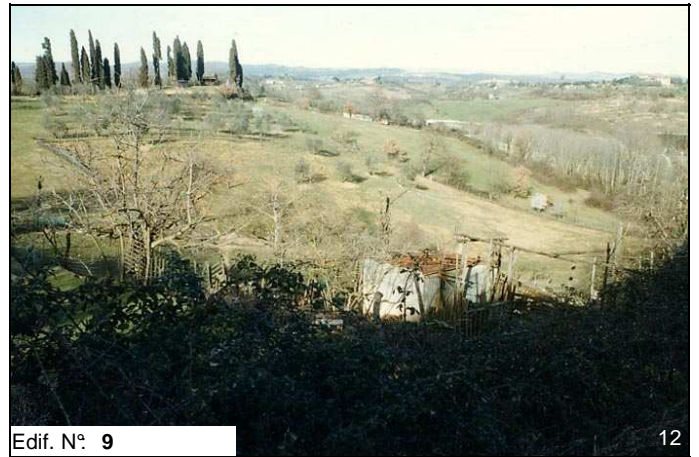
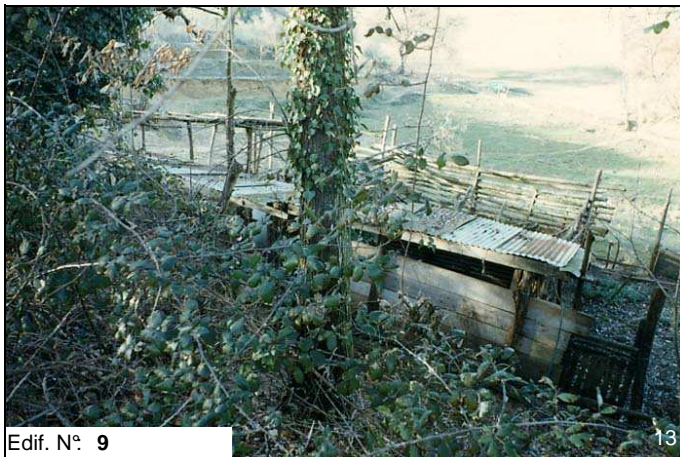
Edif. N° 9

Edif. N°: 9	F. 90 Part 23
Datazione: No data	Uso attuale: Trasformato
Dest. d'uso: Civile abitazione permanente	
Alterazioni Tipologiche: Frazionamento in più alloggi	
Alterazioni Architettoniche Esterne: No data	
Alterazioni Architettoniche Interne: No data	
Stato di conservazione: No data	
Valore: N	
Tettoie e baracche precarie
