COMUNE DI MONTERIGGIONI: ANALISI DEL PATRIMONIO EDILIZIO ESISTENTE

ELENCO DEGLI EDIFICI DI PARTICOLARE VALORE CULTURALE ED AMBIENTALE NELLE ZONE AGRICOLE

Toponimo: **La Rinfusola**

Scheda: **9C**

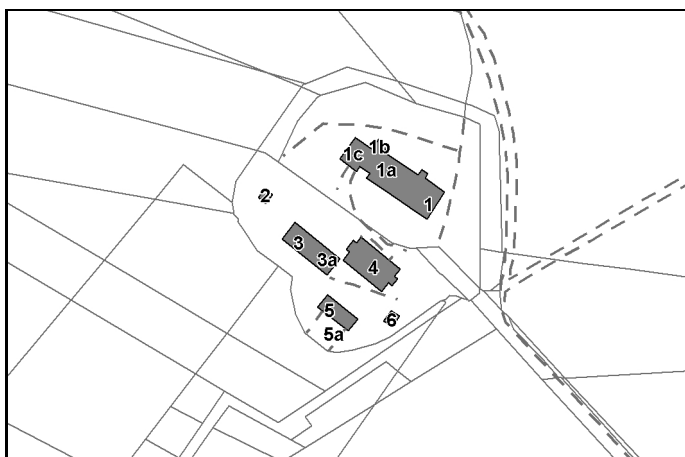
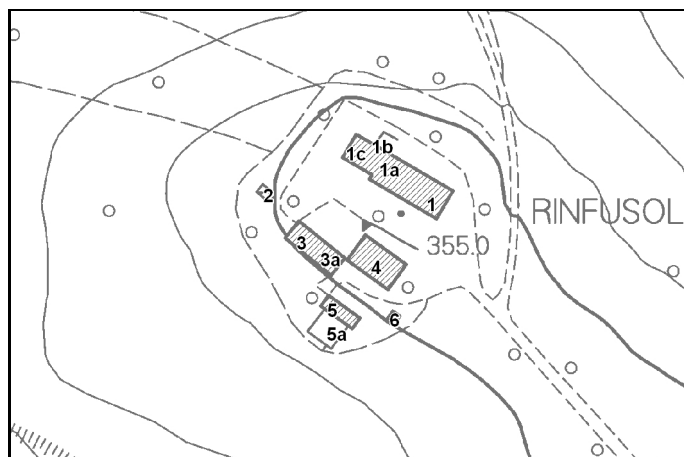
Edif. N°: **1** F. 88 Part 243
 Datazione: **Presente al 1825** Uso attuale: **Trasformato**
 Dest. d'uso: **Civile abitazione permanente**
 Alterazioni Tipologiche: **Frazionamento in più alloggi**
 Alterazioni Architettoniche Esterne: **Gravi**
 Alterazioni Architettoniche Interne: **No data**
 Stato di conservazione: **Buono**
 Valore: **SV**
Ex casa colon.,2p, ristruttur.uso civ.abit., prec.con abit.sovrapp.a a rustici. Muratura di pietrame e laterizio. Scala est.ristrutt.in avancorpo, con ingresso a arco al pt.In angolo SE ingresso a arco, sovrastanti aperture a arco

Edif. N°: **1a** F. 88 Part 243
 Datazione: **No data** Uso attuale: **Trasformato**
 Dest. d'uso: **Civile abitazione permanente**
 Alterazioni Tipologiche: **Frazionamento in più alloggi**
 Alterazioni Architettoniche Esterne: **Totali**
 Alterazioni Architettoniche Interne: **No data**
 Stato di conservazione: **Buono**
 Valore: **SV**
Corpo di fabbrica, 3p,ristrutt.uso civ.abit., con ampliamento e sopraelevazione in angolo a NO. Muratura di pietrame stuccata, con ampliamento in mattoni

Edif. N°: **1b** F. 88 Part 243
 Datazione: **No data** Uso attuale: **No data**
 Dest. d'uso: **Altro uso**
 Alterazioni Tipologiche: **No data**
 Alterazioni Architettoniche Esterne: **No data**
 Alterazioni Architettoniche Interne: **No data**
 Stato di conservazione: **Buono**
 Valore: **SV**
Annesso,1p, in muratura in aderenza sul fronte NE

Edif. N°: **1c** F. 88 Part 243
 Datazione: **No data** Uso attuale: **No data**
 Dest. d'uso: **Altro uso**
 Alterazioni Tipologiche: **No data**
 Alterazioni Architettoniche Esterne: **No data**
 Alterazioni Architettoniche Interne: **No data**
 Stato di conservazione: **Buono**
 Valore: **CCA**
Garage in mattoni

Edif. N°: **2** F. 88 Part 77
 Datazione: **No data** Uso attuale: **No data**
 Dest. d'uso: **Altro uso**
 Alterazioni Tipologiche: **No data**
 Alterazioni Architettoniche Esterne: **No data**
 Alterazioni Architettoniche Interne: **No data**
 Stato di conservazione: **Buono**
 Valore: **SV**
Annesso a 1p in muratura

Edif. N°: **3** F. 88 Part 77
 Datazione: **No data** Uso attuale: **Trasformato**
 Dest. d'uso: **Altro uso**
 Alterazioni Tipologiche: **Ristrutturazione distributiva**
 Alterazioni Architettoniche Esterne: **Gravi**
 Alterazioni Architettoniche Interne: **No data**
 Stato di conservazione: **Buono**
 Valore: **SV**
Ex fienile di pendio

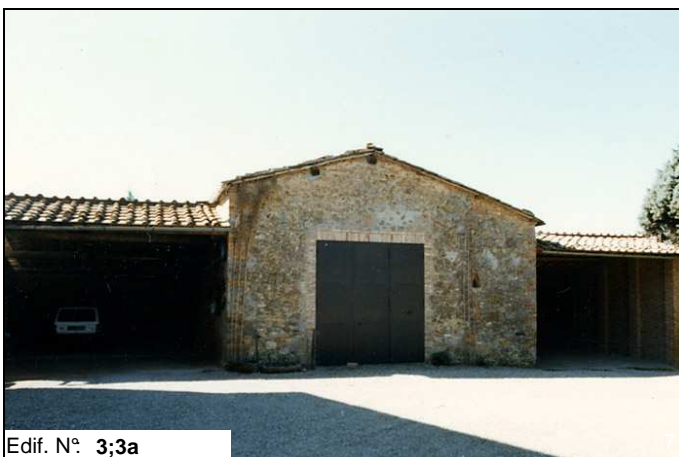
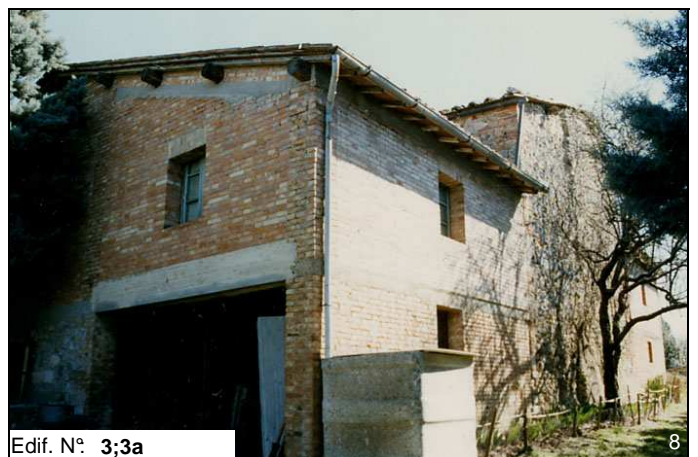
Edif. N° **3;3a**

Edif. N°: 3a	F. 88 Part 77
Datazione: No data	Usò attuale: No data
Dest. d'uso: Altro uso	
Alterazioni Tipologiche: No data	
Alterazioni Architettoniche Esterne: No data	
Alterazioni Architettoniche Interne: No data	
Stato di conservazione: Buono	
Valore: CCA	
Corpi a 2p, giustapposti lateralmente di recente costruzione

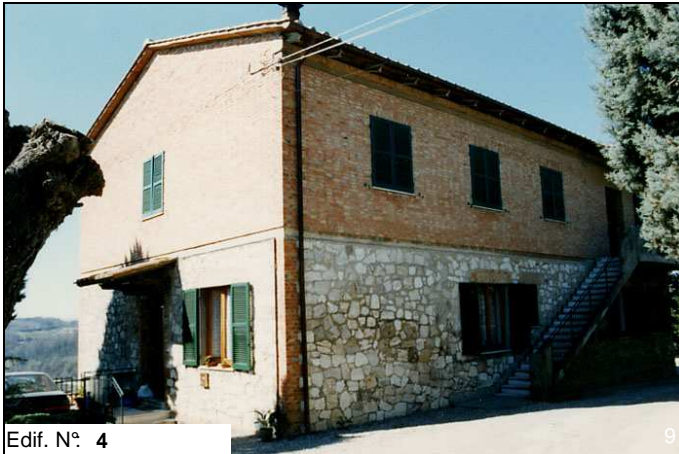
Edif. N° 4

Edif. N°: 4	F. 88 Part 77
Datazione: Dopo il 1935	Usò attuale: Trasformato
Dest. d'uso: Civile abitazione permanente	
Alterazioni Tipologiche: Frazionamento in più alloggi	
Alterazioni Architettoniche Esterne: Gravi	
Alterazioni Architettoniche Interne: No data	
Stato di conservazione: Buono	
Valore: CCA	
Ex abitazione di addetti agric., 3p, pendio, ristrutturata (con rialzamento di 1p) a 2 civ. abit.perm. Pietra a vista, rialzamento in mattoni

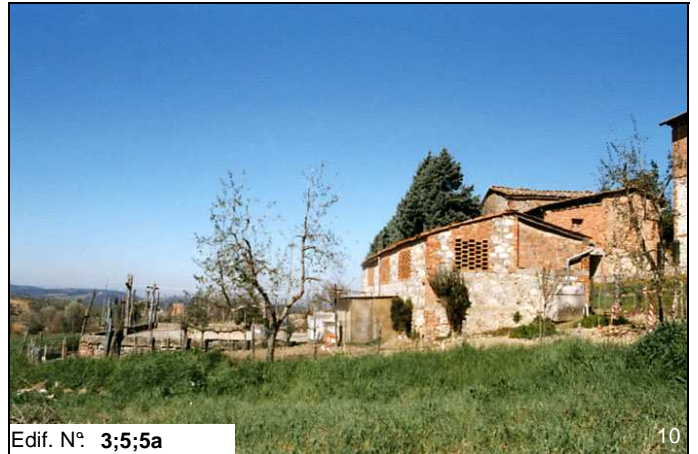
Edif. N° 3;5;5a

Edif. N°: 5	F. 88 Part 77
Datazione: No data	Usò attuale: Inutilizzato
Dest. d'uso: Rustico	
Alterazioni Tipologiche: No data	
Alterazioni Architettoniche Esterne: Leggere	
Alterazioni Architettoniche Interne: No data	
Stato di conservazione: Buono	
Valore: SV	
Annesso rustico di pendio, volume allungato, con porcilaia lungo il fronte N. Pietra stuccata con aperture in grigliato e angolari in mattoni

Edif. N°: 5a	F. 88 Part 77
Datazione: No data	Usò attuale: No data
Dest. d'uso: No data	
Alterazioni Tipologiche: No data	
Alterazioni Architettoniche Esterne: No data	
Alterazioni Architettoniche Interne: No data	
Stato di conservazione: Buono	
Valore: N	
Baracca in materiali vari

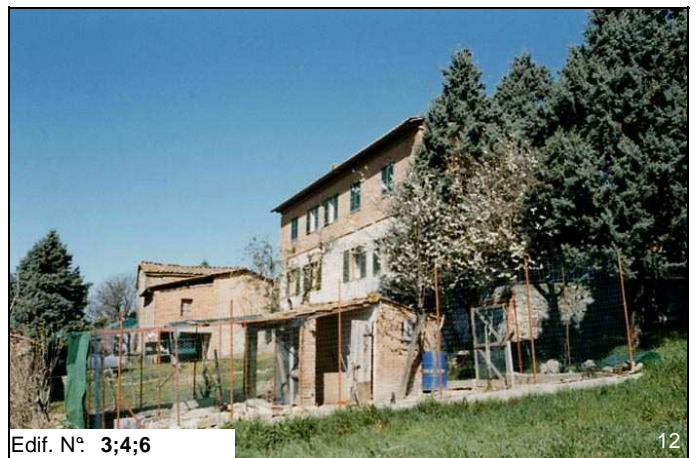
Edif. N° 3;4;6

Edif. N°: 6	F. 88 Part 77
Datazione: No data	Usò attuale: No data
Dest. d'uso: No data	
Alterazioni Tipologiche: No data	
Alterazioni Architettoniche Esterne: No data	
Alterazioni Architettoniche Interne: No data	
Stato di conservazione: Buono	
Valore: N	
Annesso in muratura a 1p
