# COMUNE DI MONTERIGGIONI: ANALISI DEL PATRIMONIO EDILIZIO ESISTENTE

ELENCO DEGLI EDIFICI DI PARTICOLARE VALORE CULTURALE ED AMBIENTALE NELLE ZONE AGRICOLE

Toponimo: **Tabiano**

Scheda: **4C**

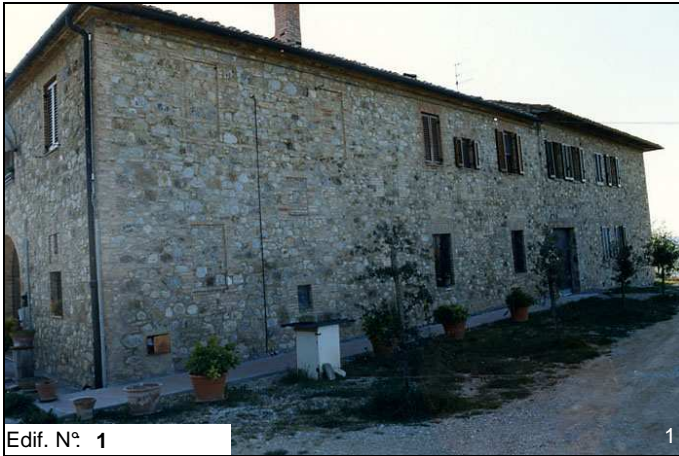
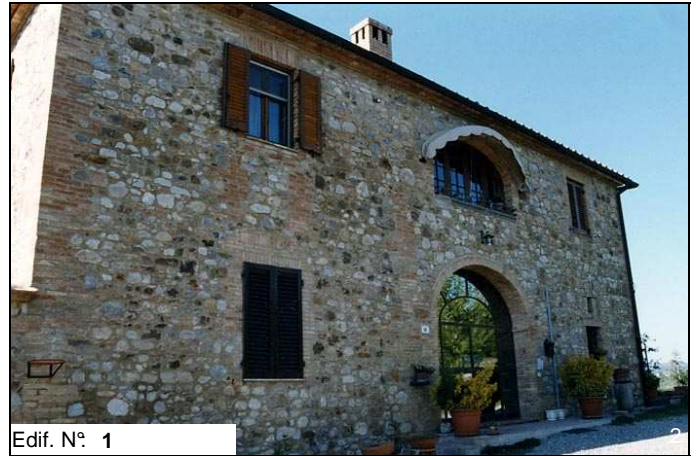
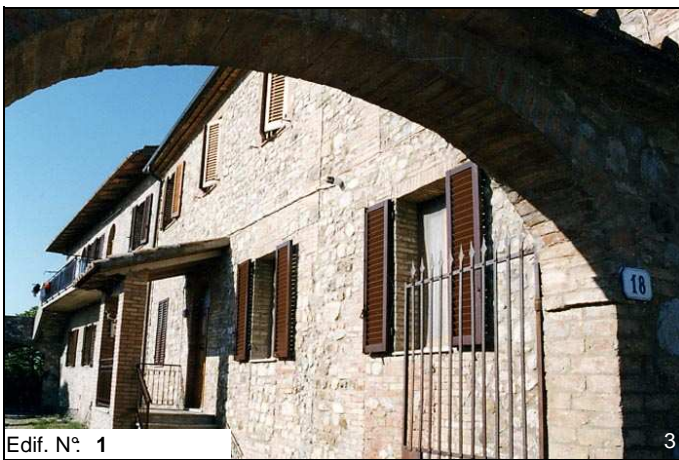
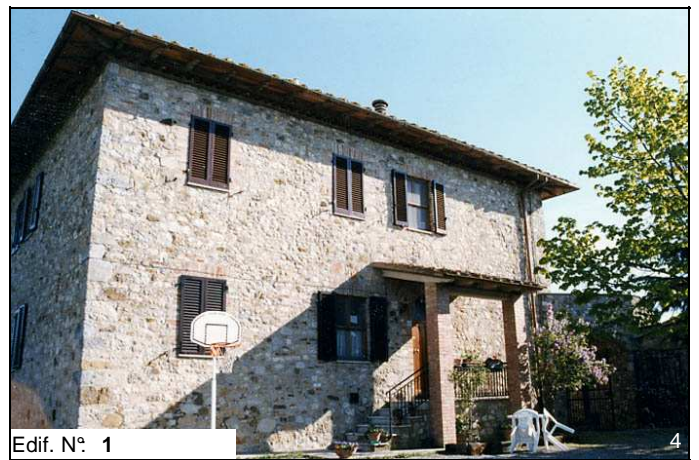
Edif. N° 1

Edif. N°: **1** F. 85 Part 3  
 Datazione: **Presente al 1825** Uso attuale: **Trasformato**  
 Dest. d'uso: **Civile abitazione permanente**  
 Alterazioni Tipologiche: **Frazionamento in più alloggi**  
 Alterazioni Architettoniche Esterne: **Leggere**  
 Alterazioni Architettoniche Interne: **No data**  
 Stato di conservazione: **Buono**  
 Valore: **V**  
**Casa colonica, sviluppo diacr.unit., volume allungato, ristruttur.uso civ.abit. (4 unità). Muratura con finitura rasapietra; 2 coperture a 3 falde,sfalsate**

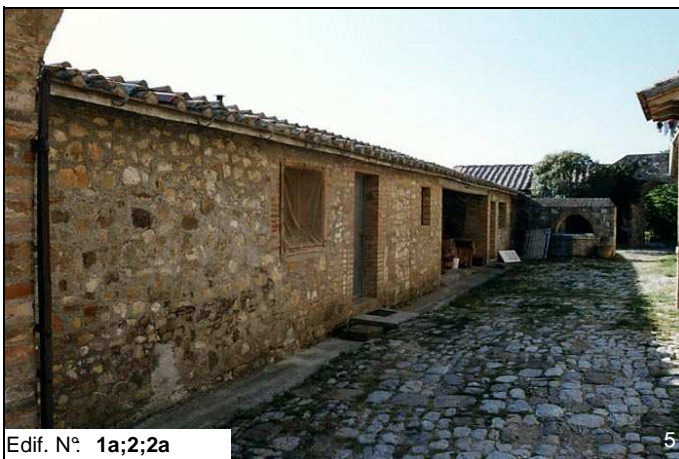
Edif. N° 1a;2;2a

Edif. N°: **1a** F. 85 Part 3  
 Datazione: **No data** Uso attuale: **No data**  
 Dest. d'uso: **No data**  
 Alterazioni Tipologiche: **No data**  
 Alterazioni Architettoniche Esterne: **No data**  
 Alterazioni Architettoniche Interne: **No data**  
 Stato di conservazione: **Buono**  
 Valore: **V**  
**Pozzo a forma esagonale in mattoni con cornice in pietra**

Edif. N°: **2** F. 85 Part 3  
 Datazione: **Presente al 1825** Uso attuale: **No data**  
 Dest. d'uso: **Rustico**  
 Alterazioni Tipologiche: **No data**  
 Alterazioni Architettoniche Esterne: **Leggere**  
 Alterazioni Architettoniche Interne: **No data**  
 Stato di conservazione: **Buono**  
 Valore: **SV**  
**EX annesso rustico ristrutturato a uso rimessa, 1p, con copertura a capanna**

Edif. N°: **2a** F. 85 Part 3  
 Datazione: **Presente al 1825** Uso attuale: **No data**  
 Dest. d'uso: **Rustico**  
 Alterazioni Tipologiche: **No data**  
 Alterazioni Architettoniche Esterne: **No data**  
 Alterazioni Architettoniche Interne: **No data**  
 Stato di conservazione: **Buono**  
 Valore: **V**  
**Ex annessi rustici, volume allungato, 1p, ristrutturati parzialmente, in muratura con finitura rasapietra; copertura a falda unica**

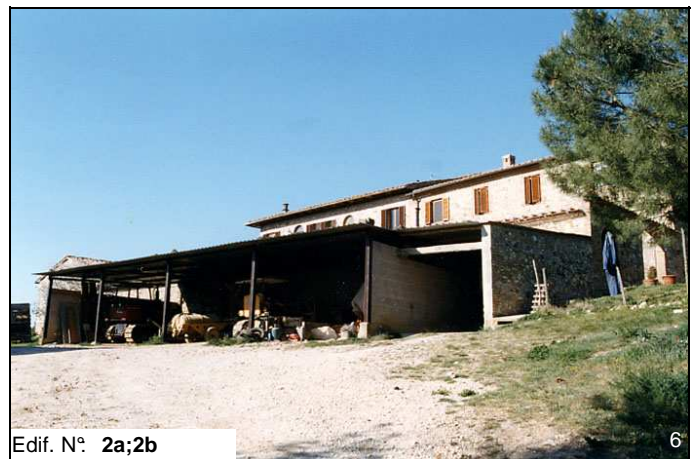
Edif. N° 2a;2b

Edif. N°: **2b** F. 85 Part 3  
 Datazione: **No data** Uso attuale: **No data**  
 Dest. d'uso: **No data**  
 Alterazioni Tipologiche: **No data**  
 Alterazioni Architettoniche Esterne: **No data**  
 Alterazioni Architettoniche Interne: **No data**  
 Stato di conservazione: **Buono**  
 Valore: **N**  
**Tettoia in struttura metallica**

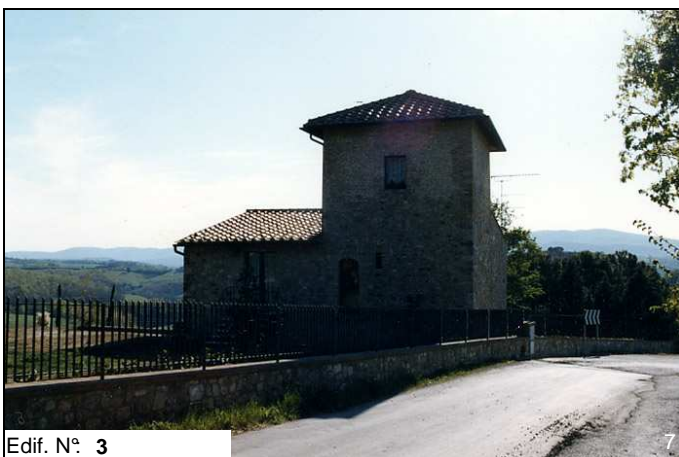
Edif. N° 3

Edif. N°: **3** F. 87 Part 2  
 Datazione: **Presente al 1825** Uso attuale: **Trasformato**  
 Dest. d'uso: **rustico trasformato in civile abitazione permanente**  
 Alterazioni Tipologiche: **Ristrutturazione distributiva**  
 Alterazioni Architettoniche Esterne: **Leggere**  
 Alterazioni Architettoniche Interne: **No data**  
 Stato di conservazione: **Buono**  
 Valore: **V**  
**Edificio annesso ora scorporato e ristrutturato a uso civile abitazione, di pendio, 2p, con corpo monocellulare 2p, in angolo sul fronte NO**

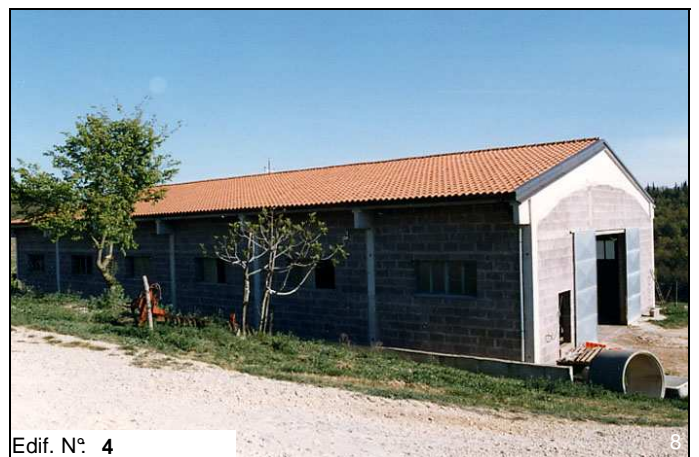
Edif. N° 4

Edif. N°: <b>4</b>	F. <b>87</b> Part <b>1</b>
Datazione: <b>No data</b>	Usò attuale: <b>No data</b>
Dest. d'uso: <b>Rustico</b>	
Alterazioni Tipologiche: <b>No data</b>	
Alterazioni Architettoniche Esterne: <b>No data</b>	
Alterazioni Architettoniche Interne: <b>No data</b>	
Stato di conservazione: <b>Buono</b>	
Valore: <b>N</b>	
<b>Capannone ad uso annesso agricolo in muratura</b>
