COMUNE DI MONTERIGGIONI: ANALISI DEL PATRIMONIO EDILIZIO ESISTENTE

ELENCO DEGLI EDIFICI DI PARTICOLARE VALORE CULTURALE ED AMBIENTALE NELLE ZONE AGRICOLE

Toponimo: **Palazzetto (Basciano)**

Scheda: **37C**

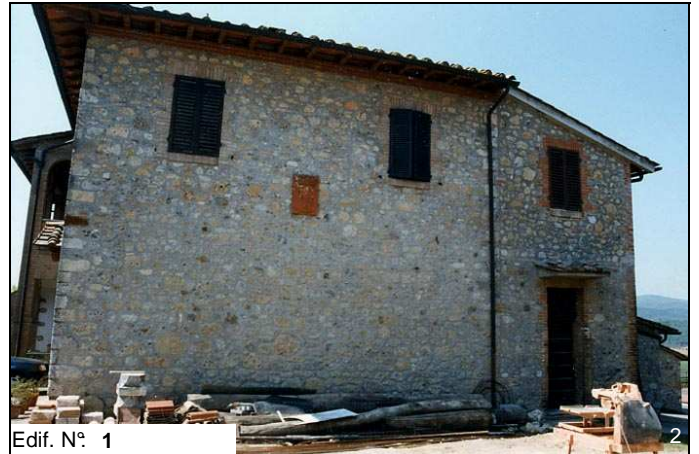
Edif. N° **1**

Edif. N°: **1** F. 85 Part **203**
 Datazione: **Presente al 1825** Uso attuale: **Trasformato**
 Dest. d'uso: **Civile abitazione permanente**
 Alterazioni Tipologiche: **Ristrutturazione distributiva**
 Alterazioni Architettoniche Esterne: **Gravi**
 Alterazioni Architettoniche Interne: **No data**
 Stato di conservazione: **Buono**
 Valore: **SV**
Porzione di casa colonica ristruttur. a uso civ. abit.con permanenza di cantine al pt; accrescimento recente a NO, 2p. Rasapietra ed accrescimento in pietra avista

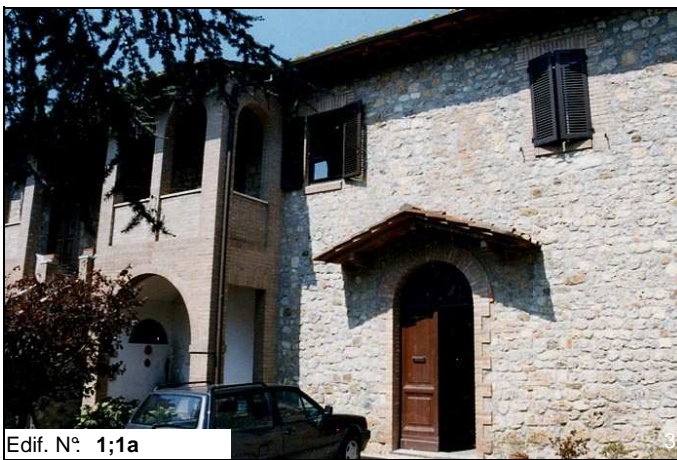
Edif. N° **1;1a**

Edif. N°: **1a** F. 85 Part **31**
 Datazione: **Presente al 1825** Uso attuale: **Trasformato**
 Dest. d'uso: **Civile abitazione permanente**
 Alterazioni Tipologiche: **Frazionamento in più alloggi**
 Alterazioni Architettoniche Esterne: **Totali**
 Alterazioni Architettoniche Interne: **No data**
 Stato di conservazione: **Buono**
 Valore: **SV**
Porzione di casa colonica ristrutturata a uso civile abitazione, 2p, con loggia/portico recente in mattoni, sul fronte O, muratura con finitura rasapietra

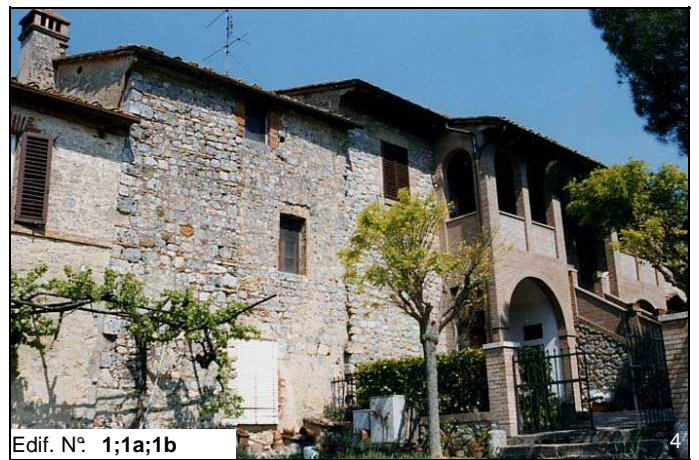
Edif. N° **1;1a;1b**

Edif. N°: **1b** F. 85 Part **31**
 Datazione: **Presente al 1825** Uso attuale: **Trasformato**
 Dest. d'uso: **Civile abitazione permanente**
 Alterazioni Tipologiche: **No data**
 Alterazioni Architettoniche Esterne: **Gravi**
 Alterazioni Architettoniche Interne: **No data**
 Stato di conservazione: **Buono**
 Valore: **V**
Corpo monocellulare a 3p, a sviluppo unitario, in muratura con finitura rasapietra, adibito a civile abitazione

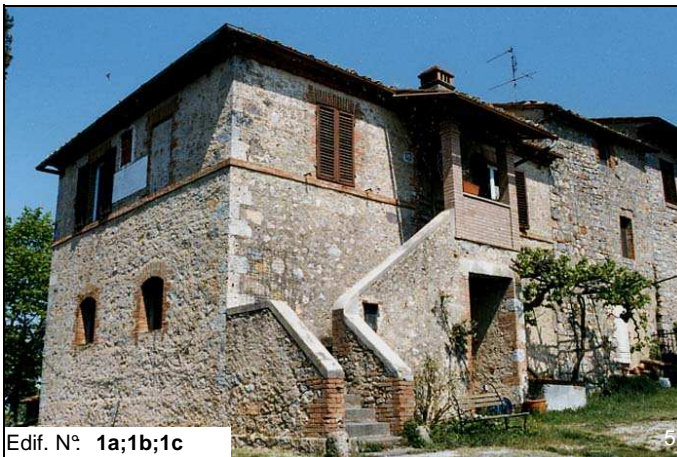
Edif. N° **1a;1b;1c**

Edif. N°: **1c** F. 85 Part **31**
 Datazione: **No data** Uso attuale: **Trasformato**
 Dest. d'uso: **Civile abitazione permanente**
 Alterazioni Tipologiche: **Introduzione servizi**
 Alterazioni Architettoniche Esterne: **Gravi**
 Alterazioni Architettoniche Interne: **No data**
 Stato di conservazione: **Buono**
 Valore: **V**
Ex abitaz.di addetti all'agricoltura, 2p, sviluppo unit.aincr., ristrutturata a uso civile abit., con scala esterna/profferlo rimaneggiata, sul fronte SE. Rasapietra con ricorsi orizzontali marcavanzale in mattoni

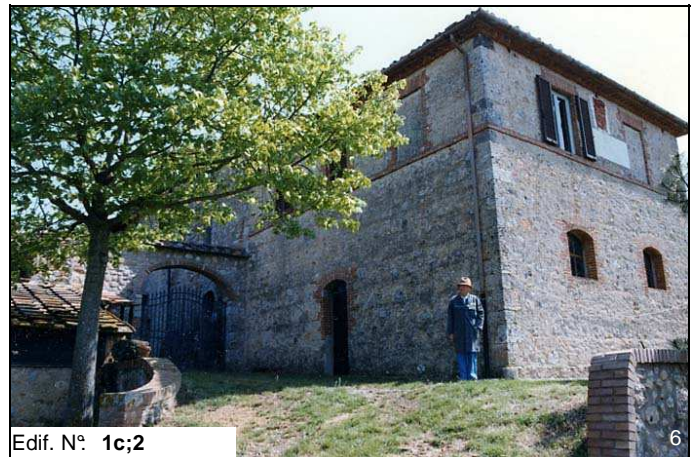
Edif. N° **1c;2**

Edif. N°: **2** F. 85 Part **31**
 Datazione: **Presente al 1825** Uso attuale: **No data**
 Dest. d'uso: **Rustico**
 Alterazioni Tipologiche: **No data**
 Alterazioni Architettoniche Esterne: **Gravi**
 Alterazioni Architettoniche Interne: **No data**
 Stato di conservazione: **Buono**
 Valore: **V**
Porcilaia inutilizzata

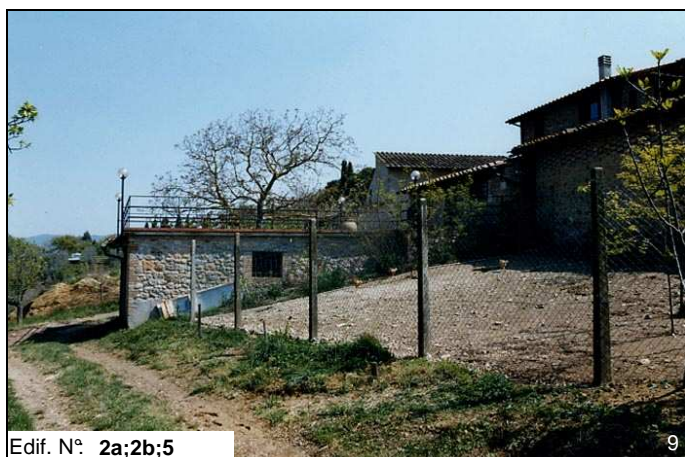
Edif. N° **2a;2b;5**

Edif. N°: **2a** F. 85 Part **31**
 Datazione: **Presente al 1825** Uso attuale: **No data**
 Dest. d'uso: **Rustico**
 Alterazioni Tipologiche: **No data**
 Alterazioni Architettoniche Esterne: **Gravi**
 Alterazioni Architettoniche Interne: **No data**
 Stato di conservazione: **Buono**
 Valore: **V**
Annessi rustici in volume allung.inglobanti forno e parata, con corte lastricata in pietra a O, accessibile da passaggio a arco ribassato in mattoni, stipiti in conci di pietra

Edif. N°: 2b	F. 85 Part 203
Datazione: Presente al 1825	Uso attuale: No data
Dest. d'uso: rustico trasformato in civile abitazione permanente	
Alterazioni Tipologiche: Ristrutturazione distributiva	
Alterazioni Architettoniche Esterne: Gravi	
Alterazioni Architettoniche Interne: No data	
Stato di conservazione: Buono	
Valore: SV	
Ex annesso rustico adibito a civile abitazione permanente

Edif. N°: 5	F. 85 Part 203
Datazione: No data	Uso attuale: No data
Dest. d'uso: Altro uso	
Alterazioni Tipologiche: Ristrutturazione distributiva	
Alterazioni Architettoniche Esterne: Totali	
Alterazioni Architettoniche Interne: No data	
Stato di conservazione: Buono	
Valore: CCA	
Annesso recente, con tettoia praticabile

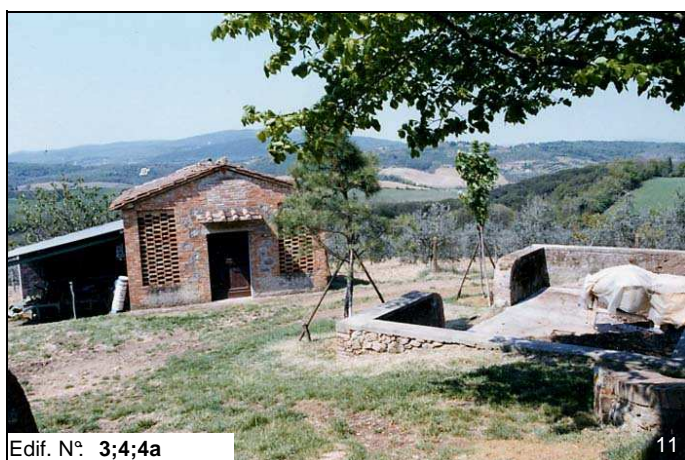
Edif. N° **3;4;4a**

Edif. N°: 3	F. 85 Part 31
Datazione: No data	Uso attuale: No data
Dest. d'uso: No data	
Alterazioni Tipologiche: No data	
Alterazioni Architettoniche Esterne: No data	
Alterazioni Architettoniche Interne: No data	
Stato di conservazione: Buono	
Valore: CCA	
Concimaia inutilizzata

Edif. N°: 4	F. 85 Part 31
Datazione: No data	Uso attuale: Inutilizzato
Dest. d'uso: Rustico	
Alterazioni Tipologiche: No data	
Alterazioni Architettoniche Esterne: Assenti	
Alterazioni Architettoniche Interne: No data	
Stato di conservazione: Buono	
Valore: SV	
Fienile in muratura mista inutilizzato

Edif. N°: 4a	F. 85 Part 31
Datazione: No data	Uso attuale: No data
Dest. d'uso: No data	
Alterazioni Tipologiche: No data	
Alterazioni Architettoniche Esterne: No data	
Alterazioni Architettoniche Interne: No data	
Stato di conservazione: Buono	
Valore: N	
Tettoia in struttura metallica

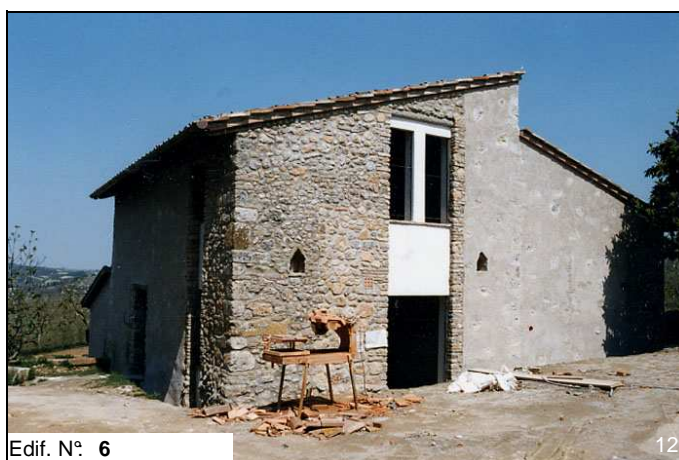
Edif. N° **6**

Edif. N°: 6	F. 85 Part 203
Datazione: Presente al 1825	Uso attuale: No data
Dest. d'uso: No data	
Alterazioni Tipologiche: No data	
Alterazioni Architettoniche Esterne: No data	
Alterazioni Architettoniche Interne: No data	
Stato di conservazione: Buono	
Valore: No data	
Ex fienile e annessi giustapposti, ristrutturati a uso civile abitazione
